Betreff: HHST 28100 / 5211010, Fensteranstriche Stallhalle am Marstall

Am 28.08.17 gab es einen Ortstermin am o. g. Gebäude mit folgenden Teilnehmern:

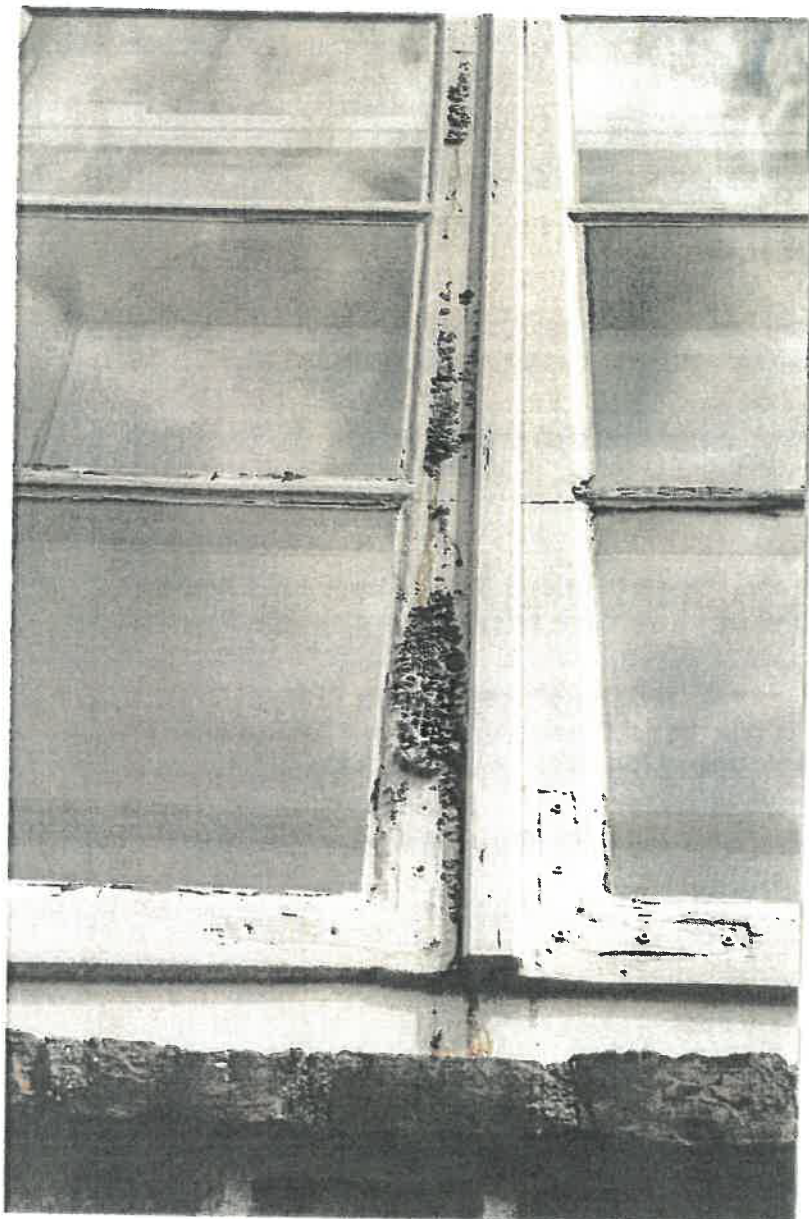
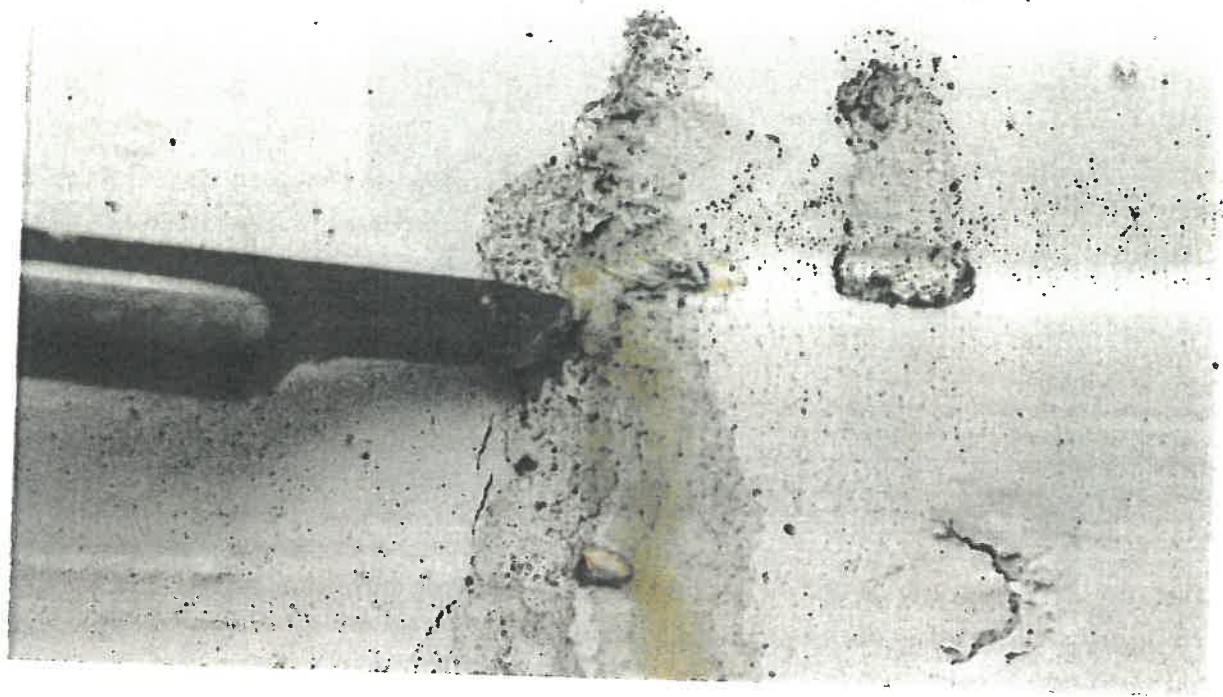
Während der Restaurierungsmaßnahme 1999 wurden die Fensterflügel in Leinöl gekocht, dieses ist bis heute unausgehärtet und immer noch mobil. Es läuft an „Hindernissen“ wie Eisenwinkeln oder großen Kittplomben vorbei und aus Spalten der Beschichtung heraus.

Die später eingebrachten Eisenwinkel stehen vor, die benutzen Spaxschrauben rosten. Die Eisenwinkel sind ankorrodiert.

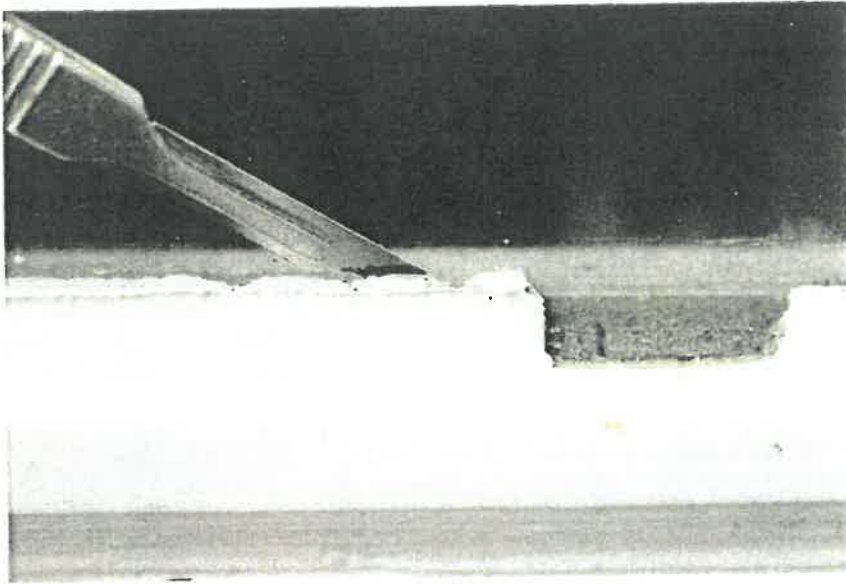
Der Leinölkitt hat größtenteils keine Haftung mehr im Falz

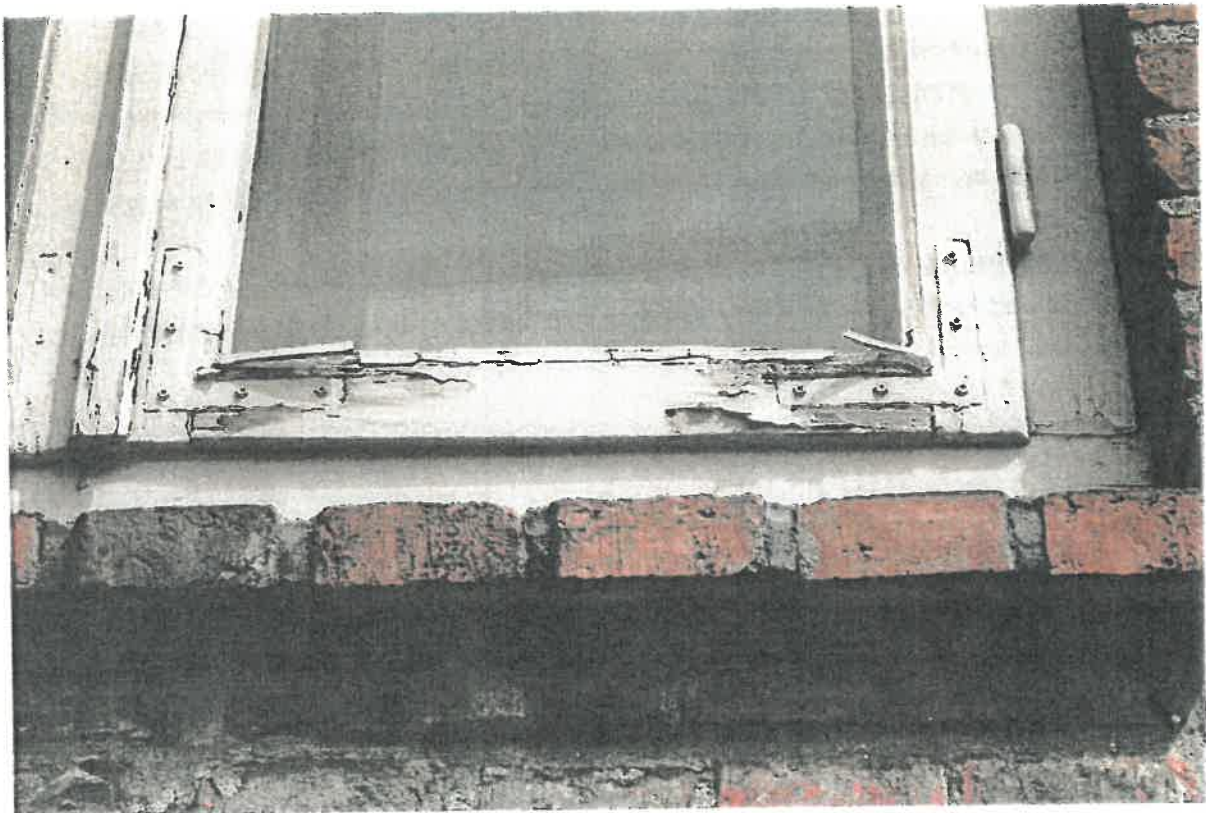
Das eingedrungene Wasser hat die Zapfen/ Schlitzverbindung aufquellen lassen, die Holzsubstanz liegt offen. Die Alkydharzbeschichtung blättert ab.

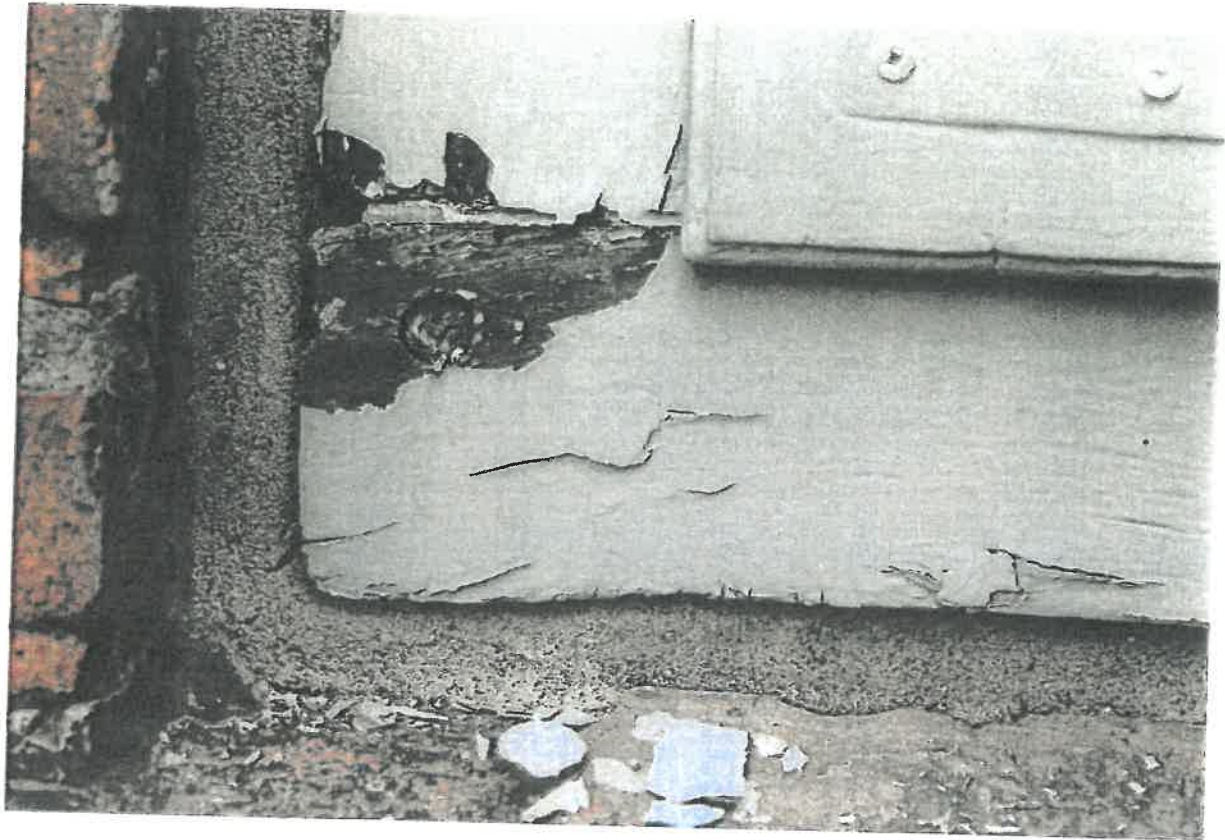
Besonders problematisch sind die vielen unteren Knotenpunkte der Blendrahmen. Der Zapfen des horizontalen Rahmenstückes wird seiner Scheibenfunktion nicht mehr gerecht. Der Holznagel ist zerstört, das Wasser kann in die horizontale Fuge einlaufen, die alte Kittung ist lose und geschrumpft.

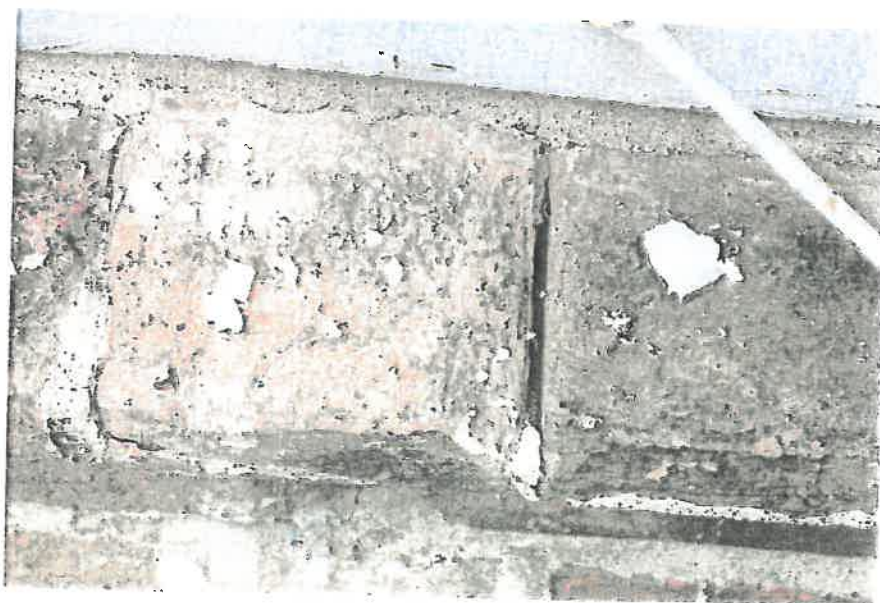
Auf dem Fenstersims fehlt teilweise die Verfugung, Wasser läuft in das Mauerwerk.
