# Konzept zur Barrierefreiheit im Rahmen der Vorbereitenden Untersuchungen „Innenstadt/Schlossbereich“ der Stadt Ahrensburg - Anhang: Bewertungstabellen -

Im Auftrag der  
Stadt Ahrensburg.  
FD Stadtplanung. Bauaufsicht. Umwelt  
Manfred-Samusch-Straße 5. 22926 Ahrensburg

Stand: Juli 2016

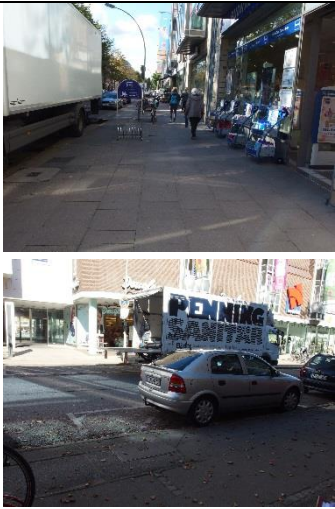
| Wege | Oberflächengestaltung | | | | Dimen-<br>sion | Querungs-<br>möglichkei-<br>ten | Sonstiges/ Bemerkungen<br>(Aufenthaltsqualität, temporäre Barrie-<br>ren, Konflikte...) | Hand-<br>lungs-<br>bedarf | Foto |
|---|---|---|---|---|---|---|---|---|---|
| Hamburger<br>Straße (West-<br>seite) | | | | | | | Gehweg durch temporäre und fest instal-<br>lierte Barrieren blockiert.<br>Radweg optisch nicht abgesetzt.<br>Querungsmöglichkeit (besonders in<br>Höhe Nessler) häufig durch parkende<br>Pkw und Lieferverkehre blockiert.<br>Beschädigte Gehwegplatten.<br>Abkürzung durch Nessler rollstuhlge-<br>recht.<br><i>Empfehlung: Absenkungen optisch und<br/>taktil deutlicher markieren, Querungs-<br/>hilfe.</i> | hoch | |

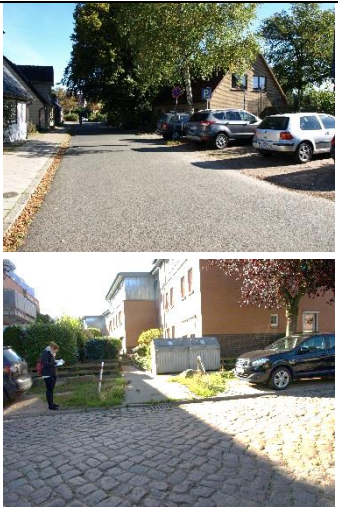
| Wege | Oberflächengestaltung | | | | Dimen-<br>sion | Querungs-<br>möglichkei-<br>ten | Sonstiges/ Bemerkungen<br>(Aufenthaltsqualität, temporäre Barriere-<br>ren, Konflikte...) | Hand-<br>lungs-<br>bedarf | Foto |
|---|---|---|---|---|---|---|---|---|---|
| Lohe (Ost) | | | | | | | Einseitiger Fußweg in Richtung Nord-/Südseite Woldenhorn.<br>Übergang Woldenhorn über Bordsteinabsenkung möglich.<br>Fehlende Querungsmöglichkeiten im mittleren Straßenverlauf (uneben, einseitig keine Bordsteinabsenkung). | gering | |

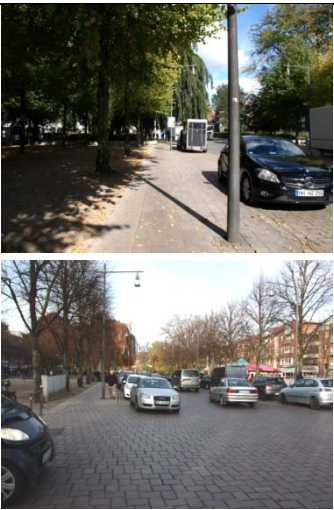
| Wege | Oberflächengestaltung | | | | Dimen-<br>sion | Querungs-<br>möglichkei-<br>ten | Sonstiges/ Bemerkungen<br>(Aufenthaltsqualität, temporäre Barrie-<br>ren, Konflikte...) | Hand-<br>lungs-<br>bedarf | Foto |
|---|---|---|---|---|---|---|---|---|---|
| Große Straße<br>(Süd/Mitte) | | | | | | | Durchgehend einheitliche ebene Pflaste-<br>rung. Fehlende optische und taktile Kon-<br>traste.<br>Niedriges Bord erlaubt vielfältige Que-<br>rungen, allerdings durch parkende Pkw<br>wieder eingeschränkt.<br>Möblierung im öffentlichen Raum ohne<br>Kontraste (Sandweg, heller Stein, dunk-<br>les Metall).<br>In diesem Bereich fehlt ein öffentliches<br>WC.<br><br><i>Empfehlung: Ruhenden Verkehr reduzie-<br/>ren.</i> | mittel | |

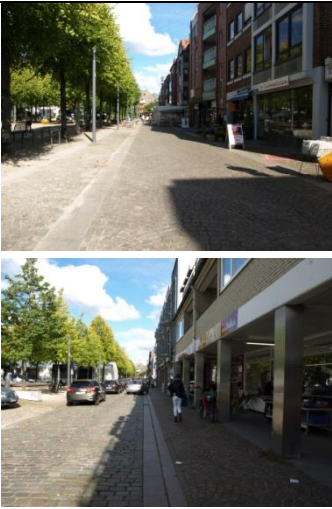
| Wege | Oberflächengestaltung | | | | Dimen-<br>sion | Querungs-<br>möglichkei-<br>ten | Sonstiges/ Bemerkungen<br>(Aufenthaltsqualität, temporäre Barrie-<br>ren, Konflikte...) | Hand-<br>lungs-<br>bedarf | Foto |
|---|---|---|---|---|---|---|---|---|---|
| Große Straße<br>(Süd/Ost) | | | | | | | Nördlicher Bereich: schmaler ebener Streifen teilw. durch temporäre Barrieren bzw. Aufsteller der Geschäfte blockiert.<br>Südlicher Bereich: Im Bereich der Arkaden fehlende Überquerungsmöglichkeiten: blockiert durch parkende Pkw.<br>Ausweichende Pkw nutzen den Gehweg.<br>Im Kreuzungsbereich Königstraße Absenkung zu steil.<br>Insgesamt fehlende optische Kontraste. | hoch | |

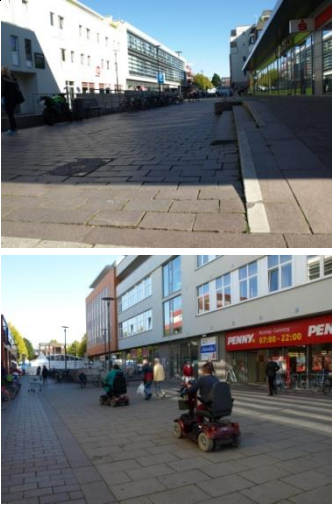
| Wege | Oberflächengestaltung | | | | Dimen-<br>sion | Querungs-<br>möglichkei-<br>ten | Sonstiges/ Bemerkungen<br>(Aufenthaltsqualität, temporäre Barrie-<br>ren, Konflikte...) | Hand-<br>lungs-<br>bedarf | Foto |
|---|---|---|---|---|---|---|---|---|---|
| Klaus-Groth-<br>Straße | | | | | | | Spezielle Problemsituationen: Auslaufende Treppenstufen an der Apotheke.<br>Keine taktil und optisch führende Oberflächengestaltung im breiten Straßenraum.<br>Querungsmöglichkeiten und Eingänge zu den Geschäften sind mit Ausnahme der Übergänge zur Große Straße und Manfred-Samusch-Straße gut nutzbar. | mittel | |

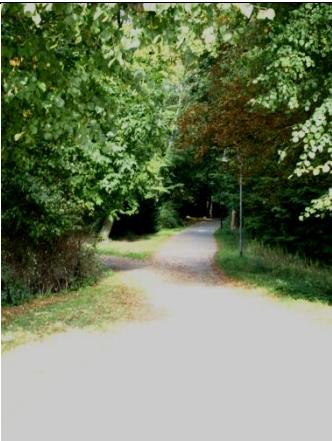
| Wege | Oberflächengestaltung | | | | Dimen-<br>sion | Querungs-<br>möglichkei-<br>ten | Sonstiges/ Bemerkungen<br>(Aufenthaltsqualität, temporäre Barriere-<br>ren, Konflikte...) | Hand-<br>lungs-<br>bedarf | Foto |
|---|---|---|---|---|---|---|---|---|---|
| Bagatelle | | | | | | - | <p>Verbindungsweg Lübecker Straße / Mühlenredder; Verbindungsweg zw. Schloss u. Bürgerhaus. Schulweg. Schwimmbad.</p> <p>Keine barrierefreie Verbindung zum Schloss (durch zu starkes Gefälle kaum denkbar).</p> <p>Befestigung nicht durchgängig: Sandweg ab Lübecker Straße.</p> <p>Beleuchtung vorhanden.</p> <p>Gemeinsamer Fuß- und Radweg.</p> <p>Parkbänke hier nicht barrierefrei (zu tief, ohne Armlehne).</p> <p><i>Empfehlung: Bagatelle vollständig befestigen.</i></p> | mittel | |

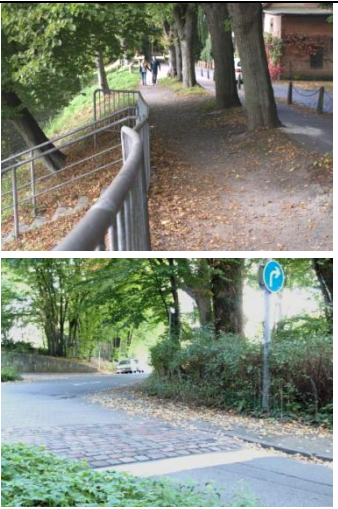
| Wege | Oberflächengestaltung | | | | Dimen-<br>sion | Querungs-<br>möglichkei-<br>ten | Sonstiges/ Bemerkungen<br>(Aufenthaltsqualität, temporäre Barriere-<br>ren, Konflikte...) | Hand-<br>lungs-<br>bedarf | Foto |
|---|---|---|---|---|---|---|---|---|---|
| Mühlenredder | | | | | | | Einseitiger geteilter Fuß- und Radweg.<br>Starkes Seitengefälle, Baumreihe zw.<br>Fuß- und Radweg: Stolpergefahren.<br>Querung Mühlenredder / Am Tiergarten:<br>Verkehrssituation unklar (Fahrbahn<br>macht Schleife); Fußwegequerung mit<br>grobem Pflaster.<br>Keine Querungshilfe Mühlenredder /<br>Lübecker Straße: LSA ist weiter nördlich. | hoch | |

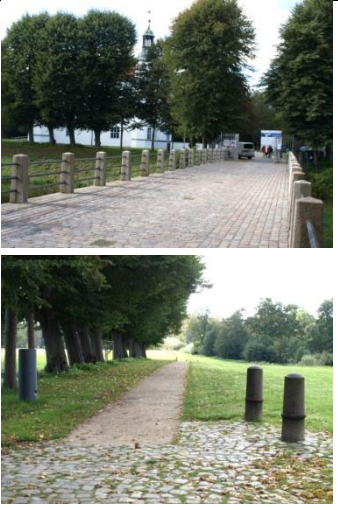
| Wege | Oberflächengestaltung | | | | Dimen-<br>sion | Querungs-<br>möglichkei-<br>ten | Sonstiges/ Bemerkungen<br>(Aufenthaltsqualität, temporäre Barriere-<br>ren, Konflikte...) | Hand-<br>lungs-<br>bedarf | Foto |
|---|---|---|---|---|---|---|---|---|---|
| Eingangsbe-<br>reich Schloss | | | | | | - | Zugang über historische Brücke mit gro-<br>bem Kopfsteinpflaster. Keine optische<br>und taktile Gestaltung. Kein ebener Zu-<br>gang zum neuen Rundweg um das<br>Schloss.<br>Vor dem Schloss: Neue Wegeverbin-<br>dung mit einem Streifen glatt geschnitte-<br>ner Kopfsteinpflasterung ist nicht barrie-<br>refrei an das Wegenetz angeschlossen. | hoch | |

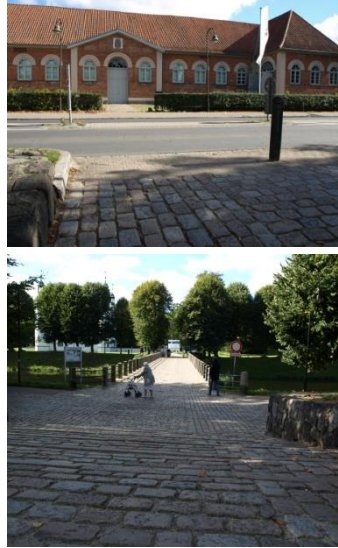
| Wege | Oberflächengestaltung | | | | Dimen-<br>sion | Querungs-<br>möglichkei-<br>ten | Sonstiges/ Bemerkungen<br>(Aufenthaltsqualität, temporäre Barriere-<br>ren, Konflikte...) | Hand-<br>lungs-<br>bedarf | Foto |
|---|---|---|---|---|---|---|---|---|---|
| Querung<br>Schloss / Mar-<br>stall | | | | | - | | Keine sichere Querung Marstall /<br>Schloss über Landstraße mit schmaler<br>Zwischeninsel: Umweg über LSA-Que-<br>rung Am Weinberg.<br><br>Treppe ohne optische und taktile Kon-<br>traste, kein Handlauf.<br><br><i>Empfehlung: Breitere Querungshilfe/Mit-<br/>telstreifen in Höhe der Auffahrt zum Mar-<br/>stall.</i> | hoch | |

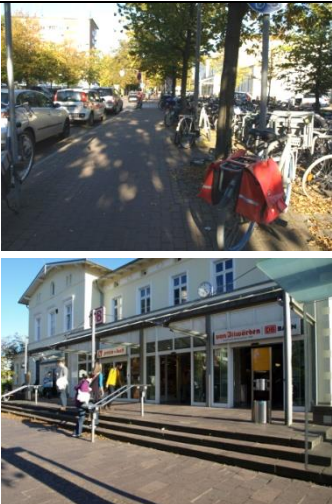
| Wege | Oberflächengestaltung | | | | Dimen-<br>sion | Querungs-<br>möglichkei-<br>ten | Sonstiges/ Bemerkungen<br>(Aufenthaltsqualität, temporäre Barrie-<br>ren, Konflikte...) | Hand-<br>lungs-<br>bedarf | Foto |
|---|---|---|---|---|---|---|---|---|---|
| | | | | | | | Bänke nicht barrierefrei (ohne Arm- und Rückenlehne). Kein Kontrast zur Umge-<br>bung.<br><i>Empfehlung: Klarere Gestaltung und We-<br/>geführung. Austausch der Bodenbeläge.<br/>Deutlich mehr Abstellmöglichkeiten für<br/>Fahrräder.</i> | | |

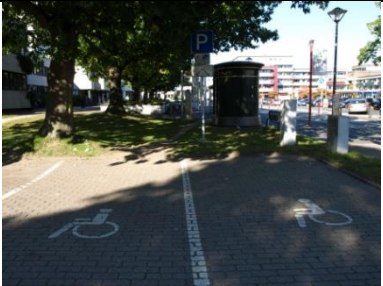
| Infrastruktur-<br>einrichtung | Behindertenparkplätze | | | Erreichbarkeit des<br>Eingangs | | | barrierefreie Nutzung<br>innen | | Sonstiges/<br>Bemerkungen | Hand-<br>lungs-<br>bedarf | Foto |
|---|---|---|---|---|---|---|---|---|---|---|---|
| Rathaus | 2 | | | | | | | | Behindertenparkplätze sind nicht durch eine Ausstiegshilfe voneinander getrennt.<br>Erreichbarkeit des Eingangs von den Parkplätzen aus über steile Rampe bzw. über Gehweg.<br>Fahrstuhl: Nicht ausreichend dimensioniert. Ansage und Tastfeld vorhanden. Spiegel fehlt.<br>Außentreppe ohne Handlauf.<br>Rampe und Türöffner vorhanden. | mittel | |

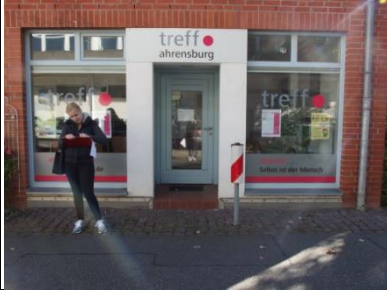
| Infrastruktur-<br>einrichtung | Behindertenparkplätze | | | Erreichbarkeit des<br>Eingangs | | | barrierefreie Nutzung<br>innen | | Sonstiges/<br>Bemerkungen | Hand-<br>lungs-<br>bedarf | Foto |
|---|---|---|---|---|---|---|---|---|---|---|---|
| Alsterdorfer As-<br>sistenz | | - | - | | | | | | Stufe am Eingang.<br>Die Klingel befindet sich oberhalb<br>der Stufe.<br>Der Eingangsbereich ist nur über<br>Kopfsteinpflaster erreichbar.<br>Sind Parkplätze hinter dem Haus<br>vorhanden? | hoch | |

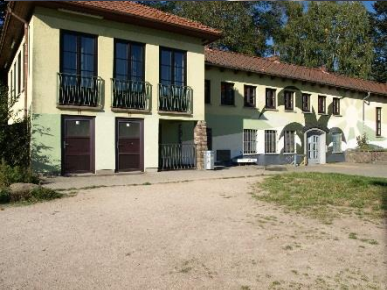
| Infrastruktur-<br>einrichtung | Behindertenparkplätze | | | Erreichbarkeit des<br>Eingangs | | | barrierefreie Nutzung<br>innen | | Sonstiges/<br>Bemerkungen | Hand-<br>lungs-<br>bedarf | Foto |
|---|---|---|---|---|---|---|---|---|---|---|---|
| Bruno Bröker<br>Haus | | - | - | | | | | | Die Erreichbarkeit des Gebäudes<br>über den Sandweg ist einge-<br>schränkt nutzbar; sehr uneben.<br>Parkplatz nicht barrierefrei er-<br>reichbar.<br>Kante am Übergang zum befestig-<br>ten Gehweg.<br>Keine barrierefreie Wegeverbin-<br>dung zum Skatepark/ Rathaus. | mittel | |

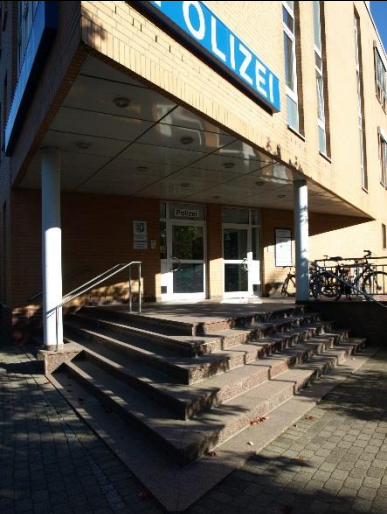
| Infrastruktur-<br>einrichtung | Behindertenparkplätze | | | Erreichbarkeit des<br>Eingangs | | | barrierefreie Nutzung<br>innen | | Sonstiges/<br>Bemerkungen | Hand-<br>lungs-<br>bedarf | Foto |
|---|---|---|---|---|---|---|---|---|---|---|---|
| Polizei | | - | - | | | | | | Keine Behindertenparkplätze vorhanden.<br><i>Empfehlung: kontrastreiche Markierung der Stufen.</i> | | |

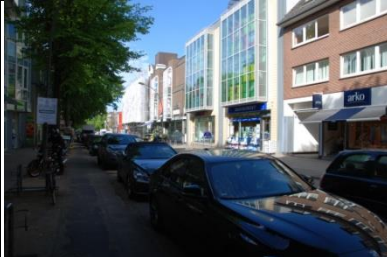
| Infrastruktur-<br>einrichtung | Behindertenparkplätze | | | Erreichbarkeit des<br>Eingangs | | | barrierefreie Nutzung<br>innen | | Sonstiges/<br>Bemerkungen | Hand-<br>lungs-<br>bedarf | Foto |
|---|---|---|---|---|---|---|---|---|---|---|---|
| Nessler | | - | - | | | | | | Fehlende Behindertenparkplätze. | | |

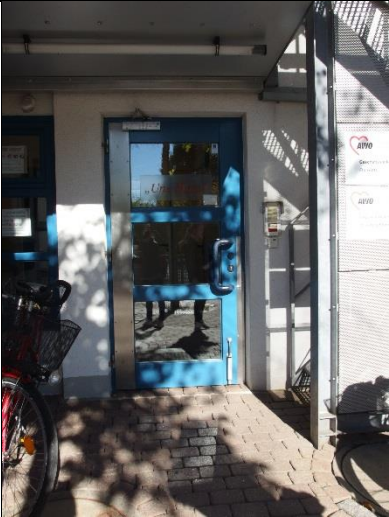
| Infrastruktur-<br>einrichtung | Behindertenparkplätze | | | Erreichbarkeit des<br>Eingangs | | | barrierefreie Nutzung<br>innen | | Sonstiges/<br>Bemerkungen | Hand-<br>lungs-<br>bedarf | Foto |
|---|---|---|---|---|---|---|---|---|---|---|---|
| AWO | | - | - | | | | | | Tür öffnet nach außen. | | |

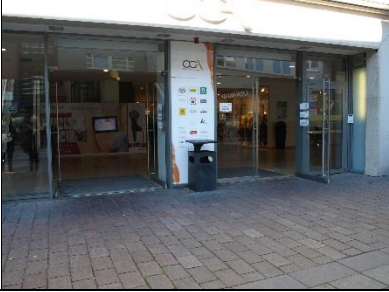
| Infrastruktur-<br>einrichtung | Behindertenparkplätze | | | Erreichbarkeit des<br>Eingangs | | | barrierefreie Nutzung<br>innen | | Sonstiges/<br>Bemerkungen | Hand-<br>lungs-<br>bedarf | Foto |
|---|---|---|---|---|---|---|---|---|---|---|---|
| CCA | | | | | | | | | Eingang von der Großen Straße<br>nicht erkennbar. | | |

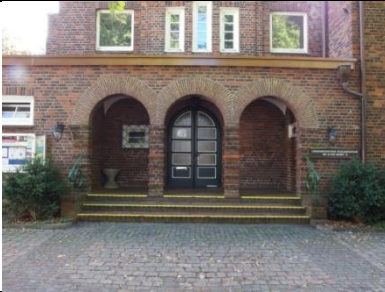
| Infrastruktur-<br>einrichtung | Behindertenparkplätze | | | Erreichbarkeit des<br>Eingangs | | | barrierefreie Nutzung<br>innen | | Sonstiges/<br>Bemerkungen | Hand-<br>lungs-<br>bedarf | Foto |
|---|---|---|---|---|---|---|---|---|---|---|---|
| Gemeindezent-<br>rum | | - | - | | | | | | Stufen sind farblich abgesetzt und haben einen Handlauf.<br>Rampe ist nicht vorhanden.<br>Links daneben befindet sich ein ebenerdiger Eingang – kann dieser mitbenutzt werden?<br>Grobes Kopfsteinpflaster. | | |

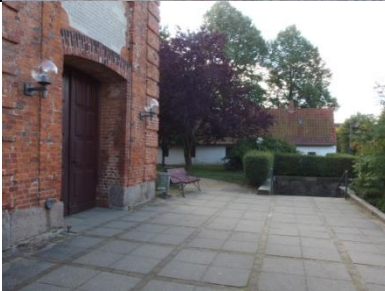
| Infrastruktur-<br>einrichtung | Behindertenparkplätze | | | Erreichbarkeit des<br>Eingangs | | | barrierefreie Nutzung<br>innen | | Sonstiges/<br>Bemerkungen | Hand-<br>lungs-<br>bedarf | Foto |
|---|---|---|---|---|---|---|---|---|---|---|---|
| Kirche | | - | - | | | | | | Handlauf an den Treppen vorhanden.<br>Erreichbarkeit des Eingangs mit dem Rollstuhl nur über Sandweg mit Querkanten und in Teilstücken grober Pflasterung. | | |

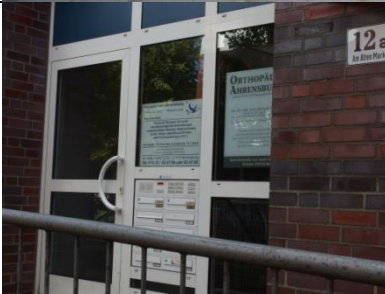
| Infrastruktur-<br>einrichtung | Behindertenparkplätze | | | Erreichbarkeit des<br>Eingangs | | | barrierefreie Nutzung<br>innen | | Sonstiges/<br>Bemerkungen | Hand-<br>lungs-<br>bedarf | Foto |
|---|---|---|---|---|---|---|---|---|---|---|---|
| Rehazentrum | 1 | | | | | | | | Behindertenparkplatz am Alten Markt ausgewiesen: fehlende keine Ausstiegsfläche. Dimension nicht ausreichend.<br>Parkplatz „Am Rauchhause“ hat keine Behindertenstellplätze. | | |

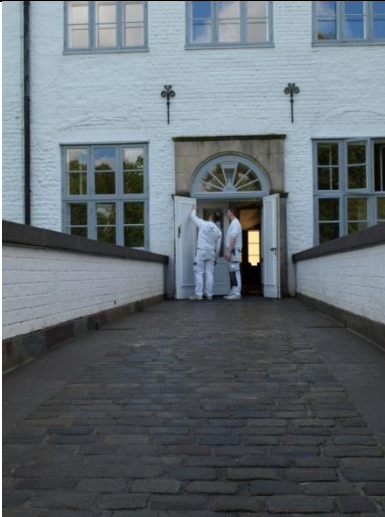
| Infrastruktur-<br>einrichtung | Behindertenparkplätze | | | Erreichbarkeit des<br>Eingangs | | | barrierefreie Nutzung<br>innen | | Sonstiges/<br>Bemerkungen | Hand-<br>lungs-<br>bedarf | Foto |
|---|---|---|---|---|---|---|---|---|---|---|---|
| Schloss | 2 | | | | | | | | Zugang zum Schloss über grobes Kopfsteinpflaster.<br>Behindertenparkplätze: Unzureichend ausgewiesen/dimensioniert, durch Mauer begrenzt. Unzugänglich durch grobes Kopfsteinpflaster.<br>WCs im Untergeschoss des Schlosses nicht behindertengerecht. | hoch | |

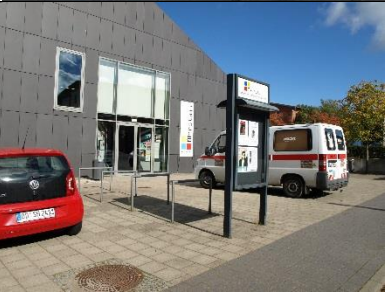
| Infrastruktur-<br>einrichtung | Behindertenparkplätze | | | Erreichbarkeit des<br>Eingangs | | | barrierefreie Nutzung<br>innen | | Sonstiges/<br>Bemerkungen | Hand-<br>lungs-<br>bedarf | Foto |
|---|---|---|---|---|---|---|---|---|---|---|---|
| Marshall | | - | - | | | | | | Zugang zum Saaleingang vom „Parkplatz“ aus gut.<br>Keine Behindertenparkplätze.<br>Zugang zum (alten) Haupteingang/ Terrasse nicht barrierefrei.<br><i>Empfehlenswert: farbliche Kontraste</i> | mittel | |

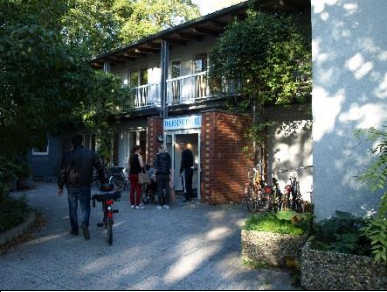
| Infrastruktur-<br>einrichtung | Behindertenparkplätze | | | Erreichbarkeit des<br>Eingangs | | | barrierefreie Nutzung<br>innen | | Sonstiges/<br>Bemerkungen | Hand-<br>lungs-<br>bedarf | Foto |
|---|---|---|---|---|---|---|---|---|---|---|---|
| Volkshochschule | | - | - | | | | | | Kein direkter rollstuhlgerechter bzw. barrierefreier Zugang vom Parkplatz aus.<br>Zugang zum Eingang über Pflasterung mit großen Fugen. | | |

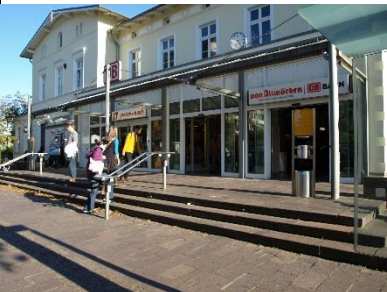
| Infrastruktur-<br>einrichtung | Behindertenparkplätze | | | Erreichbarkeit des<br>Eingangs | | | barrierefreie Nutzung<br>innen | | Sonstiges/<br>Bemerkungen | Hand-<br>lungs-<br>bedarf | Foto |
|---|---|---|---|---|---|---|---|---|---|---|---|
| Bahnhof | Parkhaus<br>Lokschuppen | | | | | - | | | Rampe beidseitig vorhanden, grob gepflastert.<br>Treppe mit Handläufen, aber ohne Kontraststreifen.<br>Zugang vom Parkhaus Lokschuppen bzw. ZOB nur über grobes Kopfsteinpflaster.<br><br><i>Empfehlung: Kontrastreiche Markierung der Stufen. Bessere Ordnung im Bereich des Vorplatzes. Klarere Orientierung in Richtung Innenstadt.</i> | hoch | |

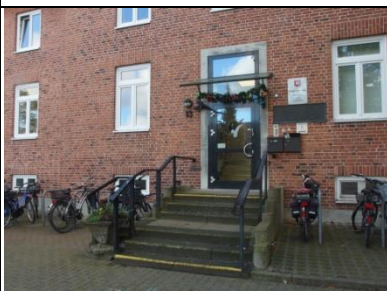
| Infrastruktur-<br>einrichtung | Behindertenparkplätze | | | Erreichbarkeit des<br>Eingangs | | | barrierefreie Nutzung<br>innen | | Sonstiges/<br>Bemerkungen | Hand-<br>lungs-<br>bedarf | Foto |
|---|---|---|---|---|---|---|---|---|---|---|---|
| Woldenhorn-<br>Schule Förder-<br>zentrum | | - | - | | | | | | Farbe der markierten Treppen bleicht aus.<br>Ein weiterer Zugang (Hintereingang) über eine rollstuhlgerechte Rampe ist vorhanden. | | |

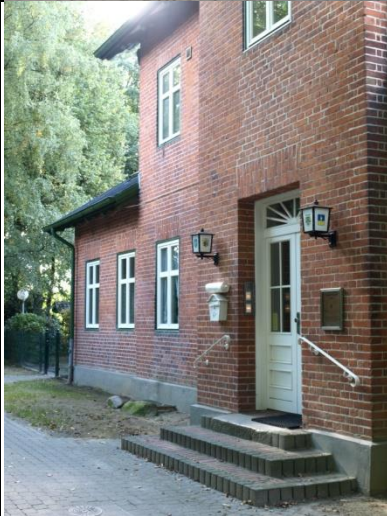
| Infrastruktur-<br>einrichtung | Behindertenparkplätze | | | Erreichbarkeit des<br>Eingangs | | | barrierefreie Nutzung<br>innen | | Sonstiges/<br>Bemerkungen | Hand-<br>lungs-<br>bedarf | Foto |
|---|---|---|---|---|---|---|---|---|---|---|---|
| Bagatelle / Bür-<br>gerhaus | | - | - | | | | | | Kein rollstuhlgerechter Eingang<br>vorhanden.<br>Handlauf vorhanden.<br>Klingel erst oberhalb der Treppen<br>erreichbar. | | |

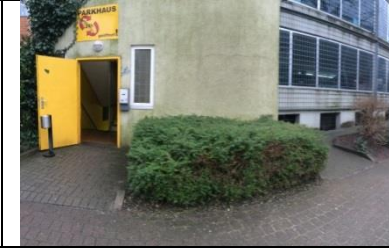
| Infrastruktur-<br>einrichtung | Behindertenparkplätze | | | Erreichbarkeit des<br>Eingangs | | | barrierefreie Nutzung<br>innen | | Sonstiges/<br>Bemerkungen | Hand-<br>lungs-<br>bedarf | Foto |
|---|---|---|---|---|---|---|---|---|---|---|---|
| P7 (Parkhaus<br>Woldenhorn) | 1 | | | | | - | - | - | Nebeneingang: Rampe für<br>Rollstuhlfahrer bzw. Rollatoren<br>vorhanden.<br>Haupteingang über Treppen-<br>stufen zu erreichen.<br>Umständlich: Bezahlautomat<br>nur am Haupteingang von in-<br>nen zu erreichen.<br>Frauenparkplätze nahe des<br>Eingangs vorhanden. | - | |

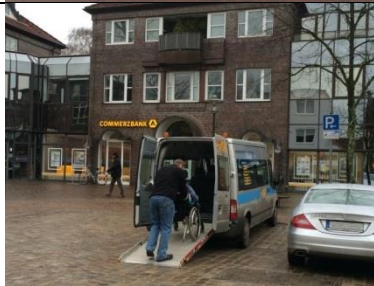
| Infrastruktur-<br>einrichtung | Behindertenparkplätze | | | Erreichbarkeit des<br>Eingangs | | | barrierefreie Nutzung<br>innen | | Sonstiges/<br>Bemerkungen | Hand-<br>lungs-<br>bedarf | Foto |
|---|---|---|---|---|---|---|---|---|---|---|---|
| Parkplätze Ha-<br>gener Allee | 6 | | | | - | - | - | - | Es fehlt eine Parkplatzmarkie-<br>rung der Behindertenstellplätze<br>und eine ebene Gestaltung der<br>Ausstiegsfläche. Die Plätze<br>werden häufig von „Falschpar-<br>kern“ kurzzeitig besetzt. | mittel | |

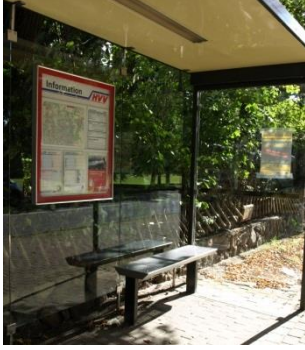
| Haltestellen | barrierefreie Haltestellen | | | | | Sonstiges/ Bemerkungen<br>(Aufenthaltsqualität, temporäre Barrieren, Konflikte...) | Handlungsbedarf | Foto |
|---|---|---|---|---|---|---|---|---|
| Schloss | | | | | | Kein taktiles u. optisches Leitsystem/Einstiegshilfe vorhanden.<br>Informationen sind zu hoch angebracht. | mittel | |
