# OBJEKTBEZOGENE SCHADENSANALYSE

## Trogbauwerk „Woldenhorn“

### Schäden an der Fahrbahn

**Veranlassung:** Bestandsaufnahme und Sonderprüfung nach DIN 1076 am Trogbauwerk

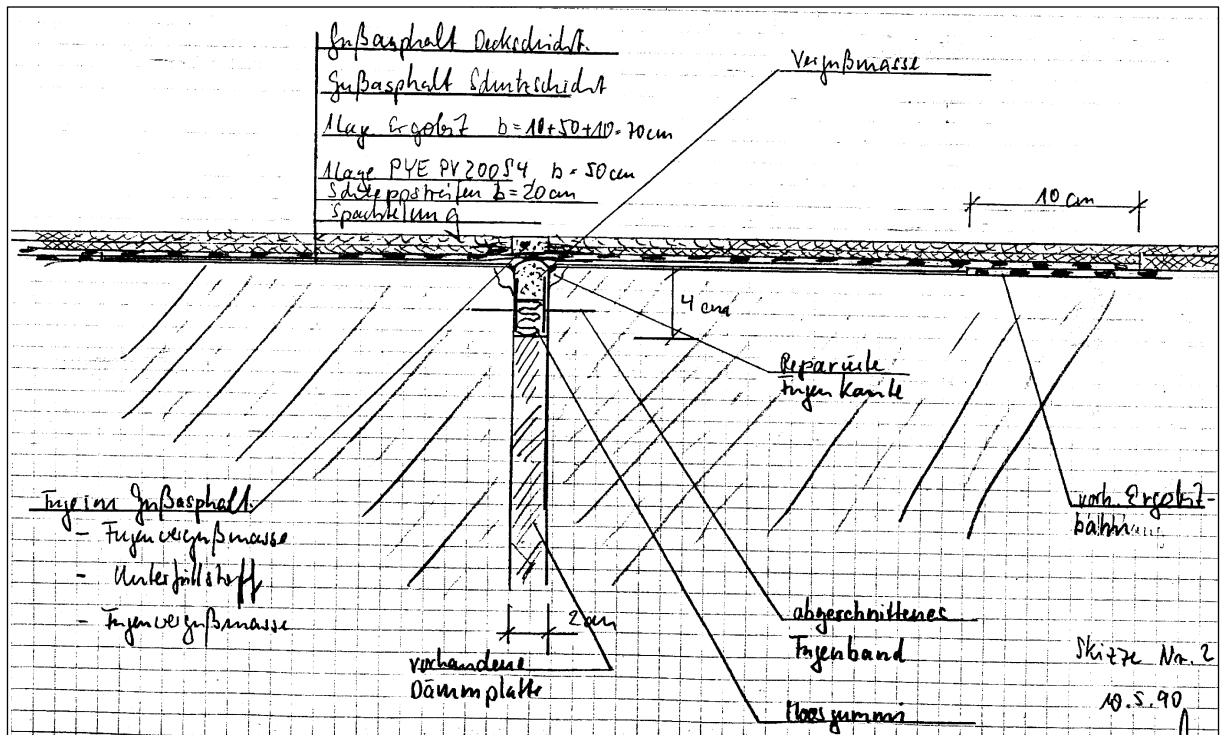
**Abb. 14: Nachträglich geänderte Blockfuge**

Die Konstruktion der schadhaften Blockfugen wurde bereits vor der Fertigstellung des Bauwerks geändert. Dabei wurde das einbetonierte Fugenband abgeschnitten und durch eine Vergussmasse ersetzt (siehe Abb. 14).

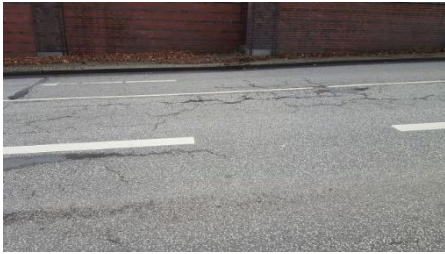
| Schäden gemäß dem Prüfbericht 2016 H | | | |
|---|---|---|---|
| 536 [9] | Beläge | Der Walzasphalt des Fahrbahnbelags ist vereinzelt rissig.<br><br>Bewertung (S/V/D): 0 / 0 / 1 | |

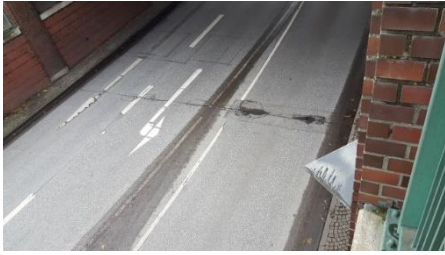
| Schäden gemäß dem Prüfbericht 2016 H | | | |
|---|---|---|---|
| 538 [10] | Beläge | Die Fugenfüllung der Trennfugen zwischen den Teilbauwerken im Fahrbahnbelag ist vereinzelt rissig.<br><br>Bewertung (S/V/D): 0 / 0 / 1 | |

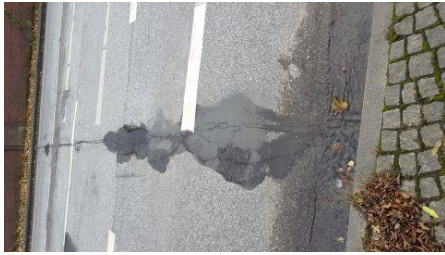
| Schäden gemäß dem Prüfbericht 2016 H | | | |
|---|---|---|---|
| 539 [13] | Beläge | Koppelfugen im Fahrbahnbelag sind stellenweise gerissen.<br><br>Bewertung (S/V/D): 0 / 0 / 1 | |

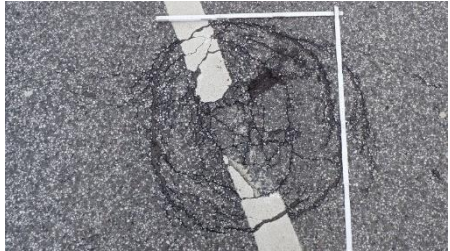
| Schäden gemäß dem Prüfbericht 2020 S1 | | | |
|---|---|---|---|
| [1] | Fahrbahnbelag | Der Fahrbahnbelag weist mehrfach Ringrisse mit bis zu Ø 80 cm auf.<br><br>Bewertung (S/V/D): 0 / 1 / 2 | |

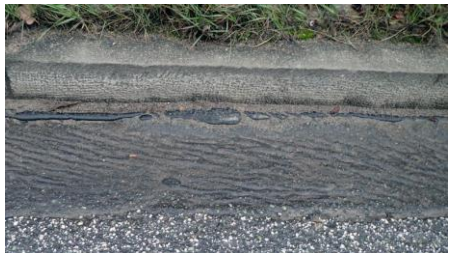
| Schäden gemäß dem Prüfbericht 2020 S1 | | | |
|---|---|---|---|
| [4] | Fahrbahnbelag, Entwässerungsrinne | Die Entwässerungsrinne ist bereichsweise verwalkt, scheinbar so als ob der Fahrbahnbelag rutscht.<br><br>Bewertung (S/V/D): 0 / 1 / 2 | |

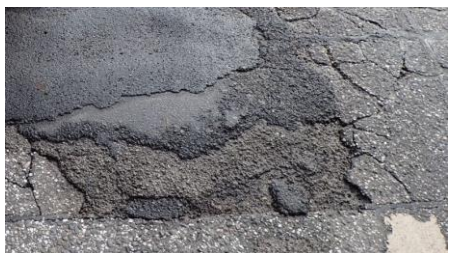
| Schäden gemäß dem Prüfbericht 2020 S1 | | | |
|---|---|---|---|
| [6] | Fahrbahnbelag | Der Fahrbahnbelag weist vereinzelt Ausbrüche bis 3 cm Tiefe auf.<br><br>Bewertung (S/V/D): 0 / 2 / 2 | |

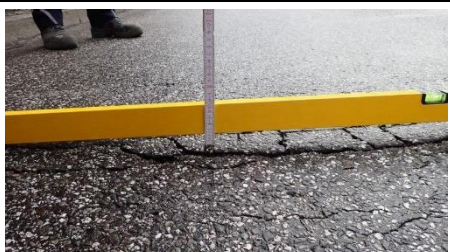
| Schäden gemäß dem Prüfbericht 2020 S1 | | | |
|---|---|---|---|
| [9] | Fahrbahnbelag | Der Fahrbahnbelag ist vereinzelt bis zu 3,0 cm abgesackt und weist dabei Rissbildung auf.<br><br>Bewertung (S/V/D): 0 / 2 / 2 | |

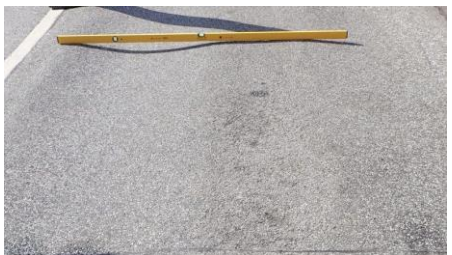
| [10] | Fahrbahnbelag | Der Fahrbahnbelag weist im Bereich der Ampelanlagen Spurrinnen bis zu einer Tiefe von 5,2 cm auf.<br><br>Bewertung (S/V/D): 0 / 3 / 1 | |

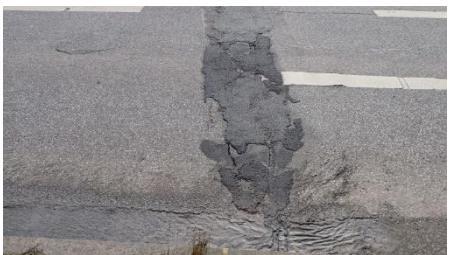
| [12] | Fahrbahnbelag, Blockfuge | Der Fahrbahnbelag im Bereich der Blockfugen ist größtenteils schadhaft.<br><br>Bewertung (S/V/D): 0 / 1 / 2 | |

Die Konstruktion der Blockfuge weist bereits seit dem Einbau Mängel auf. Das Fugenband ist fachgerecht instand zu setzen. Belastungen und Verformungen in den Flankenbereichen des Fahrbahnbelages oberhalb der Blockfuge können nicht fachgerecht aufgenommen werden und führen zu wiederkehrenden Schädigungen. Eine fachgerechte Instandsetzung der Blockfugen und der Übergänge im Asphalt gem. ZTV-ING 8-2 sind erforderlich.

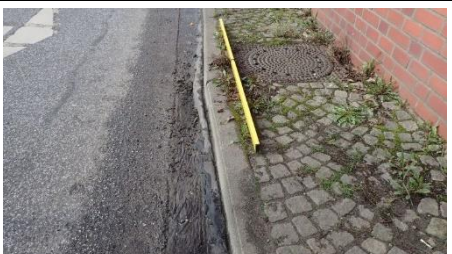
| [16] | Notgehweg, Segment 7 | Der Notgehweg ist an einer Stelle bis zu 7 cm ausgebaucht und 2,5 cm abgesackt.<br><br>Bewertung (S/V/D): 0 / 1 / 2 | |

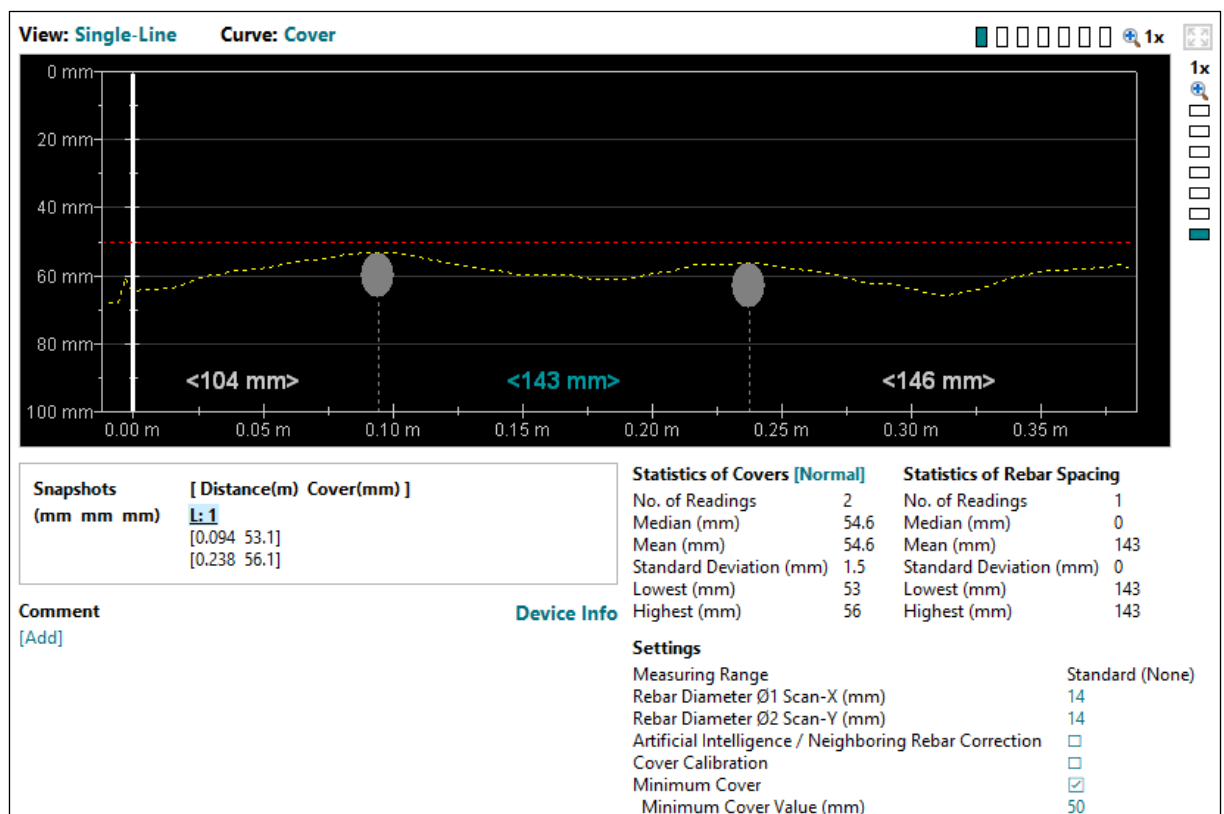
**Abb. 17: Auszug aus proceq zur Auswertung der Betondeckung bei FB2**

Die Auswertung erfolgte mit dem zugehörigen Programm proceq. In Abb. 17 ist exemplarisch die Auswertung des Linienscans in der Bauteilöffnung FB2 (Abb. 15) dargestellt. In der Auswertung ist die Mindestbetondeckung durch die rote Linie markiert. Die angetroffene Bewehrung liegt unterhalb der Betondeckung. Der Abstand zwischen den Bewehrungsstäben beträgt hier 143 mm. In dem zugehörigen Bestandplan ist jedoch ein Abstand von 200 mm angegeben.

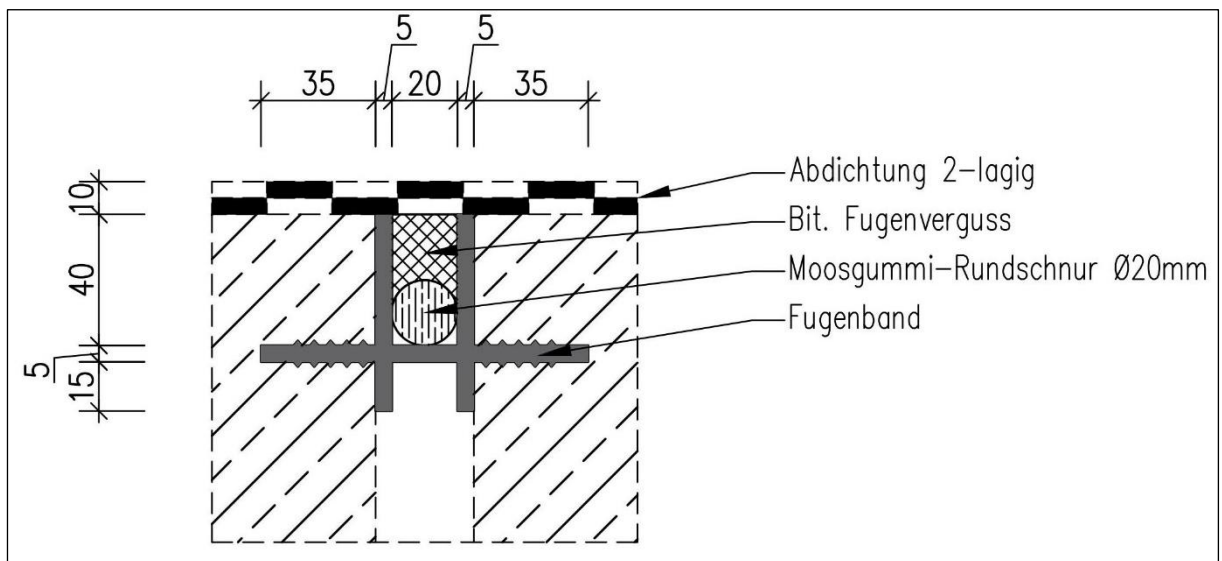
**Abb. 18: Schematische Darstellung der Blockfuge BL3 zw. den Segmenten 7 und 8**

Bei der Bauteilöffnung BL3, in der Blockfuge zwischen den Segmenten 7 und 8, wurden beim Ausbau des Fahrbahnbelages vermutlich die Blockfuge und der Konstruktionsbeton beschädigt. Die dort vorgefundene Fugenkonstruktion ist in Abb. 18 dargestellt. Aufgrund des Zustan-

des der anderen Blockfugen kann keine Aussage darüber getroffen werden, ob diese Konstruktion an allen Blockfugen vorhanden ist. Jedoch ist die Konstruktion abweichend zur der Konstruktion in Abb. 14. Zudem ist das Fugenband in der Blockfuge zwischen den Segmenten 4 und 5 um 2 cm niedriger, sodass nur die Rundschnur von dem Fugenband eingeschlossen ist. Der bituminöse Fugenverguss liegt dort oben auf. Der Fahrbahnbelag im Fugenbereich ist lediglich durch eine bituminöse Querfuge auf ganzer Höhe getrennt. In den Bauteilöffnungen wurde festgestellt, dass die Fuge teilweise nur in der Deckschicht ausgearbeitet wurde. In den Instandsetzungsflächen wurden die Blockfugen bereichsweise ohne Fugenausbildung direkt über der Blockfugenkonstruktion ausgeführt.
