Schäden gemäß dem Prüfbericht 2020 S1			
[ID]	Ort	Schadensbeschreibung	Foto
[1]	Fahrbahnbelag	Der Fahrbahnbelag weist mehrfach Ringrisse mit bis zu Ø 80 cm auf. Bewertung (S/V/D): 0 / 1 / 2

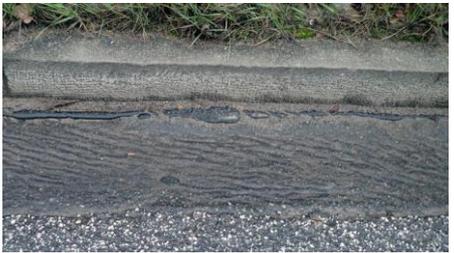
[4]	Fahrbahnbelag, Entwässerungsrinne	Die Entwässerungsrinne ist bereichsweise verwalkt, scheinbar so als ob der Fahrbahnbelag rutscht. Bewertung (S/V/D): 0 / 1 / 2

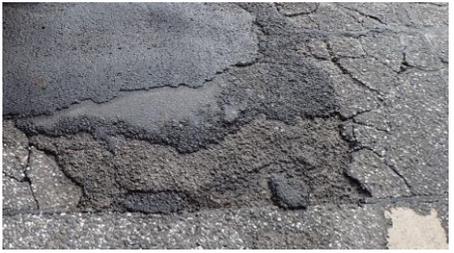
[6]	Fahrbahnbelag	Der Fahrbahnbelag weist vereinzelt Ausbrüche bis 3 cm Tiefe auf. Bewertung (S/V/D): 0 / 2 / 2

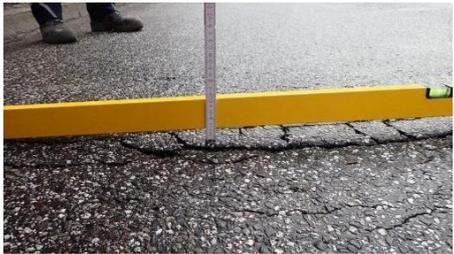
[9]	Fahrbahnbelag	Der Fahrbahnbelag ist vereinzelt bis zu 3,0 cm abgesackt und weist dabei Rissbildung auf. Bewertung (S/V/D): 0 / 2 / 2

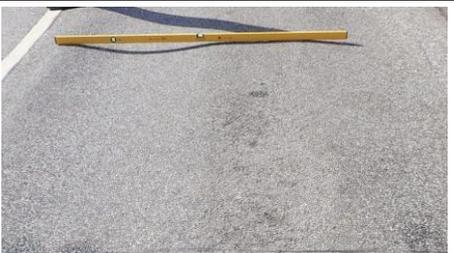
[10]	Fahrbahnbelag	Der Fahrbahnbelag weist im Bereich der Ampelanlagen Spurrinnen bis zu einer Tiefe von 5,2 cm auf. Bewertung (S/V/D): 0 / 3 / 1

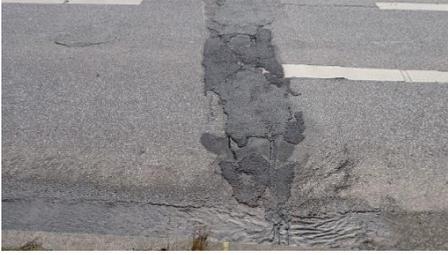
[12]	Fahrbahnbelag, Blockfuge	Der Fahrbahnbelag im Bereich der Blockfugen ist größtenteils schadhaft. Bewertung (S/V/D): 0 / 1 / 2

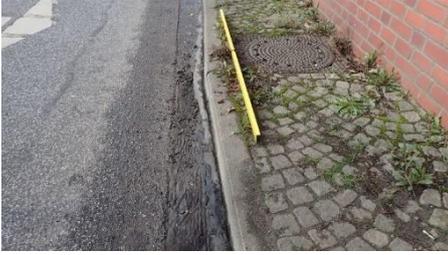
[16]	Notgehweg, Segment 7	Der Notgehweg ist an einer Stelle bis zu 7 cm ausgebaucht und 2,5 cm abgesackt. Bewertung (S/V/D): 0 / 1 / 2
