Stadt Ahrensburg  
Der Bürgermeister  
Bauwerksprüfung

Teil-BW 2327536 1 (536)  
Straße L 82  
Bw-Amt  
AM/SM

# Prüfbericht 2020 S1

Bauwerksname **Trogbauwerk "Woldenhorn"**  
Teilbauwerksname **Trog**  
Kreis **Kreis Stormarn**  
Ort **Ahrensburg**  
Bauwerksrichtung **Von West nach Ost**  
Bauwerksart **Trog, Massivwand/Massivsohle, Abgedichtete Wanne**  
Tragfähigkeit **60/30 nach DIN 1072**  
Baujahr **1990**

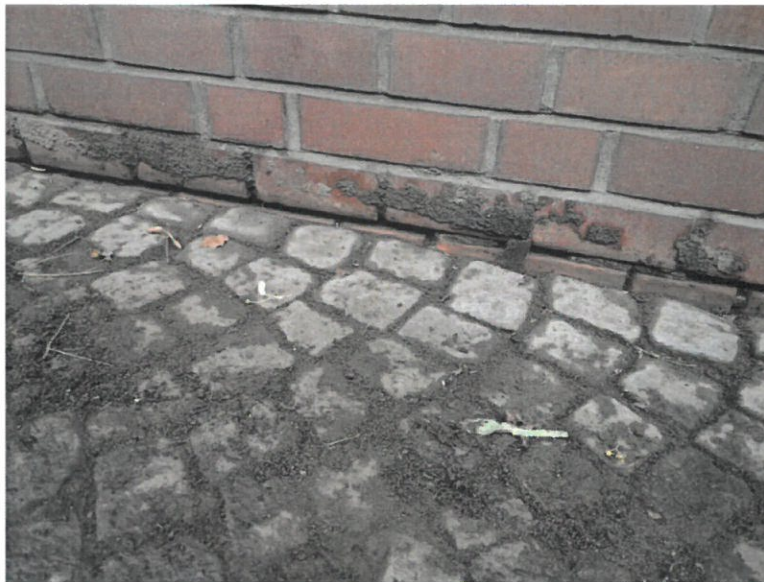
2020H\_MAUERWERK\_FUGE HERAUSGEWASCHEN

| [24] | Verkleidung der Wand, Fugenmörtel, Mehrfach, Fehlt, Gesamtes Bauteil, Unten, im Bereich des Notweges, herausgewaschen | 0 | 0 | 2 |

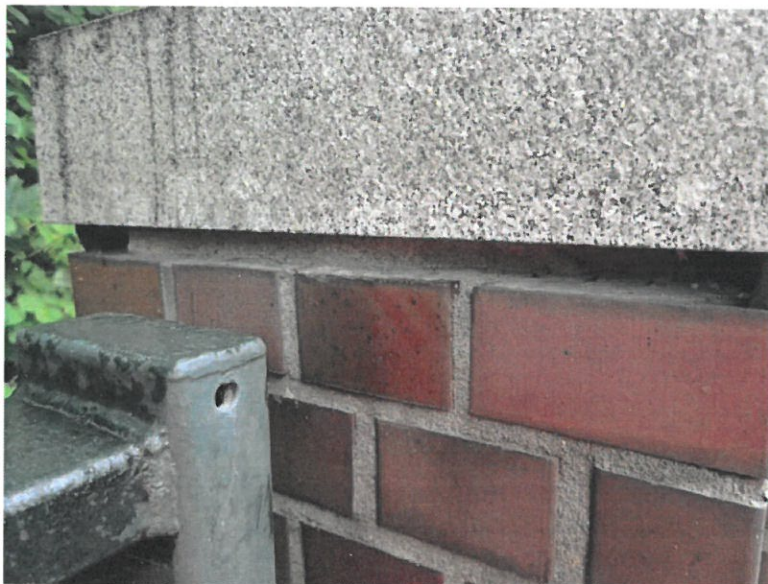
2020H\_PFEILER\_FUGENFÜLLUNG FEHLT

| [25] | Verkleidung der Wand, Fugenfüllung der Waagerechtfuge, Eine Stelle, Fehlt, Länge: 50,0 cm, 14-ter / tes Block / Segment, Am Ende des Bauwerks, Links, Oben, zwischen Granitplatte und Verblendmauerwerk | 0 | 0 | 1 |

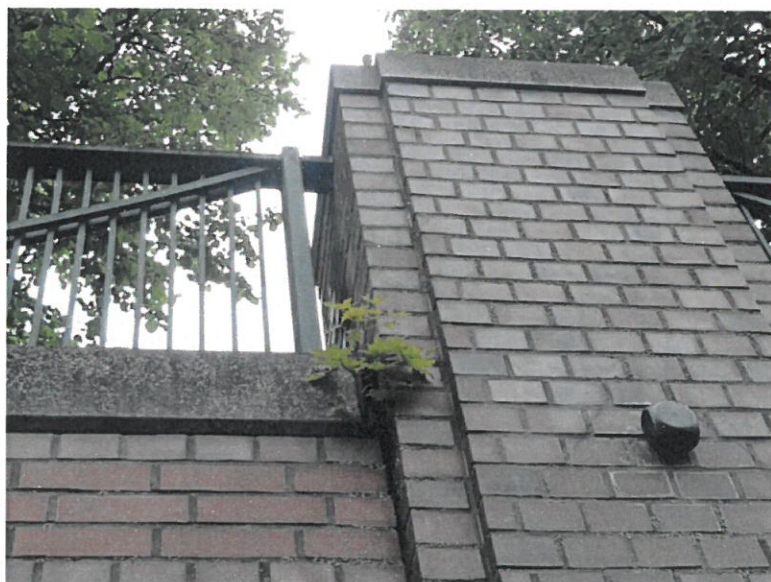
2020H\_WAND\_BEWACHSEN

| [32] | ..... Vereinzelt, Bewachsen, Gesamtes Bauteil, Oben, im Fugenbereich des Gesims | 0 | 0 | 2 |

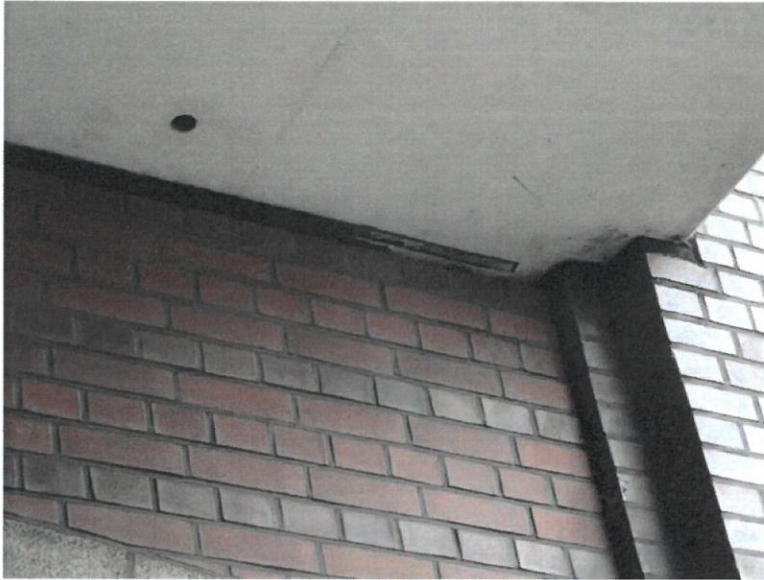
2020H\_FUGENFÜLLUNG\_VERDRÜCKT

- [22] ... Fugenfüllung der Waagerechtfuge, Eine Stelle, Verdrückt, Länge: 40,0 cm, 4-ter / tes Block / Segment, 0 0 2  
Links, Oben, Segmentende, zwischen Verblendmauerwerk und Überbau, es ist kein Vogeleinflugschutz  
vorhanden

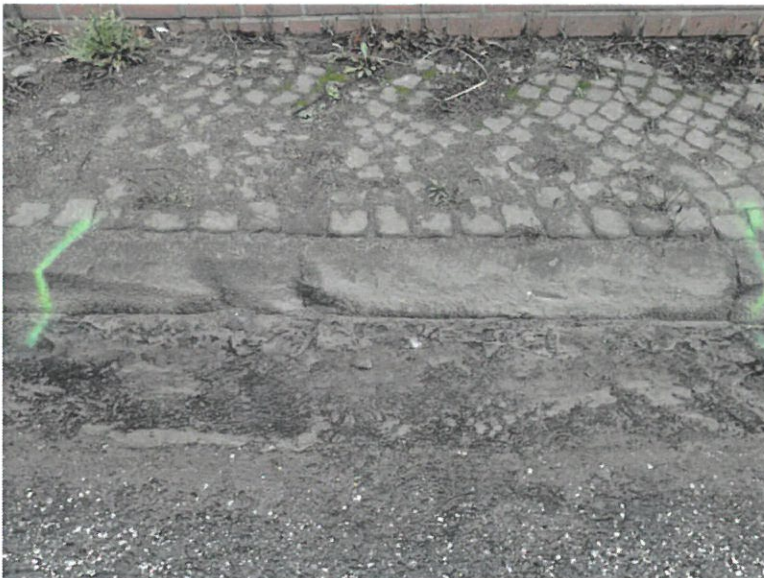
2020H\_BORDSTEIN\_ABGEBROCHEN

- [13] Bordstein, Stein, Vereinzelt, Abgeplatzt, Anzahl: 2 Stück, Länge: bis zu 1,40 m, links, Segment 3 0 1 1

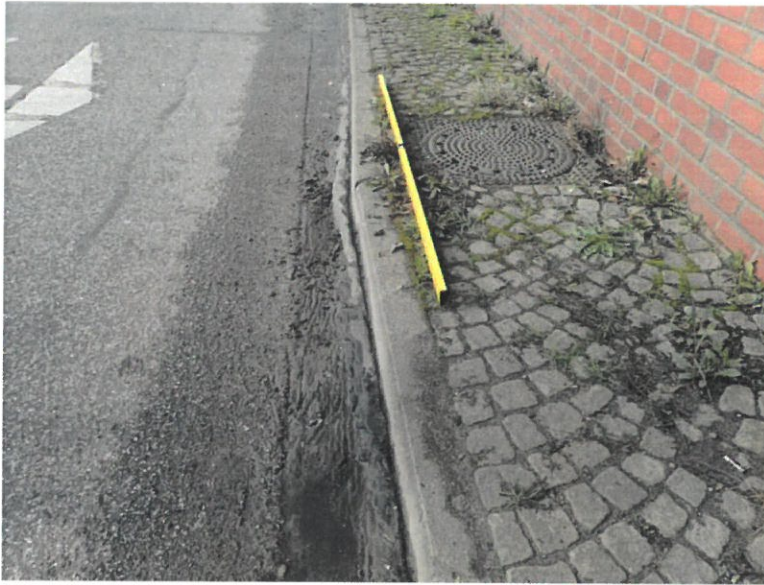
2020H\_NOTGEHWEG\_VERSCHOBEN

- [16] Vorbord, Stein, Eine Stelle, Verschoben, Hinten am Bauwerk, Links, Segment 7, auf einer Länge von ca. 4,0 0 1 2 m, Bordstein bis zu 7 cm nach innen verrückt, Schachtabdeckung bis zu 2,5 cm abgesackt, Asphalt der Entwässerungsrinne verdrückt

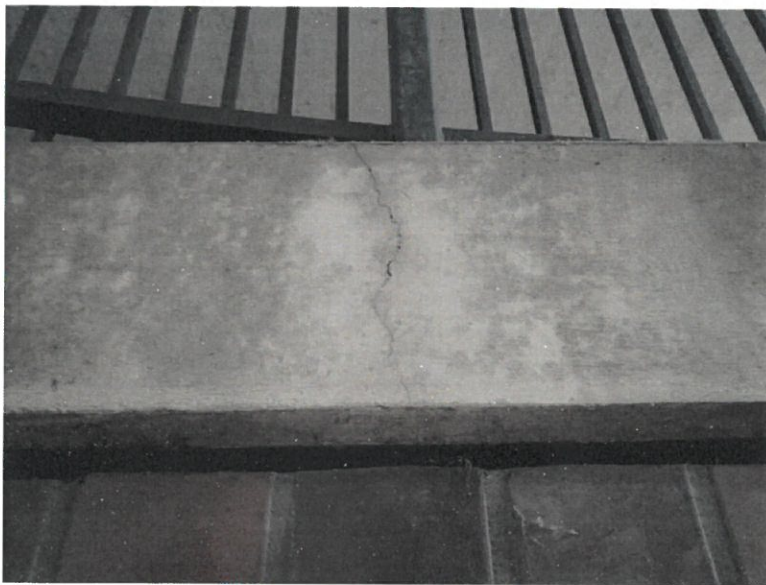
2020H\_GESIMS\_QUERRISS

- [18] Wand der abgedichteten Wanne, Gesims, Beton, Vereinzelt, Querrisse Rissbreite < 0,1 mm, Gesamtes Bauteil, Längs durchgehend, Oben 0 0 1

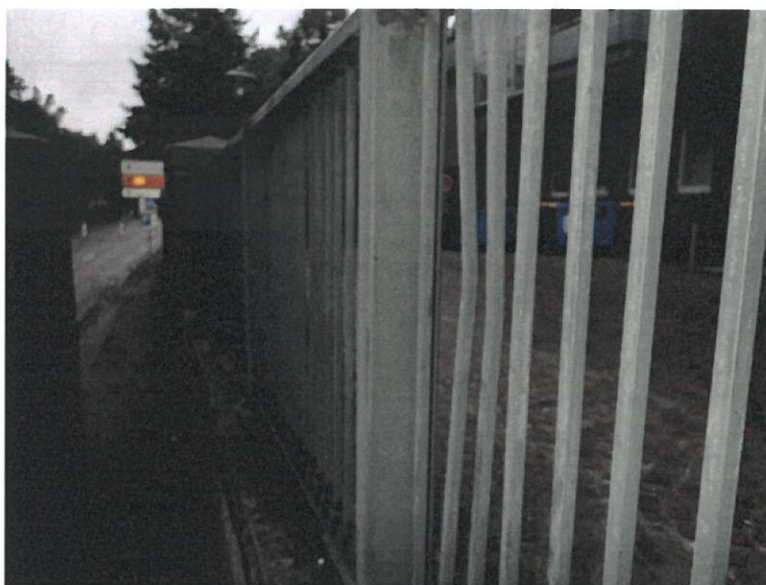
2020H\_GELÄNDER\_FÜLLSTÄBE VERBOGEN

| [28] | Füllstab des Geländers, Stahl / Metall, Eine Stelle, Verbogen, Anzahl: 3 Stück, 1-ter / tes Block / Segment, Links, Oben, im Treppenbereich | 0 | 2 | 0 |

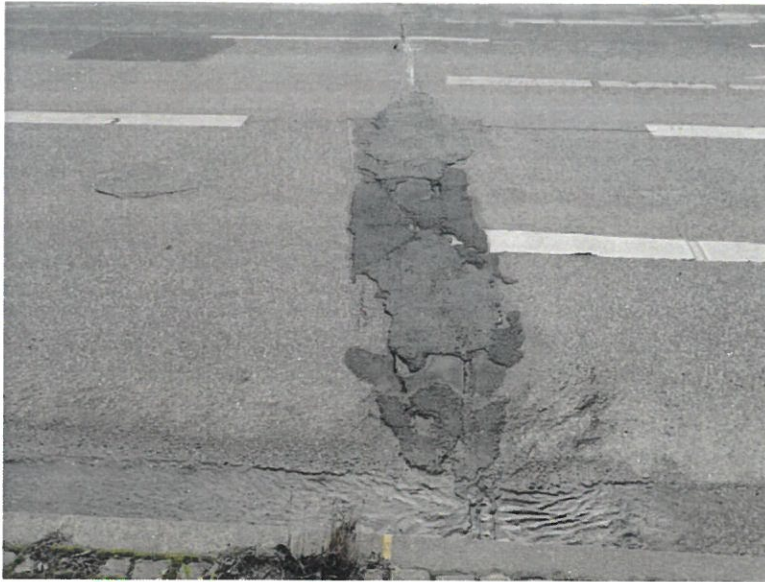
2020H\_FAHRBAHNBELAG\_BLOCKFUGE SCHADHAFT

- [11] Fahrbahnbelag, Bit. Verguss, Ausgeprägt, Schadhaf, Gesamtes Bauteil, Längs durchgehend, 0 0 2
- Fugenverguss, größtenteils, abgesackt, Tiefe: bis 3 cm, neben den Bordsteinen
  - Deckschicht, Naht, bereichsweise, ohne Fugenausbildung
  - Instandsetzungsflächen der Deckschicht, bereichsweise, ohne Fugenausbildung
  - Fugen im Bereich der Ablaufoberteile
- [12] Fahrbahnbelag, Raumfuge quer, Ausgeprägt, Schadhaf, Gesamtes Bauteil, Siehe Skizze, Fahrbahnbelag und Fugenverguss im Bereich der Block-/Segmentfugen, 0 1 2
- Fuge, stellenweise, offen / herausgelöst
  - Fuge, stellenweise, feucht
  - Fuge, vereinzelt, verzogen / nicht mehr gradlinig
  - Fahrbahnbelag, stellenweise, Flankenab-/ausbruch
  - Fahrbahnbelag, vereinzelt, Hohlstellen
  - Fahrbahnbelag, stellenweise gerissen
  - Fahrbahnbelag, stellenweise mit Aufwölbungen / Absackungen bis 2cm

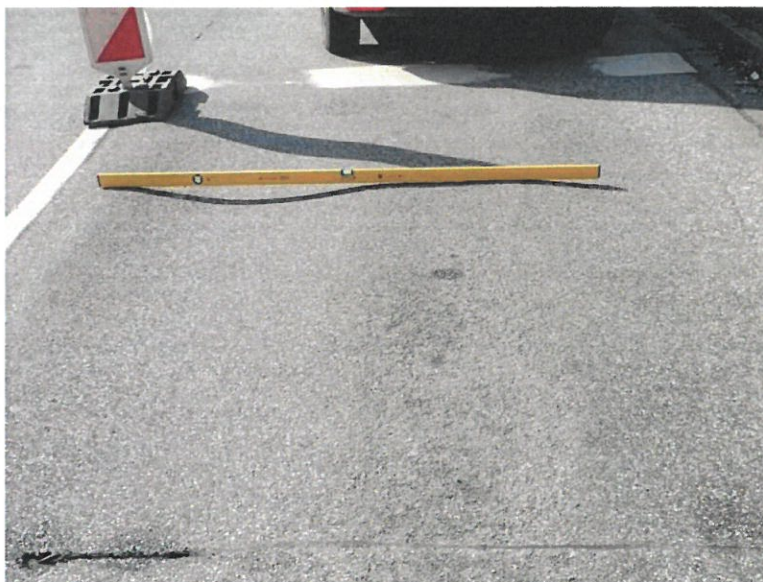
2020H\_FAHRBAHNBELAG\_SPURRINNE

| [10] | Fahrbahnbelag, Gussasphalt, Bereichsweise, Spurrinnen, Tiefe > 3 cm, Gesamtes Bauteil, Siehe Skizze, Im<br>Bereich der Ampelanlagen, Tiefe: bis zu 5,2 cm, EP | 0 3 1 |

Schadensbeseitigung oder Warnhinweis kurzfristig erforderlich.

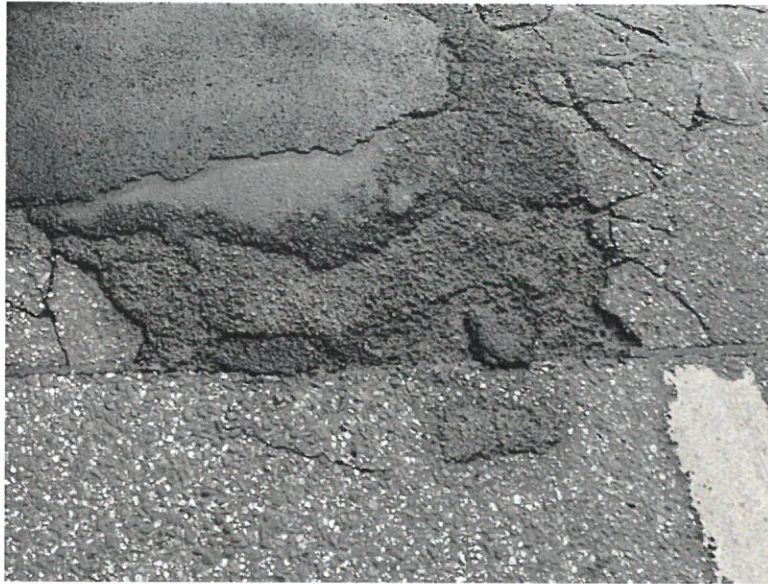
2020H\_FAHRBAHNBELAG\_AUSBRUCH

- [6] Fahrbahnbelaag, Gussasphalt, Vereinzelt, Ausbrüche im Belaag, Gesamtes Bauteil, Siehe Skizze, Tiefe: bis 3,00 2 2 cm

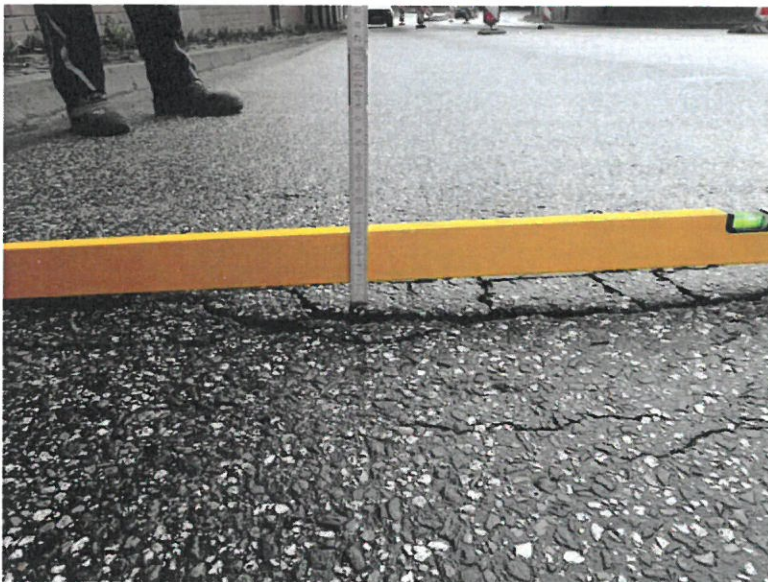
2020H\_FAHRBAHNBELAG\_ABGESACKT

- [9] Fahrbahnbelaag, Gussasphalt, Vereinzelt, Abgesackt / Setzung, Gesamtes Bauteil, Siehe Skizze, Tiefe: bis zu 0 2 2 3,0 cm, mit Rissbildung

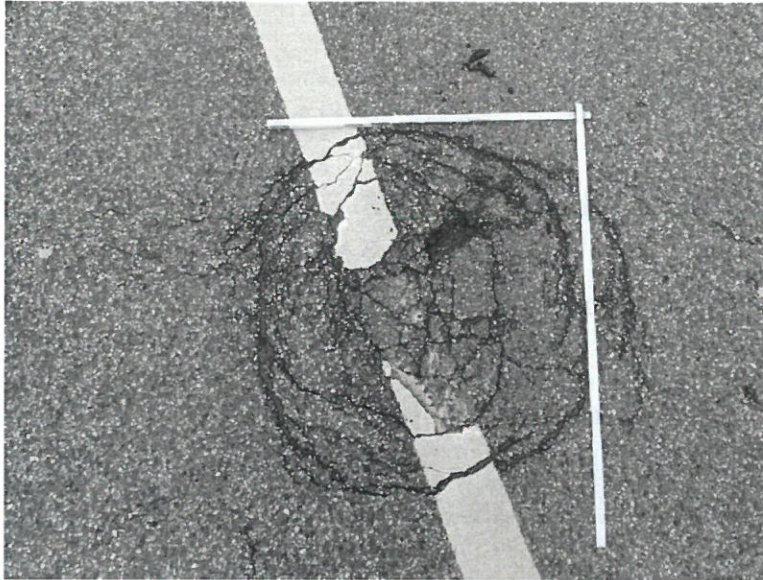
2020H\_FAHRBAHNBELAG\_RINGRISS

| [1] | ..... Mehrfach, Ringrisse, Gesamtes Bauteil, Siehe Skizze, Durchmesser: bis zu 80 cm, teilweise mit Gefügelockerungen und vereinzelten Ausbrüchen | 0 | 1 | 2 |

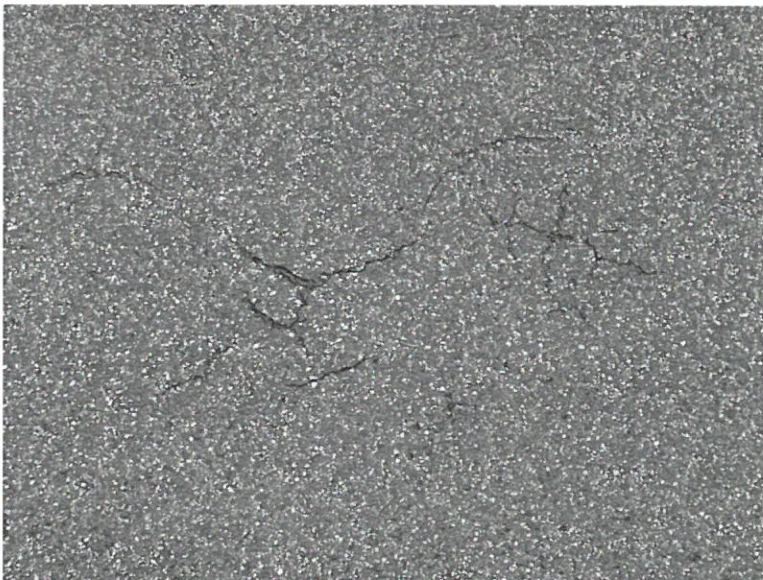
2020H\_FAHRBAHNBELAG\_NETZRISSE

| [3] | Fahrbahnbelag, Gussasphalt, Bereichsweise, Netzrisse, Gesamtes Bauteil, Siehe Skizze, Fläche: bis zu 1,0 m <sup>2</sup> | 0 | 0 | 2 |

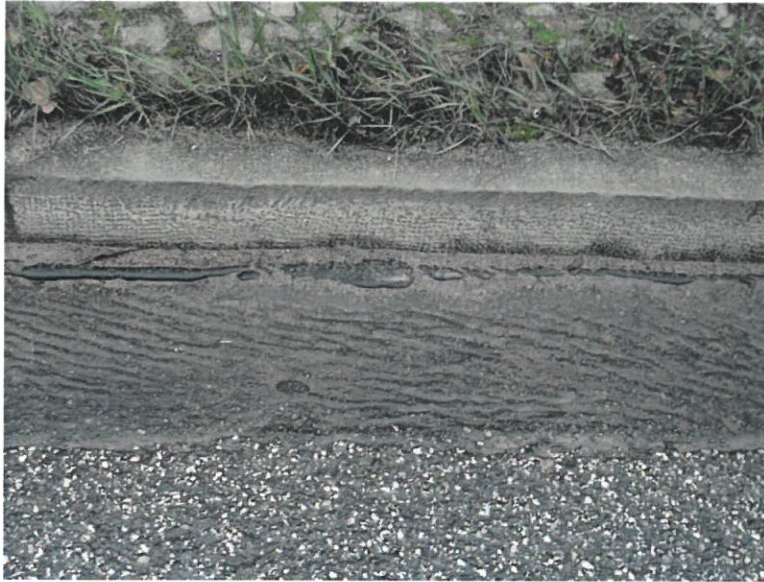
2020H\_ENTWÄSSERUNGSTREIFEN\_VERWALKT

| [4] | Entwässerungsrinne vor dem Bord, Gussasphalt, Bereichsweise, Verwalkt, Gesamtes Bauteil, Beidseitig, Siehe Skizze | 0 1 2 |
