Gutachterliche Stellungnahme

zum Zustand und zur Erhaltungsmöglichkeit
des Baumbestands im B-Plan-Gebiet

Projekt:	Bebauungsplan 90 Hermann-Löns-Straße in 22926 Ahrensburg
Auftraggeber:	Stadt Ahrensburg Der Bürgermeister Manfred-Samusch-Straße 5 22926 Ahrensburg
Angebot:	vom 10.02.2021
Auftrag:	vom 02.03.2021
Ortsbesichtigung und Untersuchung:	am 04. und 10.03.2021
Gutachter:	ö.b.v. Sachverständiger Dipl.-Ing. Eckhard Zemke
Anlagen und Einlagen:	<ul style="list-style-type: none"> - Fotodokumentation - Übersicht mit Teilplänen - Teilplan 1 und 2 - Erhaltungswürdige Bäume Pläne 1 und 2 - Freiflächenpläne 1 bis 3 Büro GSP - Literaturverzeichnis

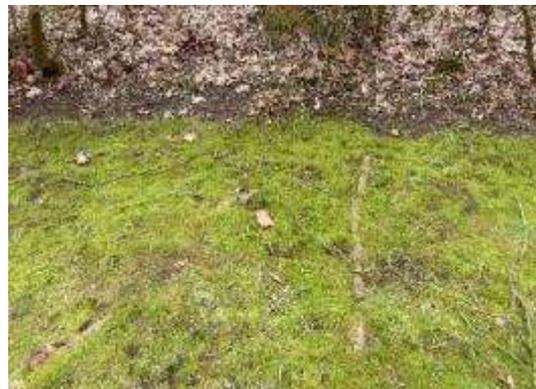
Oberflächennahe Wurzeln

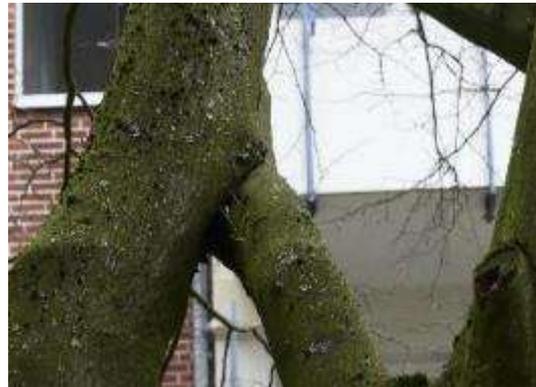
Reibeäste

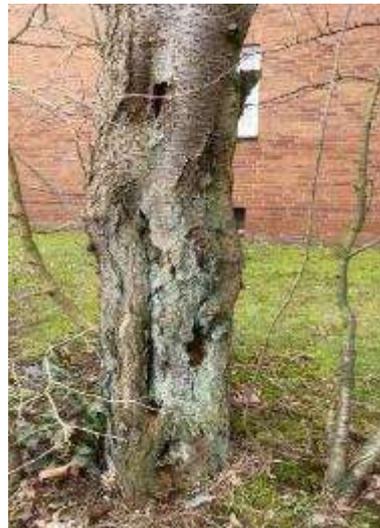
Diverse Stammschäden

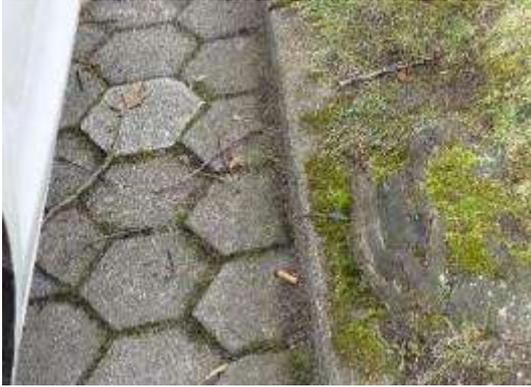
Stamm-U: 292 cm Stamm-D: 93 cm Kronen-D: 20,0 m
 Höhe: 18,0 m Kronenansatz: in 3,0 m Höhe
 Kronenform: kreisförmig Schutz: ja
 Vitalität: 2 Verkehrssicherheit: gegeben
 Bemerkungen: – In der Oberkrone etwas lockere Beastung.
 – Der Baum steht unter eingeschränkten Standortbedingungen zwischen Gehweg und PKW-Stellplatzanlage.
 – Innerhalb der PKW-Stellplatzanlage sind Belagsanhebungen, als Hinweis auf Wurzeleinwachsungen, erkennbar.

Belagsanhebungen und freiliegende Wurzel

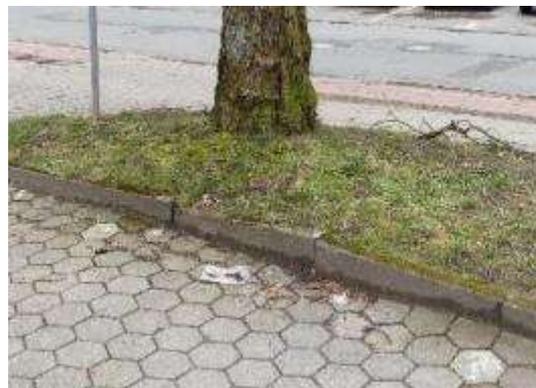
Bordstein- und Belagsanhebungen

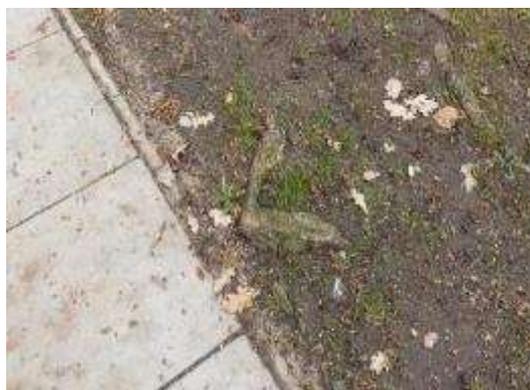
Oberflächennahe Wurzeln

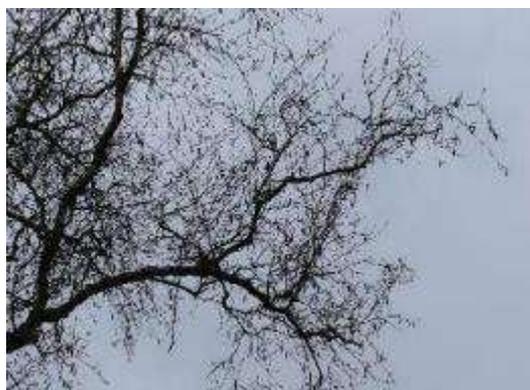
Kurztriebbarkeit

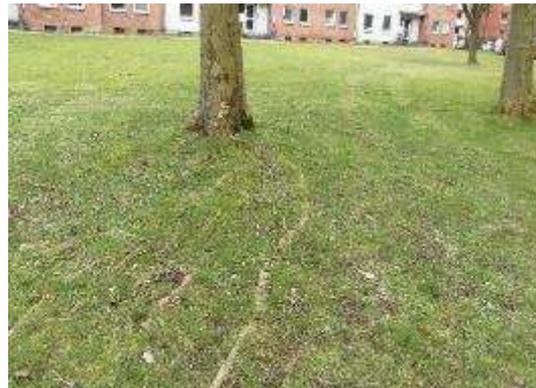
Oberflächennahe Wurzeln

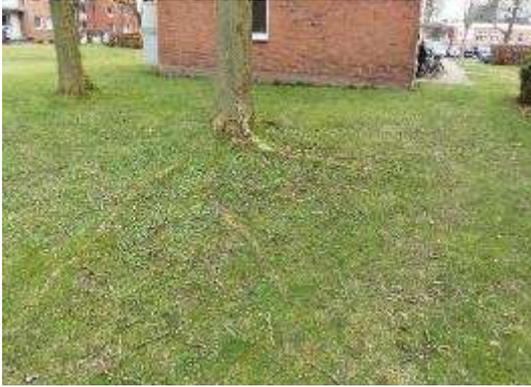
Stamm-U:	185 cm	Stamm-D:	59 cm	Kronen-D:	14,0 m
Höhe:	22,0 m	Kronenansatz:	in 6,0 m Höhe		
Kronenform:	halbkreisförmig in Richtung Osten orientiert			Schutz: ja	
Vitalität:	1	Verkehrssicherheit: gegeben			
Bemerkungen:	<ul style="list-style-type: none"> – Bestandteil einer Platanen-Dreier-Gruppe. – Sehr oberflächennah gewachsenes Wurzelwerk mit umfangreichen Verletzungen durch Mäharbeiten. – Alte Starkastbruchwunde mit 15 cm Durchmesser in 10,0 m Höhe.

Oberflächennahe Wurzeln

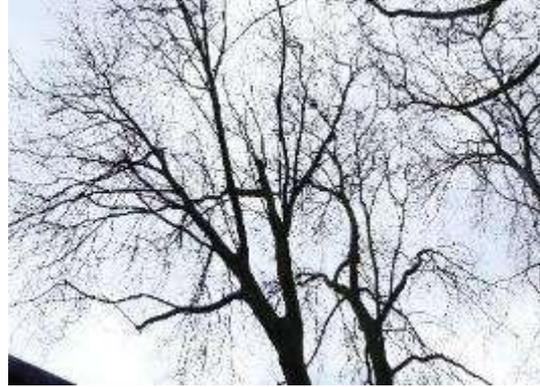
Starkastbruchstelle

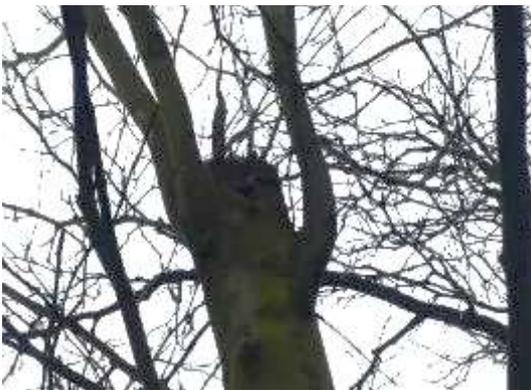
Bruchstelle, Detail

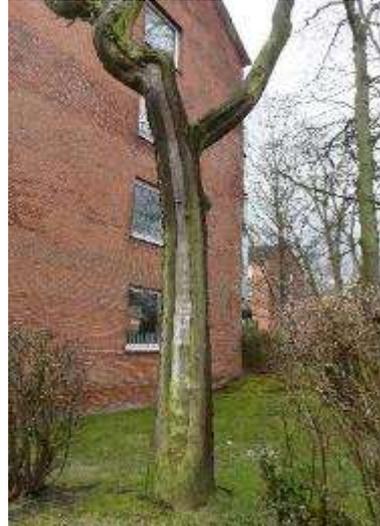
Stamm-U:	111 cm	Stamm-D:	35 cm	Kronen-D:	5,0 m
Höhe:	12,0 m	Kronenansatz:	in 7,5 m Höhe		
Kronenform:	kreisförmig	Schutz:	ja		
Vitalität:	1	Verkehrssicherheit:	gegeben		
Bemerkungen:	<ul style="list-style-type: none"> - Stammschaden von 30 cm bis in 3,5 m Höhe, seitlich gute Wundwulstbildung, festes Kernholz. - Der Baum ist noch als bruchsicher zu beurteilen.

**Stammschaden****Baum Nr. 67/19 - Gleditsia triacanthos - Lederhülsenbaum**

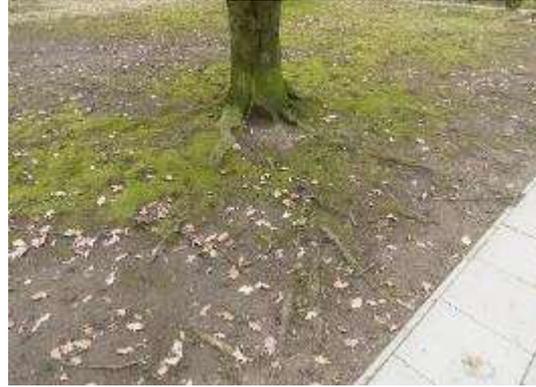
Stamm-U:	181 cm	Stamm-D:	58 cm	Kronen-D:	102,0 m
Höhe:	22,0 m	Kronenansatz:	in 3,5 m Höhe		
Kronenform:	kreisförmig	Schutz:	ja		
Vitalität:	1	Verkehrssicherheit:	nicht gegeben		
Bemerkungen:	<ul style="list-style-type: none"> – Verkehrsgefährdendes Totholz in der Krone. – Der Stamm gabelt in 1,3 m Höhe in 3 gleichrangige Stämmlinge. – Sehr oberflächennahes Wurzelwerk mit umfangreichen Verletzungen durch Belaufen und Mäharbeiten.

Oberflächennahe Wurzeln

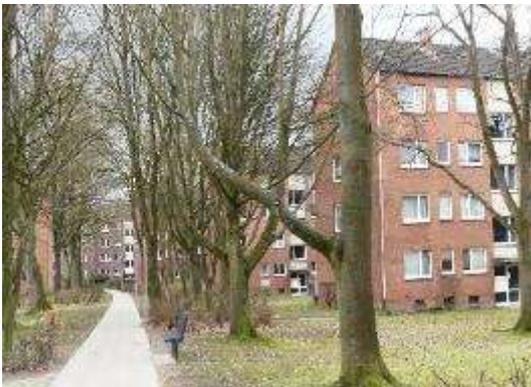
- Bemerkungen:
- Der Baum zeigt eine massiv transparente Krone mit geringem Grobasanteil.
 - In 1,8 m Höhe geht ein starker Kronenbasisast in Richtung Südwesten ab und bildet eine Nebenkronen, bei weiterem Wachstum und Gewichtszunahme ist dieser bruchgefährdet.

Ausladend gewachsener Kronenbasisast

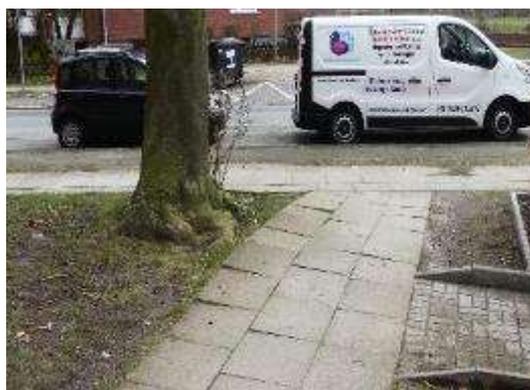
**Belagsanhebungen im Gehweg****Baum Nr. 110/9 - Platanus acerifolia - Platane**

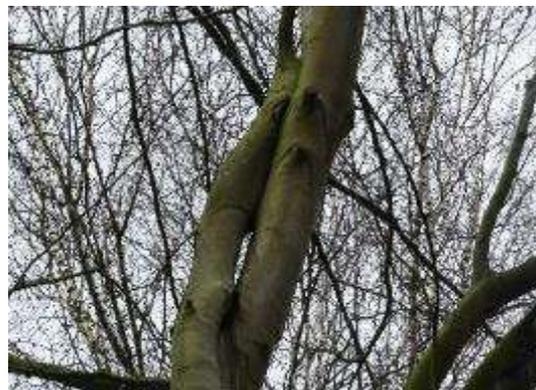
Reibeäste

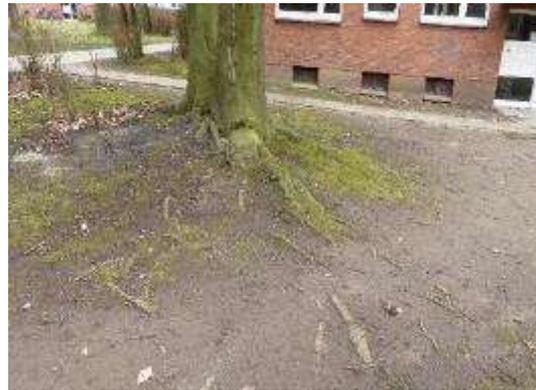
Stamm-U:	187 cm	Stamm-D:	60 cm	Kronen-D:	13,0 m
Höhe:	22,0 m	Kronenansatz:	in 6,0 m Höhe		
Kronenform:	halbkreisförmig in Richtung Norden orientiert			Schutz: ja	
Vitalität:	1	Verkehrssicherheit: gegeben			
Bemerkungen:	<ul style="list-style-type: none"> – Bildet mit Baum Nr. 112 eine gemeinsame Krone. – Reibende und scheuernde Äste in der Krone. – Standort 0,5 m Abstand zum Baum Nr. 112. – Einzelne weitausladend gewachsene Äste, die bei weiterem Wachstum und Gewichtszunahme als potentiell bruchgefährdet zu beurteilen sind. – Oberflächennah gewachsene Wurzeln, teilweise verletzt durch Belaufen und Mäharbeiten.

Oberflächennahe Wurzeln

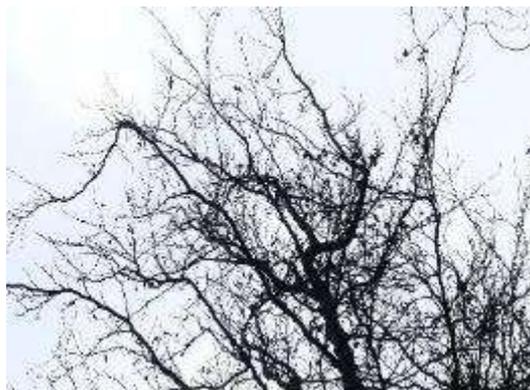
Degenerationserscheinungen

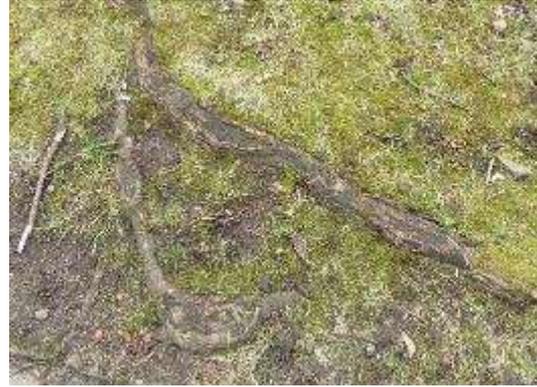
Stamm-U:	155 cm	Stamm-D:	49 cm	Kronen-D:	10,0 m
Höhe:	17,0 m	Kronenansatz:	in 3,0 m Höhe		
Kronenform:	kreisförmig, locker			Schutz: ja	
Vitalität:	2	Verkehrssicherheit: gegeben			
Bemerkungen:	<ul style="list-style-type: none"> - Schlanke und lockere Krone aufgrund Wuchskonkurrenz nebenstehender Bäume. - Sehr oberflächennah gewachsene Wurzeln mit teilweise erheblichen Schäden durch Mäharbeiten.

Oberflächennahe Wurzeln
