## STELLUNGNAHME NR. 1

Getreidespeicher Ahrensburg  
Lübecker Straße / An der Schloßgärtnerei  
22926 Ahrensburg

Auftragsnummer: 322/047  
Datum: 28.10.2022  
Seiten: 10  
Anlagen: 3  
Sachbearbeiter: Dr.-Ing. Björn Schütte

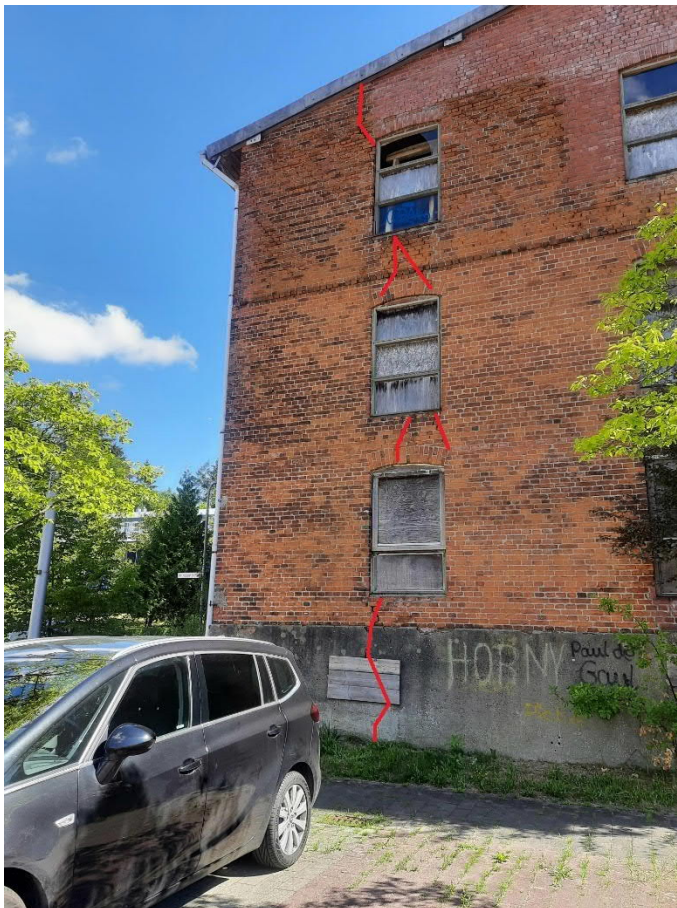
Der Einfluss der Feuchteschäden des Westgiebels auf die Festigkeit kann erst nach weiteren Untersuchungen festgestellt werden (s. Protokoll Prof. Wigger). Der geringe Querschnitt der Wand ist schon in Kapitel 2 erläutert worden. Hinzu kommt im Bereich der Fenster des Westgiebels ein Riss der durch das gesamte Gebäude bis in das Kellergeschoss (s. Bild 1) verläuft. Dieser Riss beeinträchtigt die Scheibenwirkung der Wand und ist zu sanieren. Der Riss könnte ein Indiz für eine mangelhaft ausgeführte oder schadhafte Gründung sein.

*Bild 1: Durchlaufender Riss (rote Linie) im Bereich des Fensters im Westgiebel*

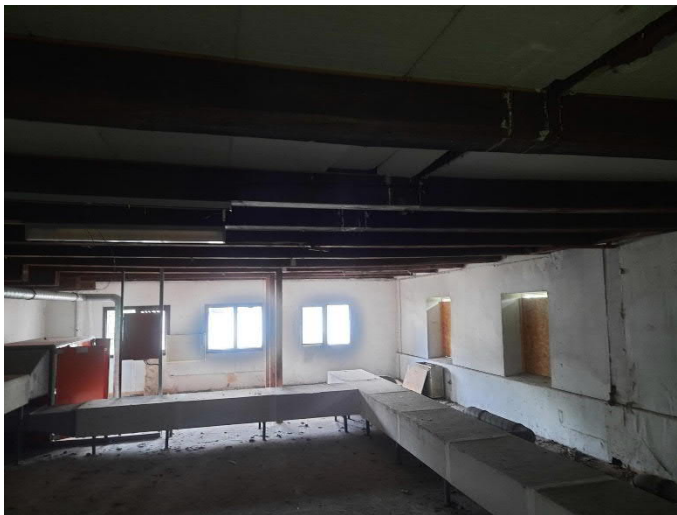
Zwischen Achse 9 und 10 fehlt offensichtlich ein Unterzug. Es fanden massive Verformungen statt. Diese Verformungen sind in das System eingepreßt. Ein Dachgebirge ist in diesem Bereich abgesetzt. Der jetzige Zustand ist nicht nachweisbar. Der Bereich ist nicht standsicher. Unabhängig von der Entscheidung welche weitere Nutzung für das Gebäude vorgesehen ist, ist hier zeitnah ab Hilfe zu schaffen.

*Bild 2: Stark durchhängende Decke im Bereich von Achse 9-10 aufgrund des fehlenden Unterzuges*

Die Bereiche ohne ausreichende Standsicherheit sollten gesichert werden. Dies kann durch das Durchsteifen des Gebäudes mittels Drehrohrsteifen erfolgen.

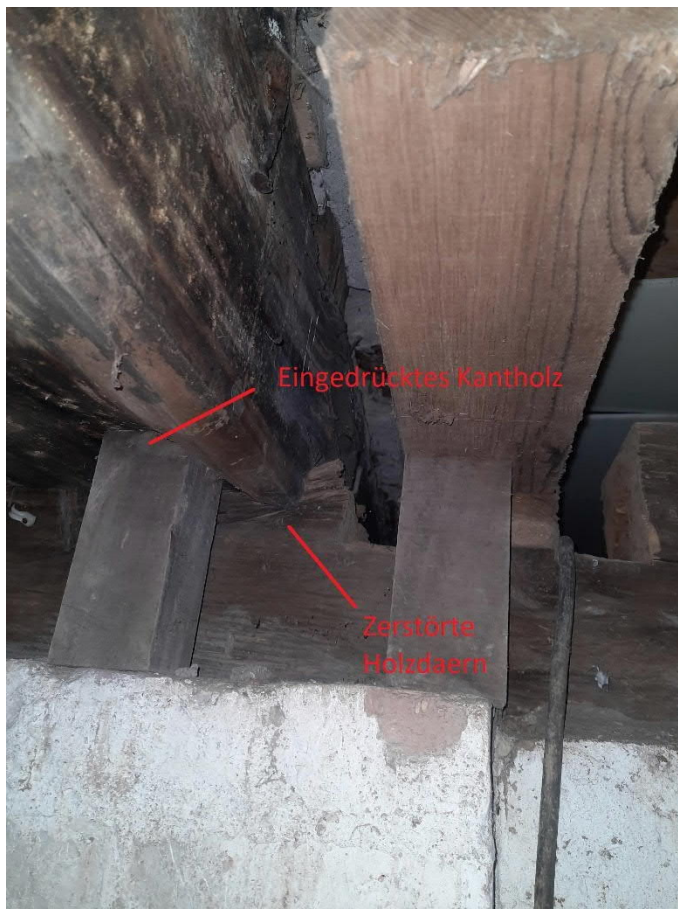
Die Pressungen im Bereich der Kreuzungspunkte von Balken und Unterzug überschreiten die Querdruckfestigkeit. Es kam bereits zu großen Verformungen und damit einhergehenden Beschädigungen. Notdürftig wurde versucht durch darunter gestellte Kanthölzer die Situation zu heilen. Bei entsprechender Lastumlagerung auf die Hölzer ist aufgrund der Pressung im Bereich des Randbereiches des Mauerwerks mit einem Abriss der Kante zu rechnen.

Bild 3: Zerstörter Kreuzungspunkt von Schwelle und Balken (Achse 4/C)

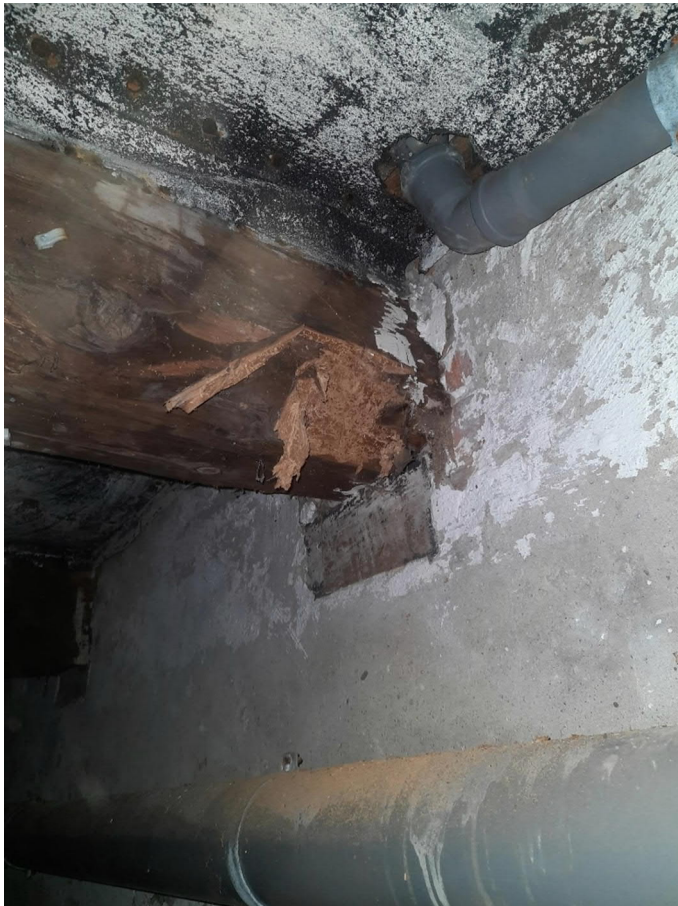
Diverse Balkenaufleger sind durch Feuchteeinwirkung zerstört, u.a Achse 1/A, 4/A, 5/B<sub>1</sub>, 4/B<sub>1</sub>, nahe 3/B. Die Zerstörung liegt im unterschiedlichen Maß vor und reicht von völliger Zersetzung bis hin zu nur leicht eingeschränkter Tragfähigkeit. Insbesondere im Bereich 5/B<sub>1</sub> ist die Zersetzung so weit fortgeschritten, dass hier zeitnah Abhilfe zu schaffen ist. Bei Begehungen des Bauwerks sind die lokalen Schädigungen des Tragwerks zu beachten.

*Bild 4: Beschädigtes Balkenaufleger der KG-Decke*

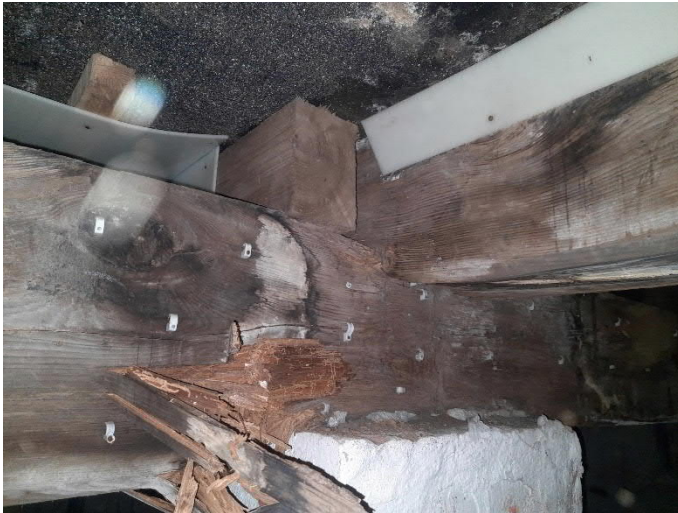
In Achse 4/B<sub>1</sub> ist das Auflager sowohl des Unterzuges als auch des Balkens aufgrund von Überlastung in Querrichtung zerstört. Es ist davon abzuraten in dem Bereich weiter Lasten abzusetzen. Bei Begehungen sollte auf die lokalen Defizite der Tragfähigkeit geachtet werden.

*Bild 5: Zerstörter Kreuzungspunkt in Achse 4/B1*

- Im Bereich der KG-Decke Achse 5/B1, 4/B1 und 1-2/ A-B, wie auch bei der Decke über dem 1. Obergeschoss im Bereich von Achse 9-10/A-D besteht auch bei der Entscheidung für keine Umnutzung des Gebäudes Handlungsbedarf. Es sind temporäre Sicherungsmaßnahmen zu ergreifen, z.B. die Druchsteifung des Decken. Orte mit lokal geschädigter Schalung sind zu sperren.

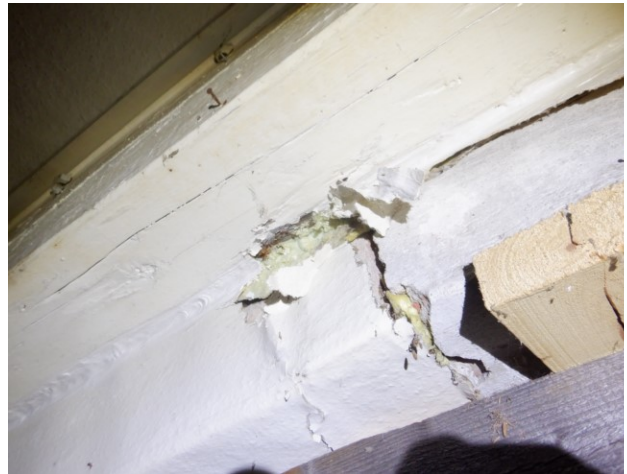
Die Decken waren abgehängt. Nur wenige Holzbauteile waren sichtbar. Der Streichbalken ① (Skizze EG, Bilder 1 und 2) zeigte alte Fäulnisschäden, die mittels Bauschaum im Kontaktbereich zum West-Giebel ausgefüllt waren

Bild 2: Detail: Der Streichbalken zeigt wandseitig alte Fäulnisschäden.

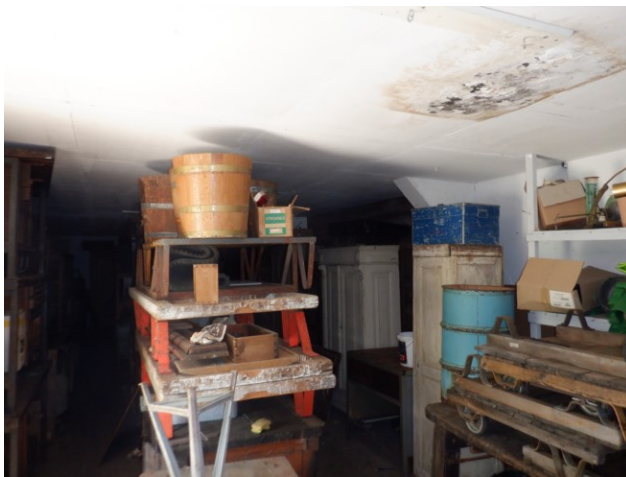
Ein Wasserschaden an der Decke ließ einen Zusammenhang zum Dachgeschoß erkennen (Bild 3). Unzulässige Feuchtigkeit war aber nicht vorhanden. Die Leckagen (Dach) waren offenbar behoben worden. Herr Renner berichtete von entsprechenden Arbeiten.

Bild 3: Wasserschaden mit Schimmelbildung.

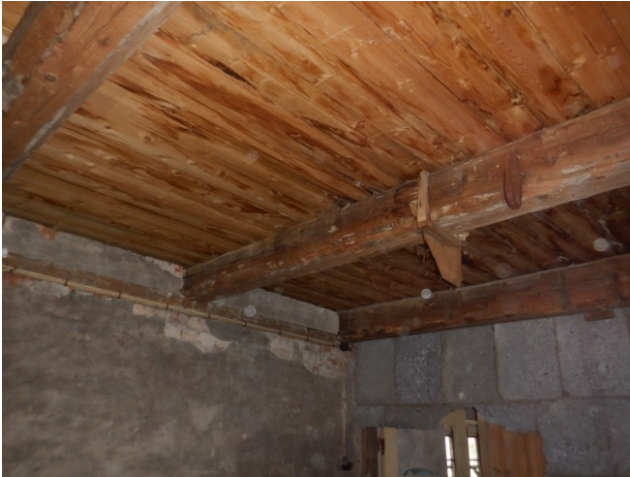
An den Balkenköpfen im Mauerwerk wurden wiederum keine Schäden gefunden (Bilder 5 und 6). Ein Fäulnisschaden war im Bereich ① vorhanden (Bild 7).

Bild 7: Fäulnisschaden (Ⓢ) an der Dielung

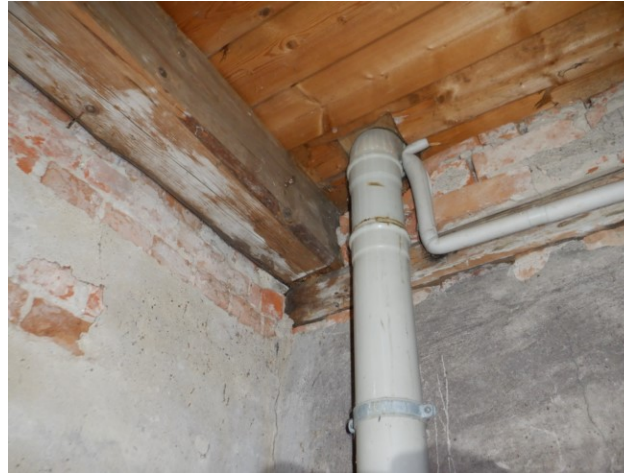
Bild 8: Fäulnisschaden am Balkenkopf offenbar in Zusammenhang mit dem Fallrohr

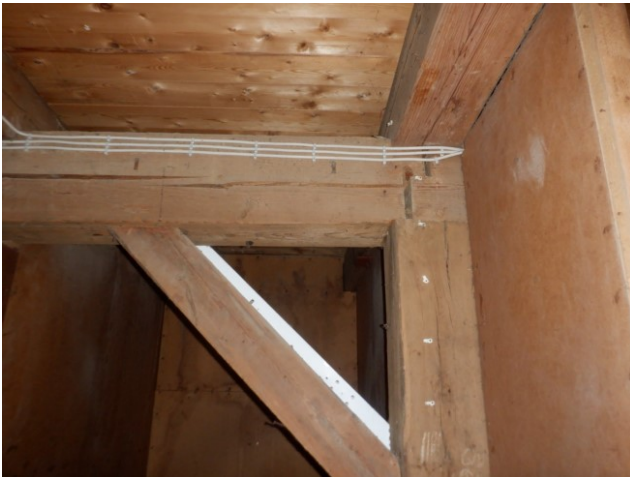
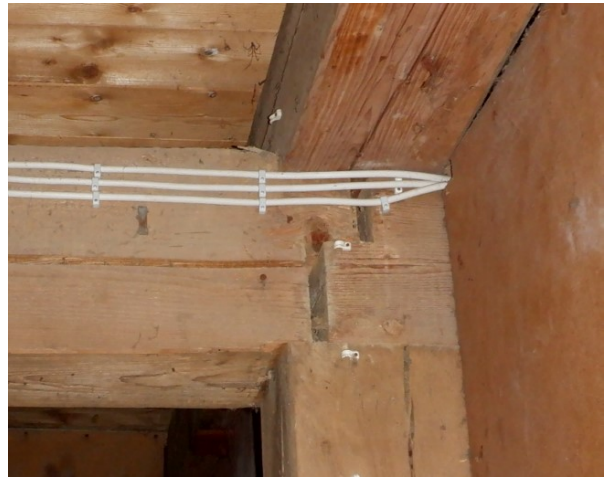
Die Verformung der Wand setzte sich in den quer verlaufenden Deckenbalken fort. Stöße zeigten breite Fugen. Die Auflagerlängen waren hier nicht mehr ausreichend (Bilder 9 und 10). Die Querwand zeigte Risse (Bild 11).

Bilder 9 und 10: Ⓢ Verschiebung im Tragwerk. Die Auflagerfläche ist recht gering

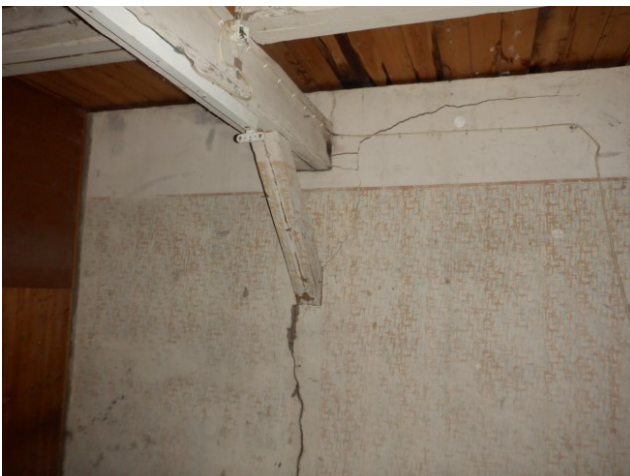
Bild 11 Risse im benachbarten Mauerwerk

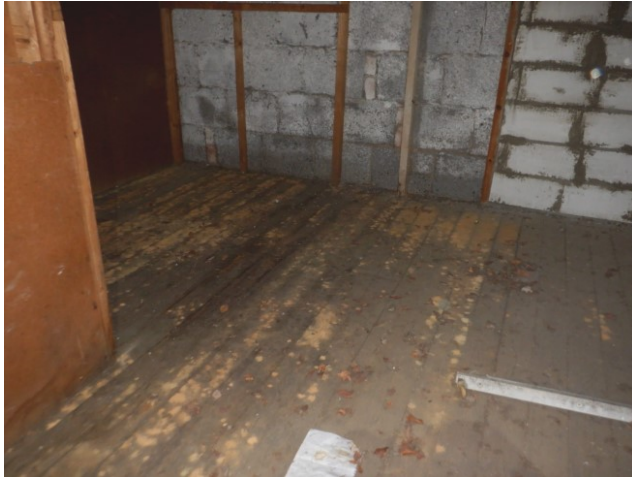
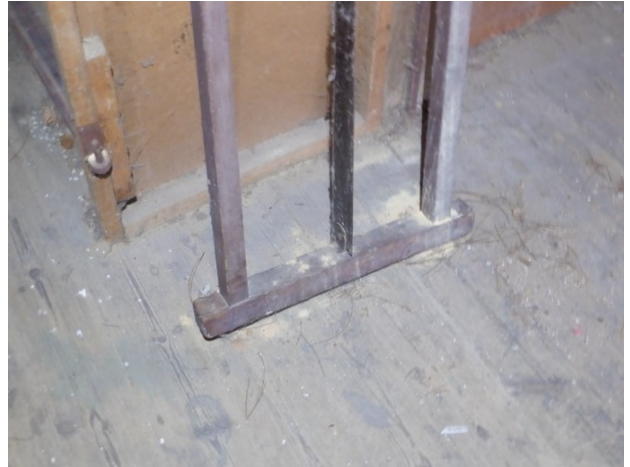
Auffällig waren geometrisch ausgerichtete Fraßmehlhaufen von Gewöhnlichen Nagekäfern („Holzwurm“, *Anobium punctatum*) im Bereich ③ (Bild 12). Die Holzfeuchte betrug an Dielen und Stielen nur etwa 13-16% und entsprach damit der zu erwartenden Gleichgewichtsfeuchte. Wahrscheinlich waren hier Materialien gelagert worden, die massiv befallen waren (Bild 13).

Bilder 12 und 13: Fraßmehlhaufen sind eng und geometrisch auf einen kleinen Bereich begrenzt. Offenbar waren lagernde Gegenstände (rechts) befallen, so daß das Fraßmehl auf die Dielen fiel.

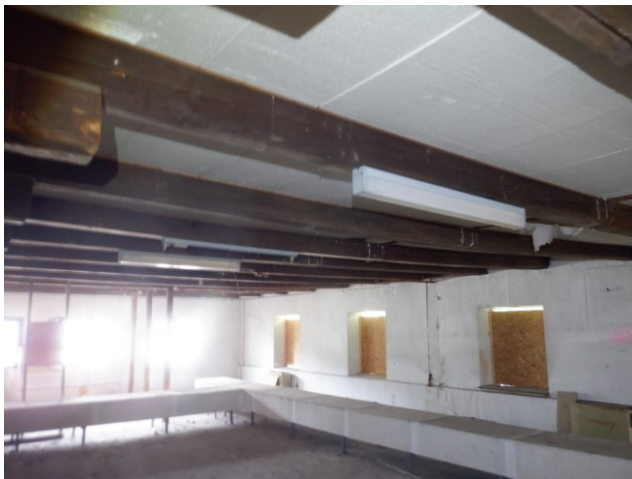
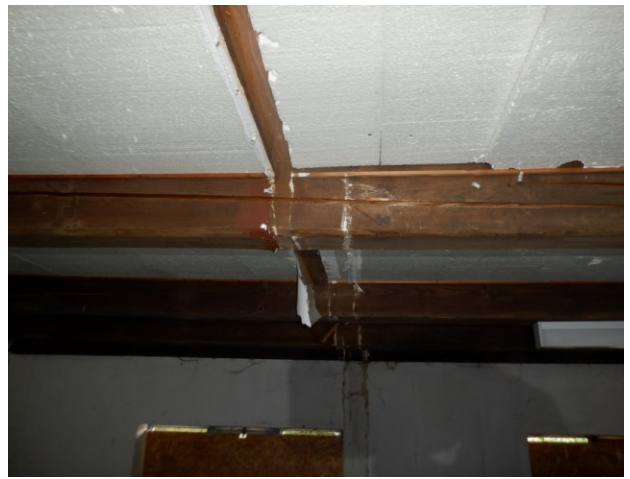
Die Balken auf der Ostseite zeigten eine starke Durchbiegung. Offenbar fehlt hier ein Unterzug (Bilder 14 und 15).

Bilder 14 und 15: Ost-Seite. Die Deckenbalken zeigen eine starke Durchbiegung. Farbanhaftungen deuten darauf hin, daß offenbar ein Unterzug/Stützwand entfernt worden war.

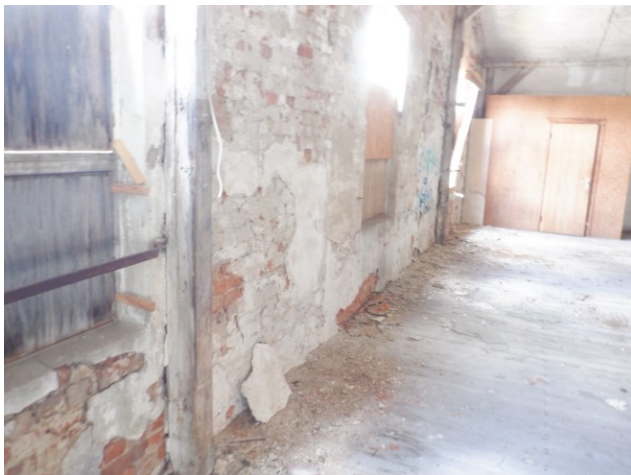
Die Feuchtebelastung des West-Giebels (Bild 18, Mauerwerk) bewirkt daher keine Schädigung des Dachstuhls. Eine Feuchtebelastung erfolgt so nur durch Undichtigkeiten im Dach (Skizze ①, ② und ③, Bilder 18 bis 20).

Bild 18: Feuchtebelastung am West-Giebel

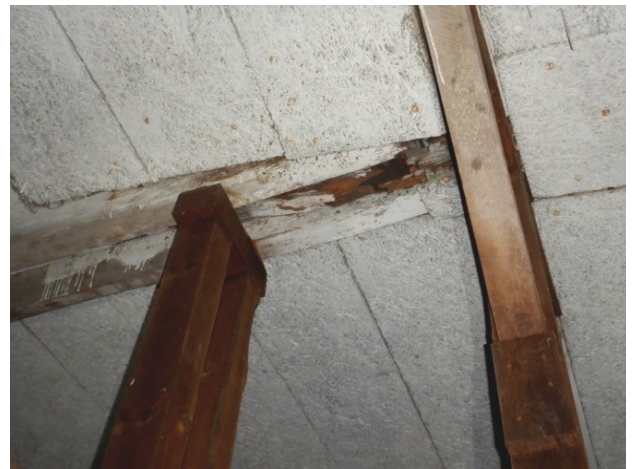
Bild 19: ①: alter, geflickter und abgestützter Fäulnisschaden

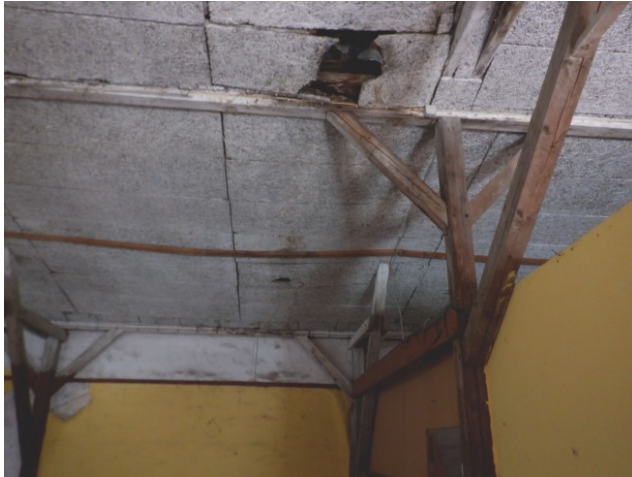
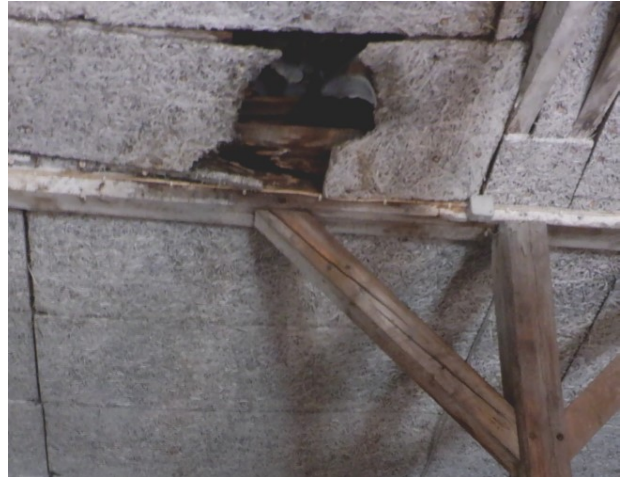
Bilder 20 und 21: ②: Fäulnissschaden, nicht repariert. Der Sparren ist offenbar durch Weißen Porenschwamm zerstört.

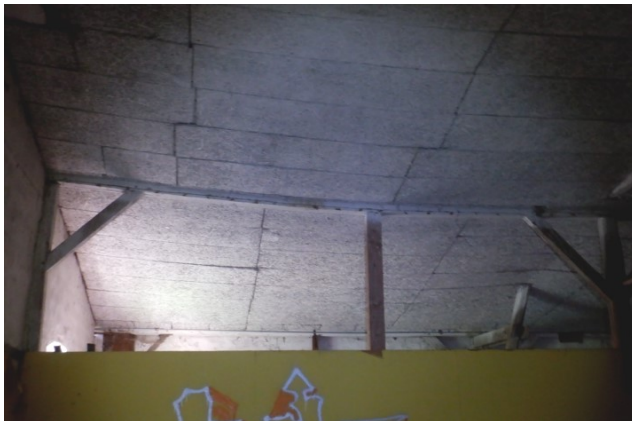
Der Dachstuhl war durch Holzwolle-Zementplatten (Heraklit®) verkleidet. Durchbiegungen (④, Bild 22) lassen weitere Schäden an den Sparren erwarten.

Bild 22: Starke, unzulässige Durchbiegung der Mittelpfette. Hier sind weiter Schäden an den verborgenen Sparren zu erwarten.

➔ Dachunterseite vollständig Freilegen, prüfen.
