Gladigau & Schmahlfeldt

Ingenieurpartnerschaft für Bauwesen

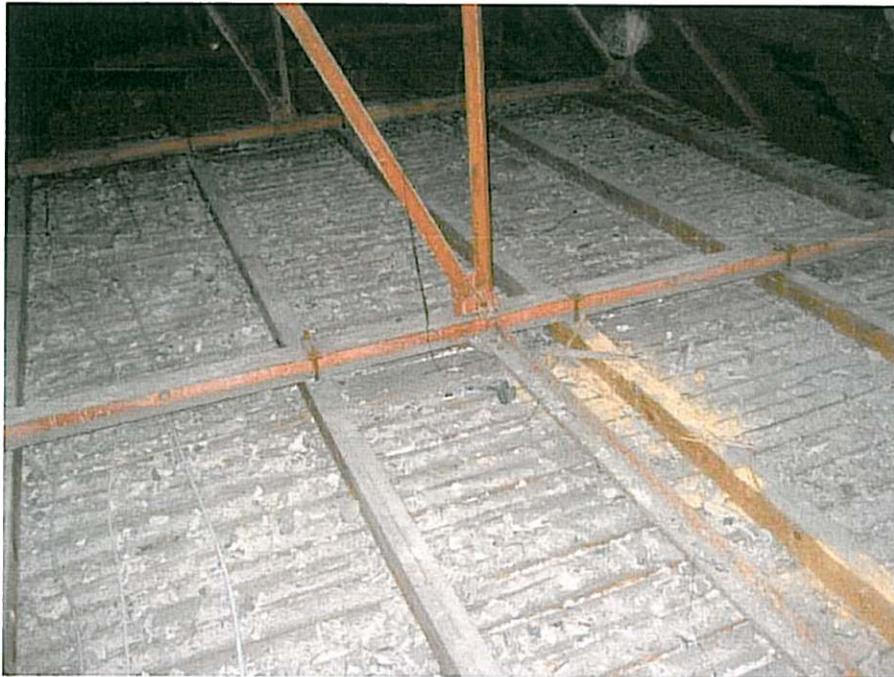
Foto 1: geschädigter Holzbalken

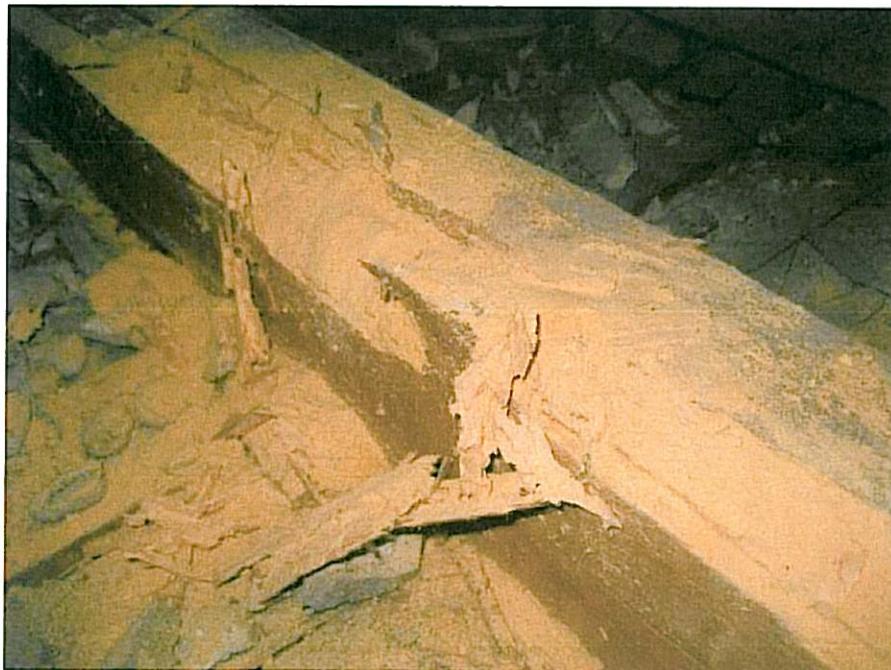
Foto 2: Detail zu Foto 1
