## Auszug aus dem Förderantrag

### 6. Brunnensanierung

#### Ausgangslage und Ergebnisse der Voruntersuchung

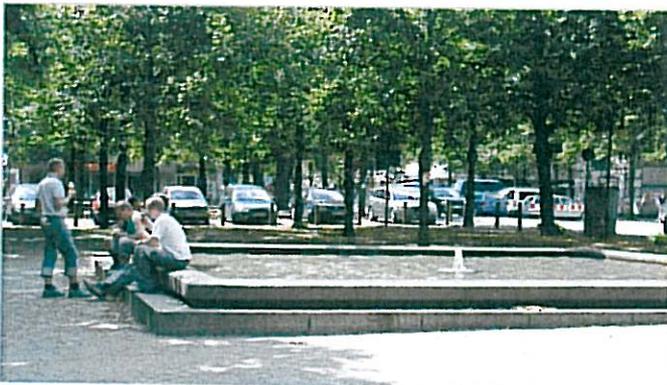
- Die automatische Wassernachspeisung musste wegen verschiedener Defekte abgeschaltet werden. Die mangelhaften Beckenfugen führen neben der natürlichen Verdunstung zu weiteren Versickerungsverlusten. Die Dimensionierung der als Freigefälleleitung ausgelegten Rücklaufleitung (DN 100) erlaubt nicht die erforderliche Wassernachführung. Das instabile Fontänenbild ist auf vorgenannte Gründe und den mangelhaften Zustand der Wassertechnik zurückzuführen.

Mangelhaftes „Fontänen“-Bild

- Die Sanierung aller Beckenfugen (Wandung, Boden) wird dringend empfohlen und wird als zwingender Mindestsanierungsbedarf angesehen.
- Eine Erweiterung des Wasservolumens zur Stabilisierung der Fontänenfunktion kann durch eine zusätzliche Verbindung von Zisterne und Sandfang nur in geringem Maße erreicht werden. Die resultierende Funktionseinschränkung für den Sandfang müsste dabei in Kauf genommen werden. Die Schachtbauwerke müssen bis auf eine Tiefe von 3.0 m freigelegt und Kernbohrungen zur Rohrverlegung vorgenommen werden. Zudem ist die automatische Wassernachspeisung grundhaft zu erneuern und anschließend wieder in Betrieb zu nehmen.

- In Anbetracht der grundlegenden Mängel und dem Alter der bestehenden Wassertechnik sowie dem Zustand der Schachtanlagen sollte nach Ansicht der Fachfirma eine Erneuerung der Wassertechnik mit wesentlichen funktionalen Verbesserungen vorgenommen werden. Im Zuge der vorgenannten Maßnahmen kann das Wasserbild / Fontänenbild angepasst bzw. in die vorgestellte Form gebracht werden.
- Die neuen Schachtanlagen sind nach den heute gültigen Sicherheitsbestimmungen und zum Zwecke einer gesicherten Wartung außerhalb der Verkehrsflächen einzurichten.
- Die festgestellten hohen jährlichen Wasserverluste sollten dauerhaft abgestellt werden.

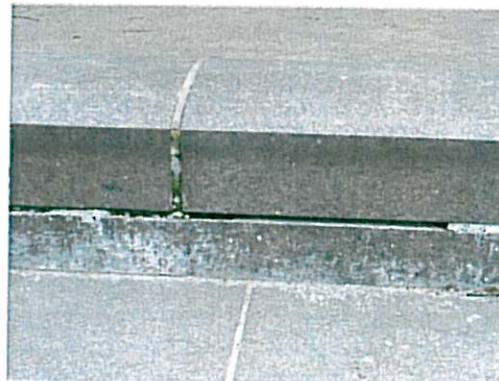
Mangelhafte Beckenfugen
