## Untersuchungsbericht No. 180512-30

### Untersuchungen zum Bauzustand des P&R Parkhauses Ahrensburg

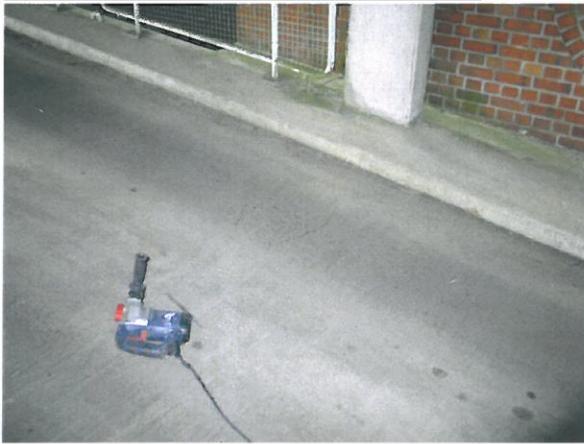
Bild 5: Prüfstelle am Bohrhämmer

#### Boden/Rampe in Nähe Prüfstelle 1,5

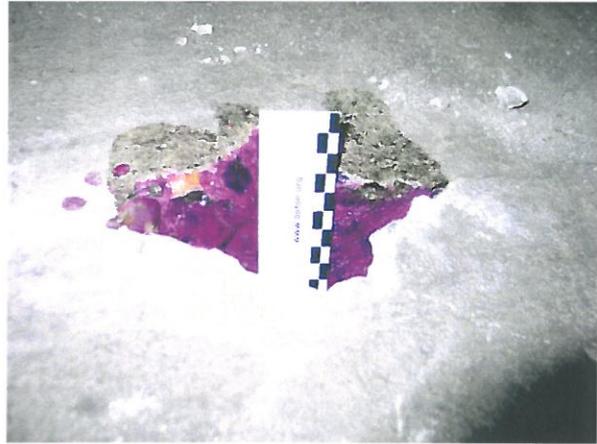
Bild 6: Karbonatisierungstiefe ca. 0,5-1,0cm

Kein Stahl, die Karbonatisierungstiefe deckt sich mit den zuvor festgestellten Befunden.

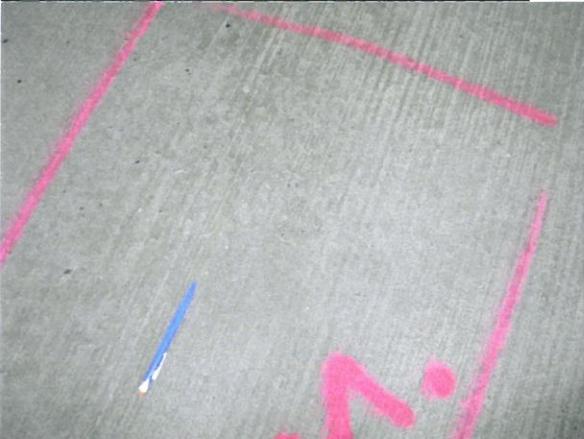
Bild 7: Rissverlauf 2,1

#### Prüfstelle 2,1 Rissverlauf, AKR-Verdacht

Die Stelle wies einen Hohlklang auf. Daraufhin wurde geöffnet. Es stellte sich heraus, dass horizontale Rissbildungen den Hohlklang verursachten. Außerdem wurden zahlreiche Flinte, die eine besondere AKR-Gefährdung darstellen, ausgesammelt.

7. Undichtigkeiten, wie Risse (2,1 oder 2,6), Aussinterungen (A, B, 0,1-0,3, usw.) und Baumängel (3,1), sind zu schließen.

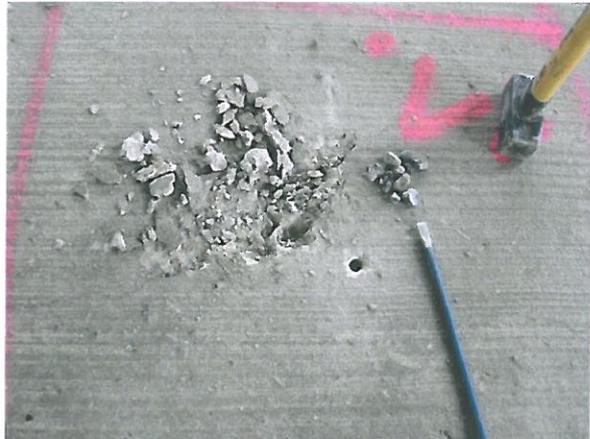
Bild 8: AKR-Verdacht, rechts Flinte

Nachdem kein Alkali-Silikat-Gel gefunden wurde (vgl. Punkt 3.2.4, 4.3) und eine AKR demgemäß ausscheidet, werden die Hohllagen als Folgen verspäteter Glättarbeiten während der Betonierarbeiten angesehen.

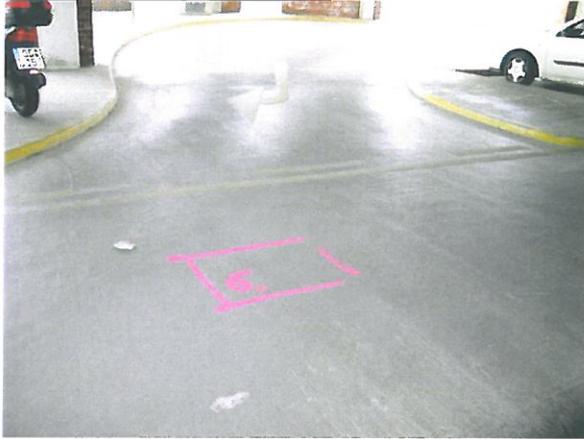
Bild 9: Prüfstelle 6

#### Prüfstelle 2,6 Rissverlauf

Es wurde kein Stahl im Riss gefunden.

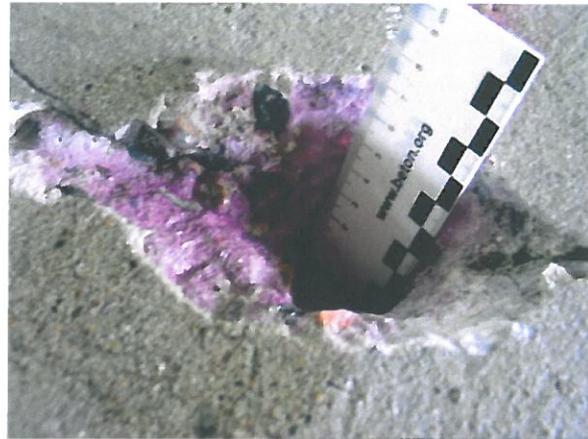
Bild 10: Karbonatisierungstiefe ca. 0,5cm

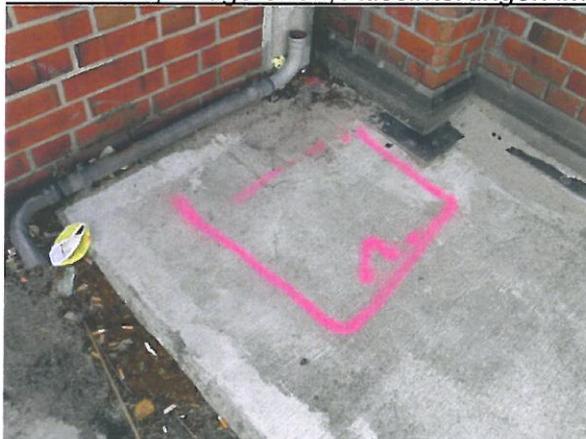
Bild 11: Prüfstelle 3,1

#### Prüfstelle 3,1 Fuge offen, Aussinterungen im Treppenhaus

Die Stelle fiel bereits durch die offene Fuge und Risse auf. Nach Öffnung stellte sich heraus, dass offensichtlich auf Sand betoniert wurde und sowohl durch die Fuge als auch die Unterläufigkeit die massiven Aussinterungen im links anschließenden Treppenhaus verursacht wurden.

Neben diesen Schwerpunkten der Instandsetzung sind alle Fugen, Rinnen, Entwässerungen, Einläufe usw. zu überholen. Gleiches gilt für Abdichtungen wie z.B. auf 3.Ebene zu den Treppenhäusern (Prüfstelle 3,1).

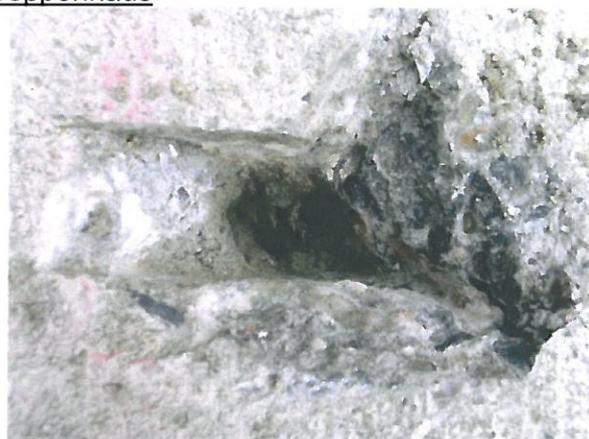
Bild 12: in ca. 7cm Tiefe Sand und Folie

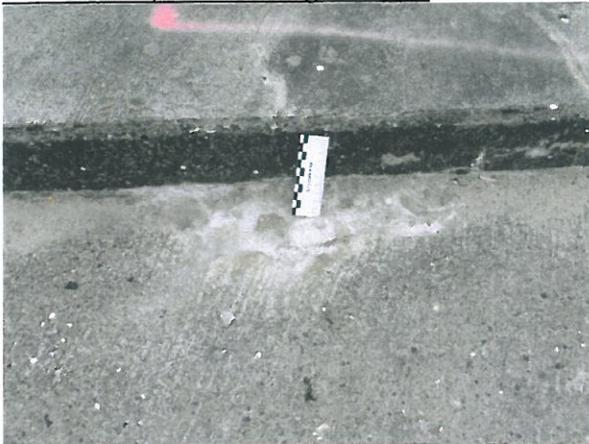
Bild ??: Prüfstelle 3,2

### Prüfstelle 3,2 unterläufige Kappe

Die Unterläufigkeit zeigte sich durch die Verkrustungen. Der Stahl ( $\varnothing 10$ ) war intakt, die Karbonatisierungstiefe betrug ca. 0,5cm. Die Überdeckung betrug ca. 3cm.

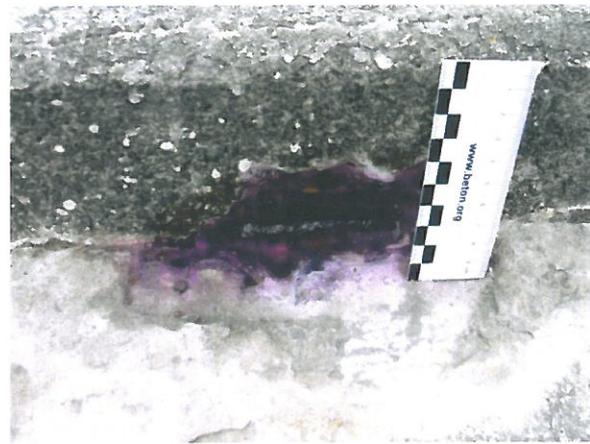
Bild ??: Karbonatisierungstiefe ca. 0,5cm

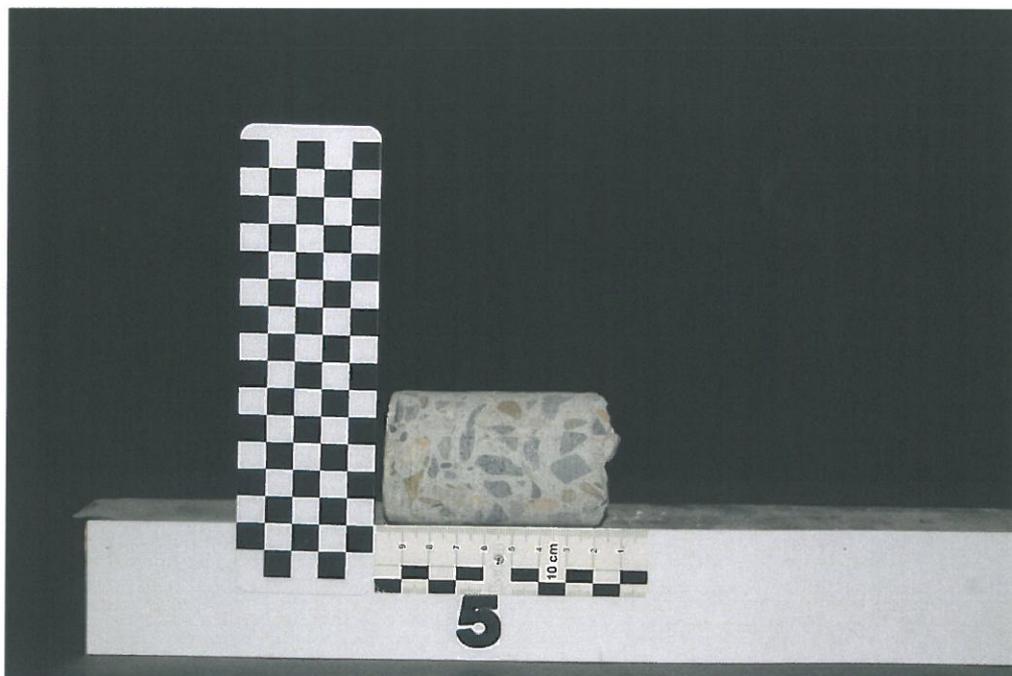
Der Bohrkern hat eine geschlossene Mantelfläche. Parallel zur Oberfläche verlaufende Risse.
