Dipl.-Ing.
Henning Müller

Bebauung des Lindenhofgeländes Untersuchung der Bäume in der Wilhelmstraße

Großhansdorf, den 03.02.2015

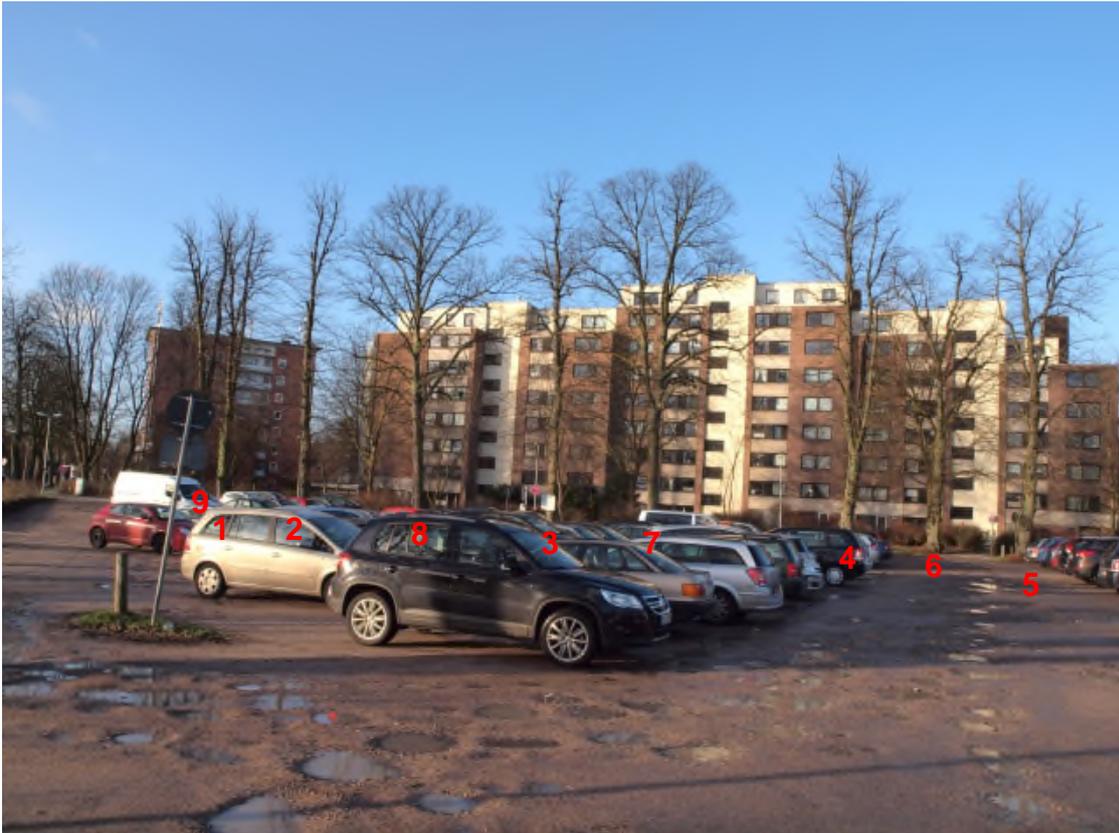
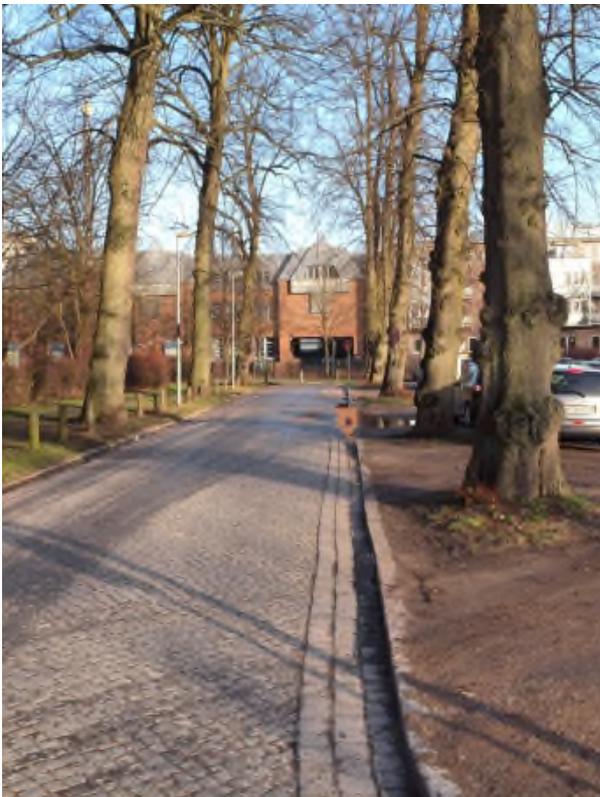
Die Wilhelmstraße von Süden nach Norden fotografiert. Rechts das Lindenhofgelände.

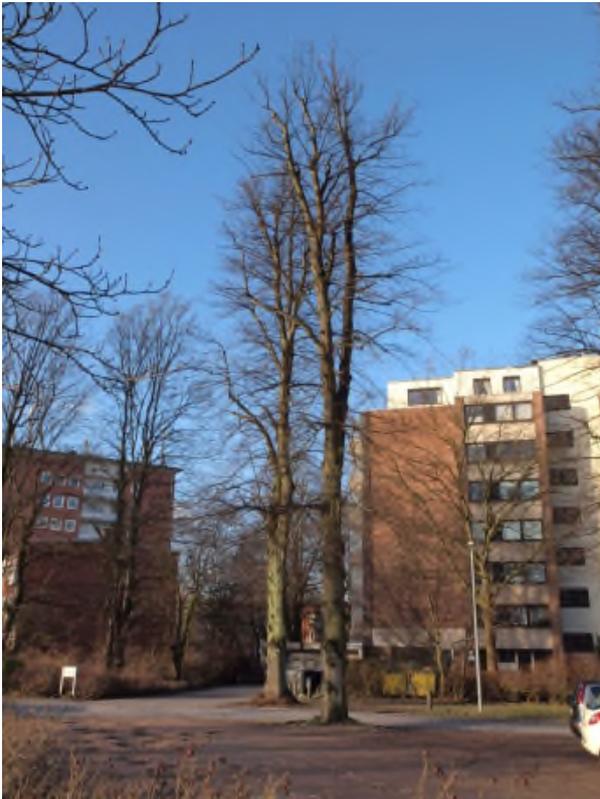
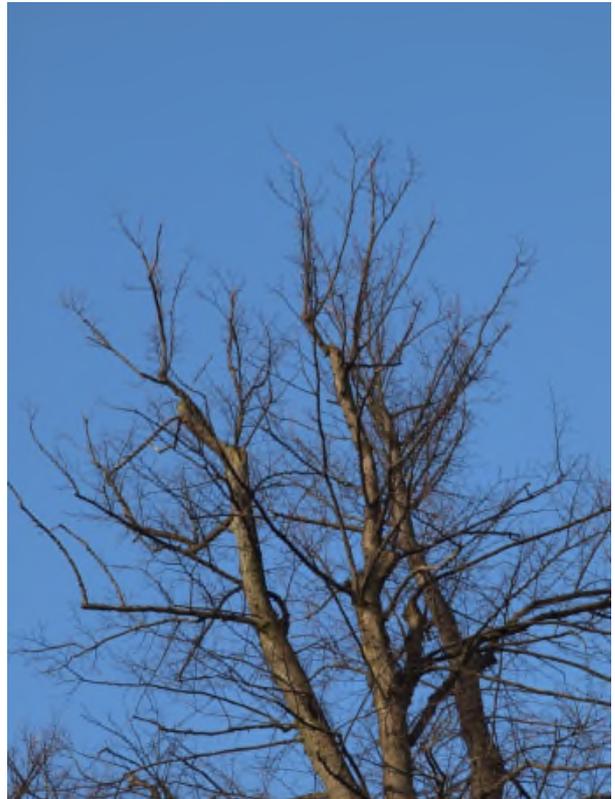
Die Linde Nr. 1

Die Linde ist stark geschädigt, ihre Vitalität der hat abgenommen. Die Krone ist in der Höhe und an den Seiten zurückgetrocknet. Die toten Äste können abbrechen und auf die Wilhelmstraße und den Parkplatz fallen.

Die Krone wurde in der Vergangenheit bereits eingekürzt. Da die Fläche schon seit mehr als dreißig Jahren als Parkplatz bis an die Stämme heran genutzt wird, kann davon ausgegangen werden, dass der Rückschnitt notwendig war, nachdem die Kronen, wie ich erinnere, auch schon früher zurückgetrocknet waren. Die Schnittstellen haben bis zwanzig Zentimeter Durchmesser. Schnittstellen dieser Größe können nicht, und besonders nicht von geschwächten Bäumen, ausreichend gegen Holz zersetzende Pilze abgeschottet werden. Das offen liegende Holz fault, die Fäule breitet sich nach unten aus und verringert die Bruchfestigkeit der Stämmlinge und Starkäste. Vom Boden aus ist zu erkennen, dass die Schnittstellen eingefault sind. Ob sie bereits soweit gefault sind, dass die Kronen erneut eingekürzt werden müssen, kann vom Boden aus nicht beurteilt werden. Die Bruchsicherheit der Krone sollte von einer Hebebühne aus überprüft werden.

Rechtes Foto: Spitzendürre.

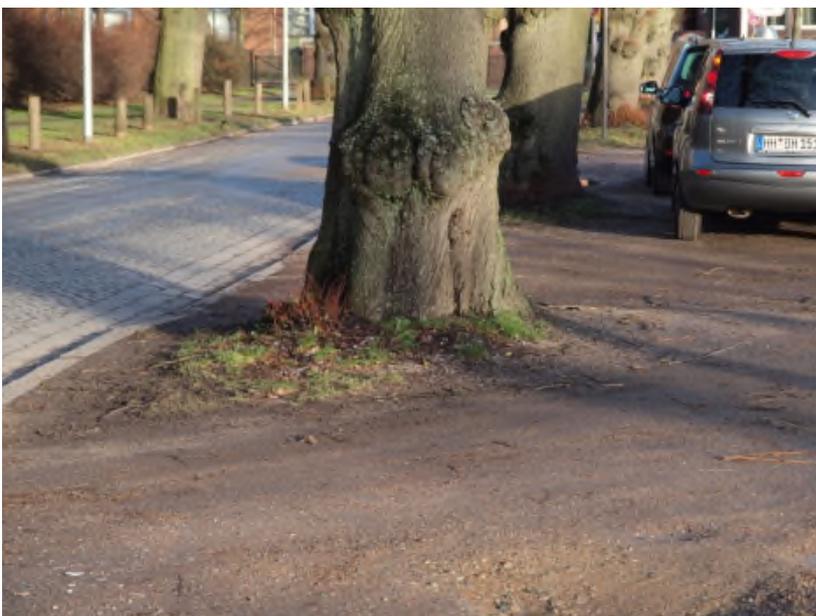
Der Parkplatz wurde bis dicht an die Stämme heran mit einer wassergebundenen Decke befestigt, die auch bis dicht an die Stämme heran befahren wird. Die Bäume auf dieser Seite leiden unter der Bodenverdichtung und -versiegelung.

Der bis an den Stamm heran verdichtete Boden im Wurzelraum.

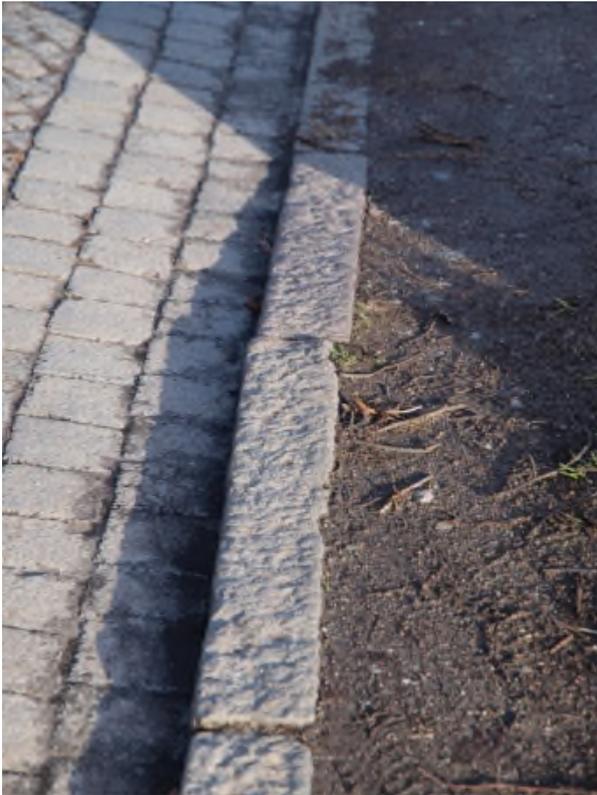
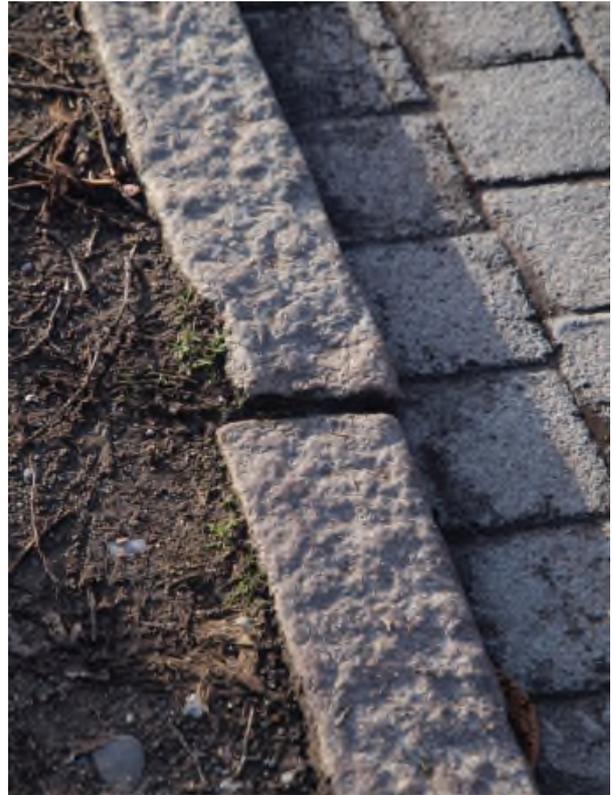
Auf Höhe des Stammes wurde der Bordstein der Wilhelmstraße von Wurzeln angehoben und in die Fahrbahn gedrückt.

Angehobene und zur Seite gedrückte Bordsteine.

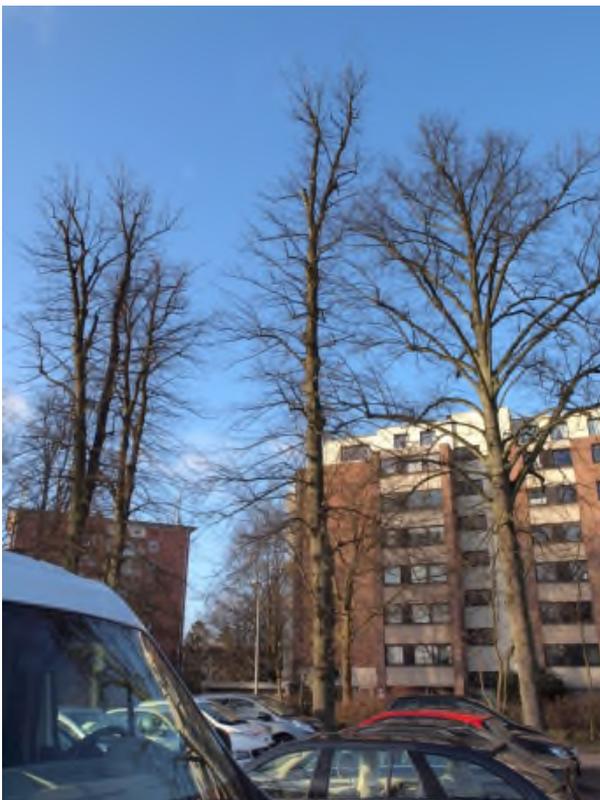
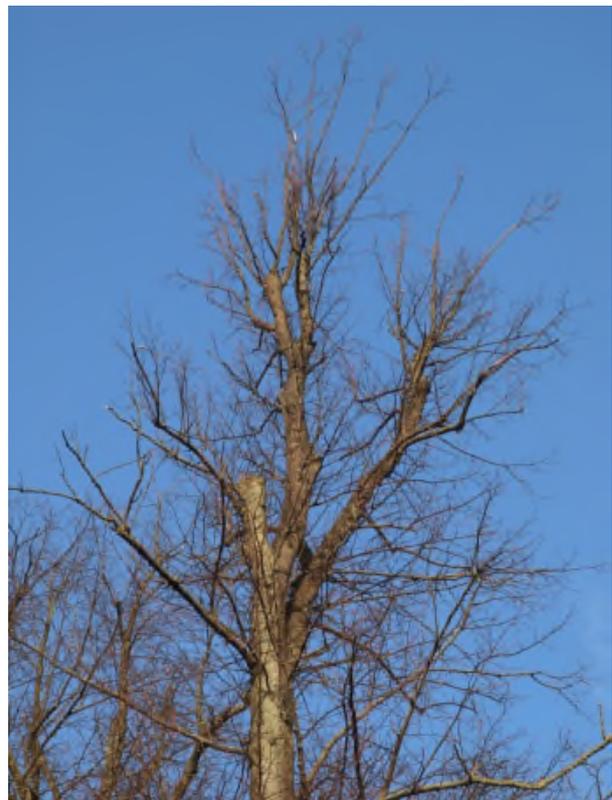
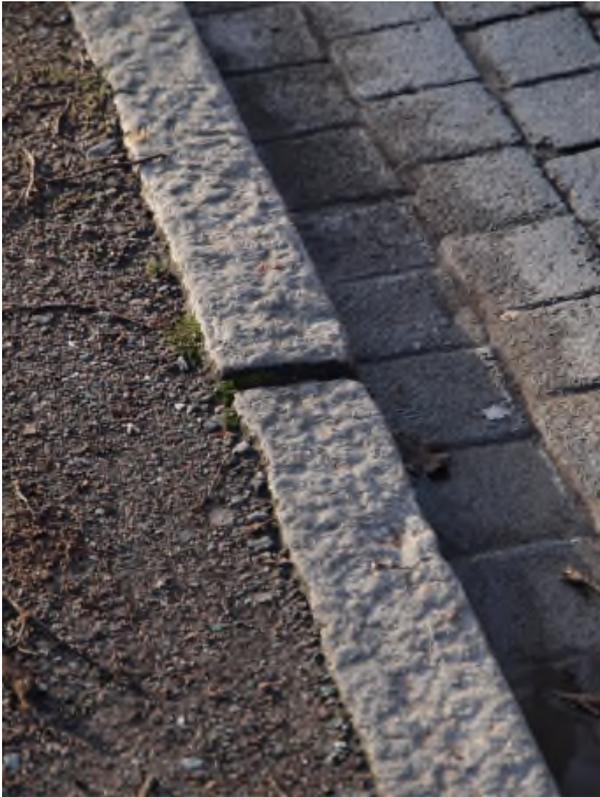
Die Linde Nr. 2

Die Linde ist in einem ähnlichen Zustand wie die erste. Sie hat Spitzendürre, zu große Schnittstellen sind eingefault und Bordsteine neben dem Stamm wurden durch Wurzeln angehoben.

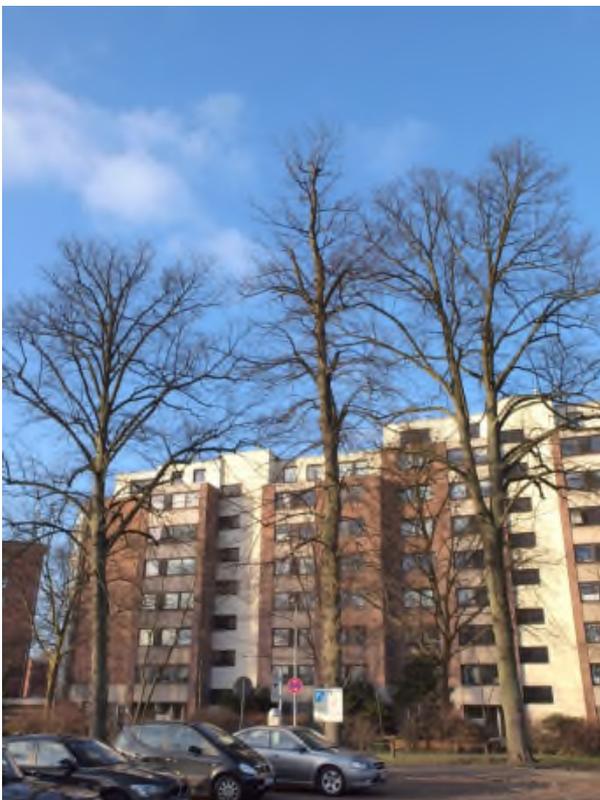
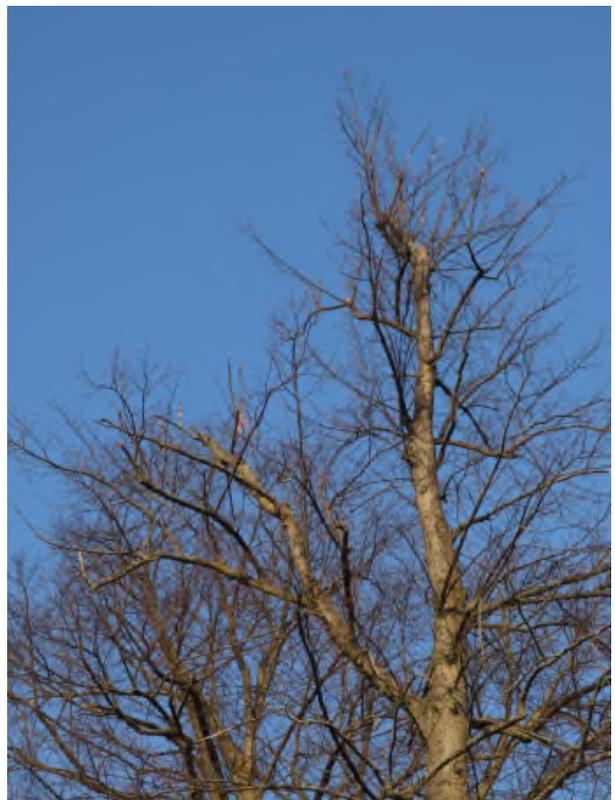
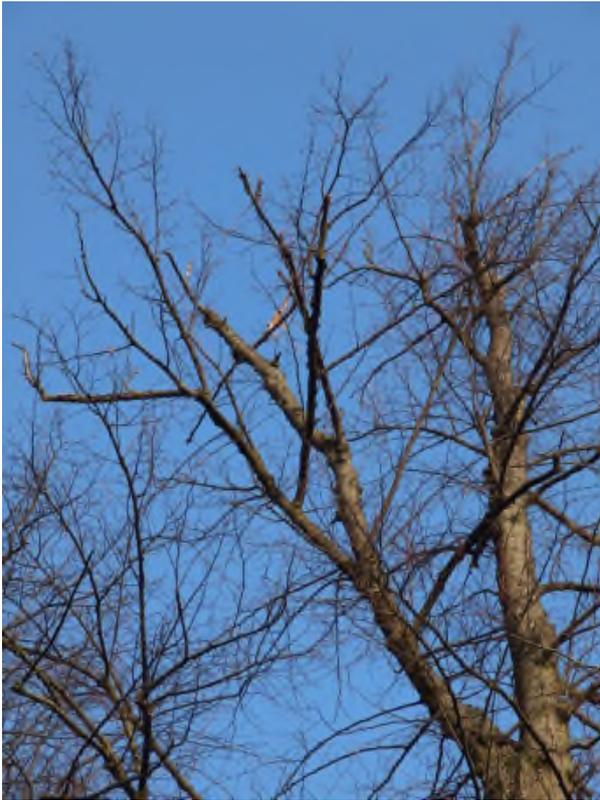
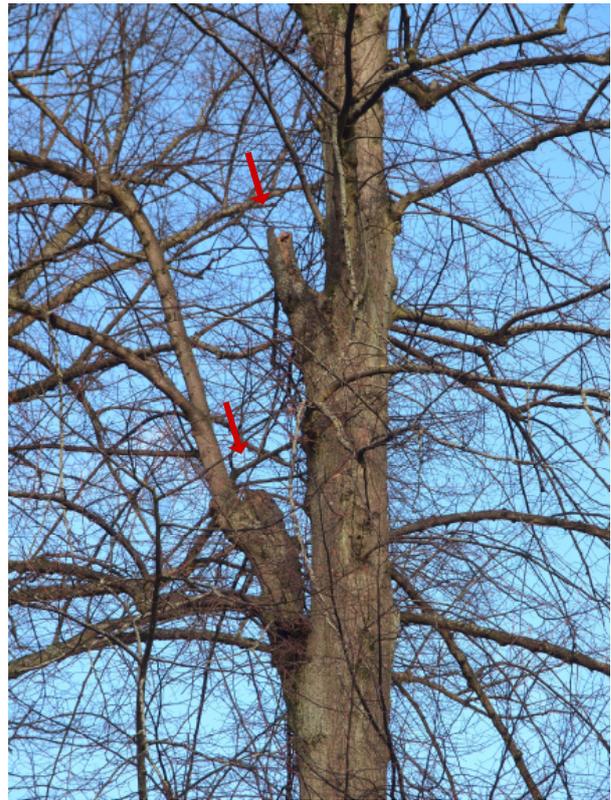
Die Linde Nr. 3

Der obere Teil der Krone ist in einem ähnlichen Zustand wie die Krone der ersten Linde.

Der untere Teil der Krone wächst sie etwas stärker. Der jährliche Längenzuwachs der Zweige beträgt bis zwanzig Zentimeter. Wegen des Parkscheinautomaten neben der Linde wird nicht bis an den Stamm heran gefahren. Der Boden im Wurzelbereich wurde weniger verdichtet. Wahrscheinlich ist die Linde wegen des größeren nicht verdichteten Wurzelraums etwas vitaler.

Abgestorbene Kronenteile und eingefaulte Schnittstellen (Pfeile).

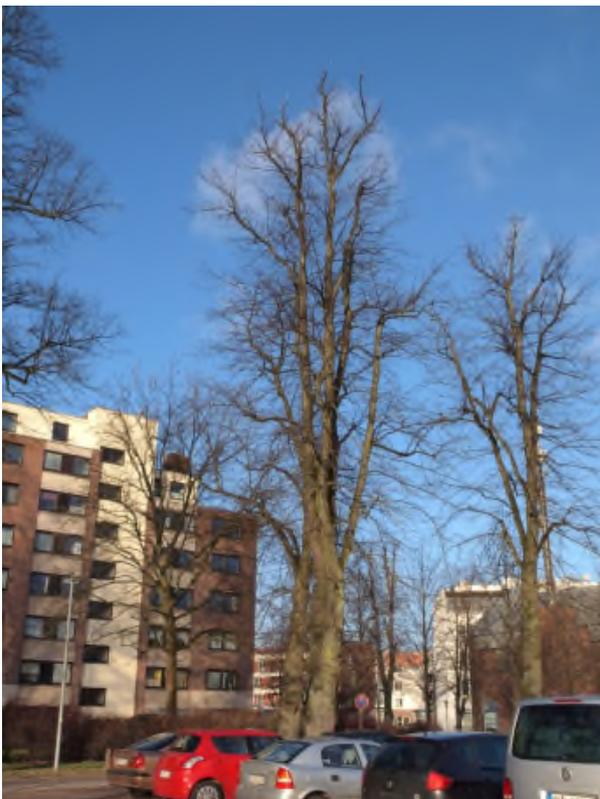
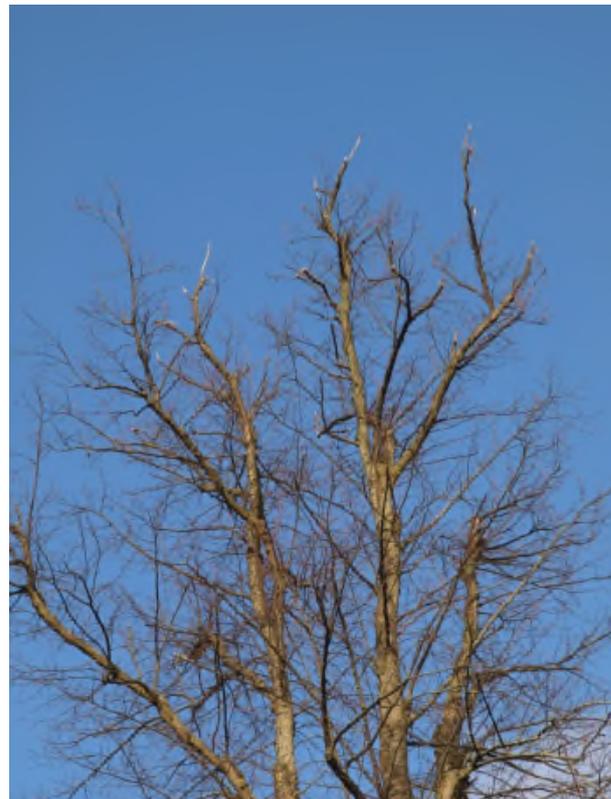
Die Linde Nr. 4

Die Linde ist in einem ähnlichen Zustand wie die erste.

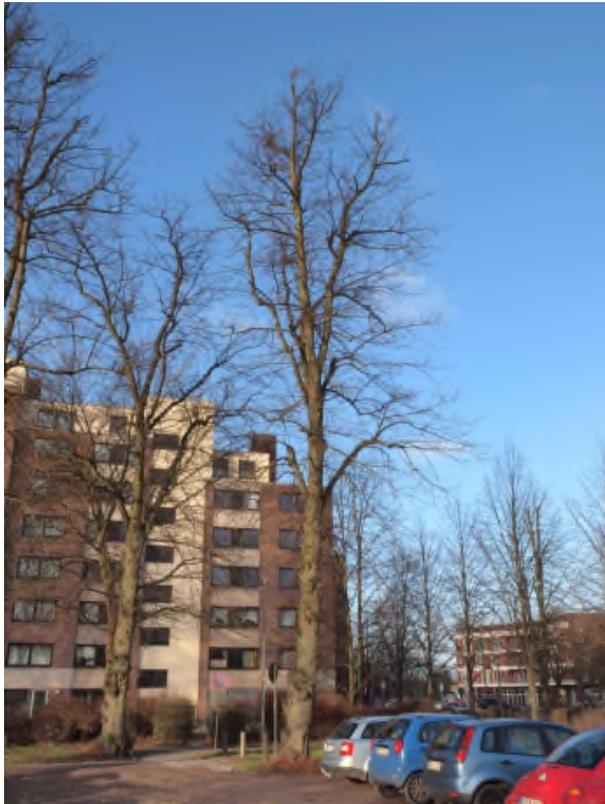
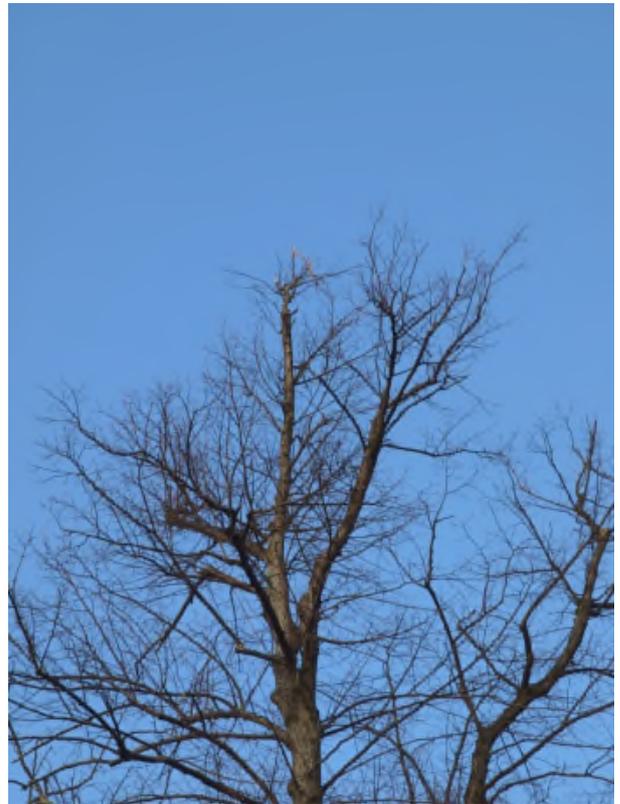
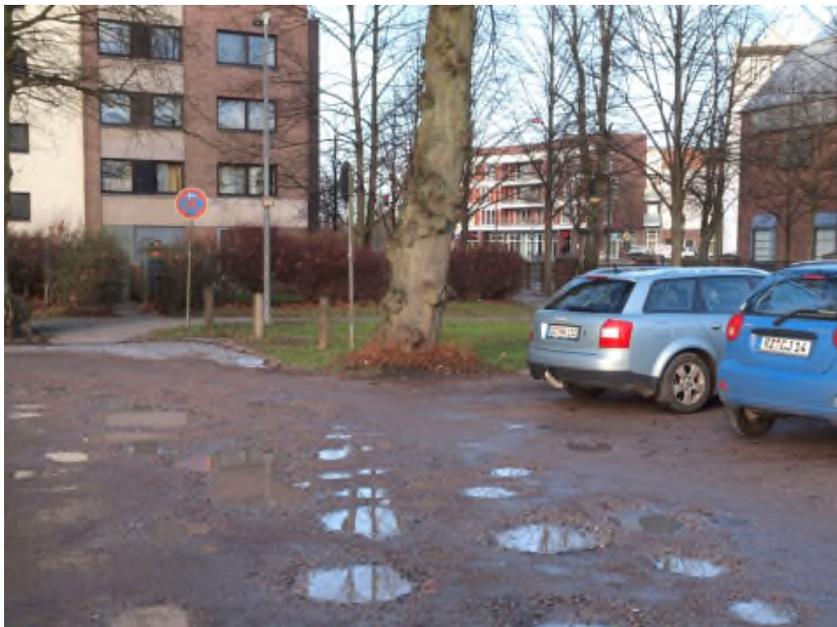
Die Linde Nr. 5

Die Krone der Linde ist in einem geringfügig besseren Zustand als die Krone der ersten vier Linden. Die nicht verdichtete Rasenfläche auf einem Quadranten neben dem Stamm reicht aber nicht aus, um die Schäden durch den Parkplatz auszugleichen. Ob die Wilhelmstraße vor dem Bau der Bahnunterführung am Stamm vorbei verlief und ob unter der Rasenfläche immer noch Reste der Fahrbahn vorhanden sind, die das Wurzelwachstum behindern, oder ob der Baum auch durch andere Ursachen, wie Leitungsgräben oder Ähnliches beeinträchtigt wurde, ist nicht bekannt.

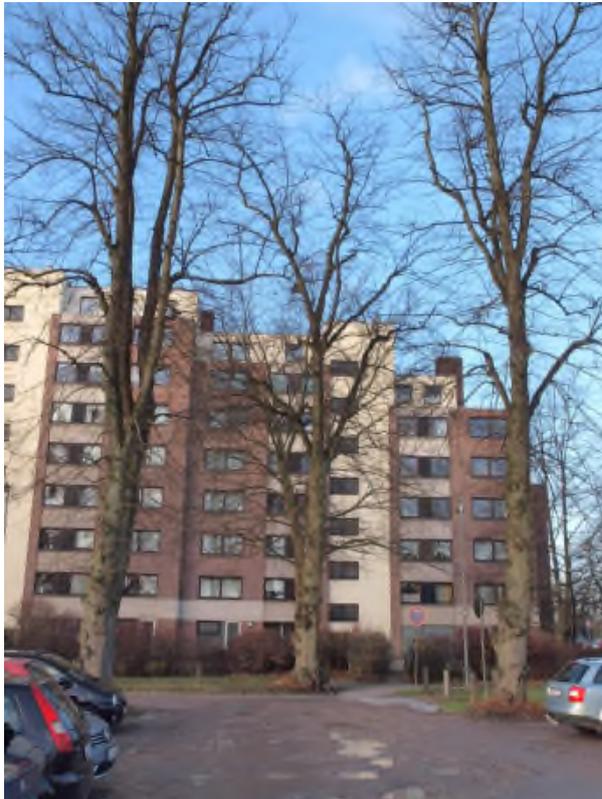
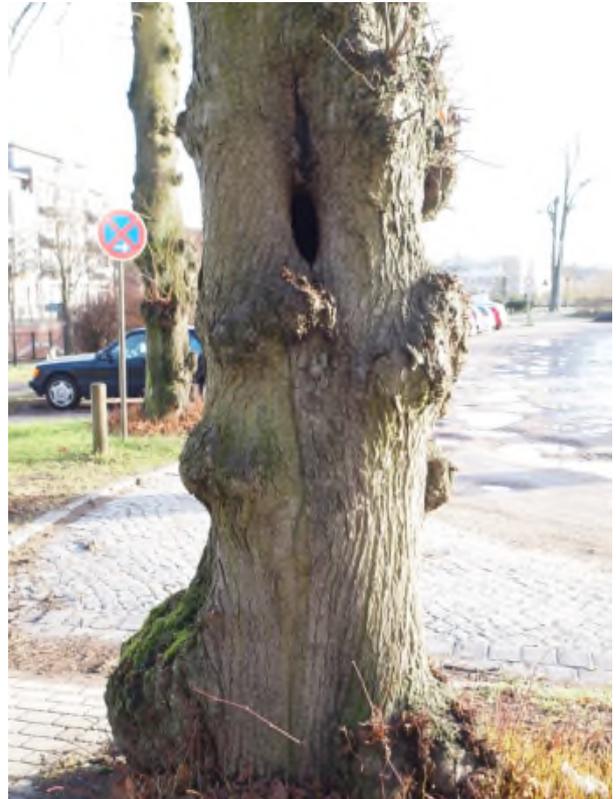
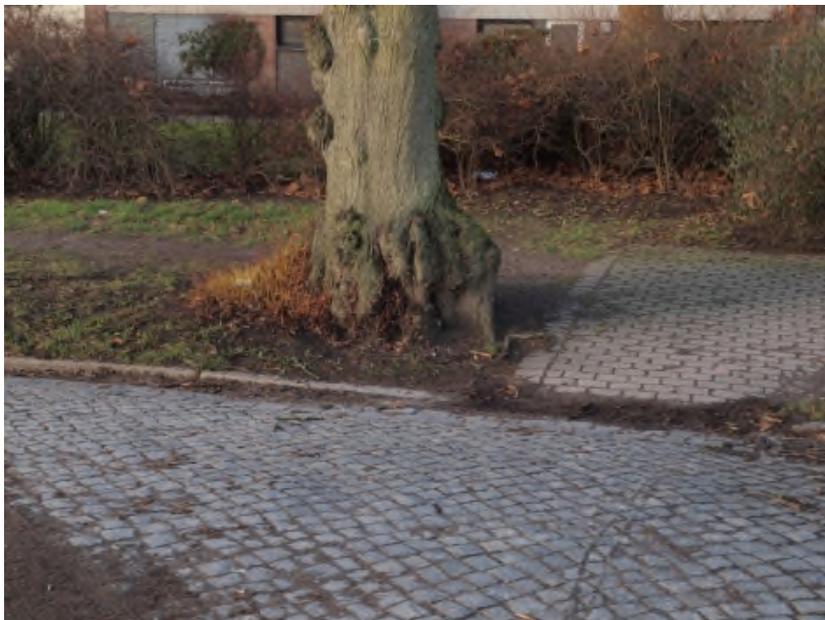
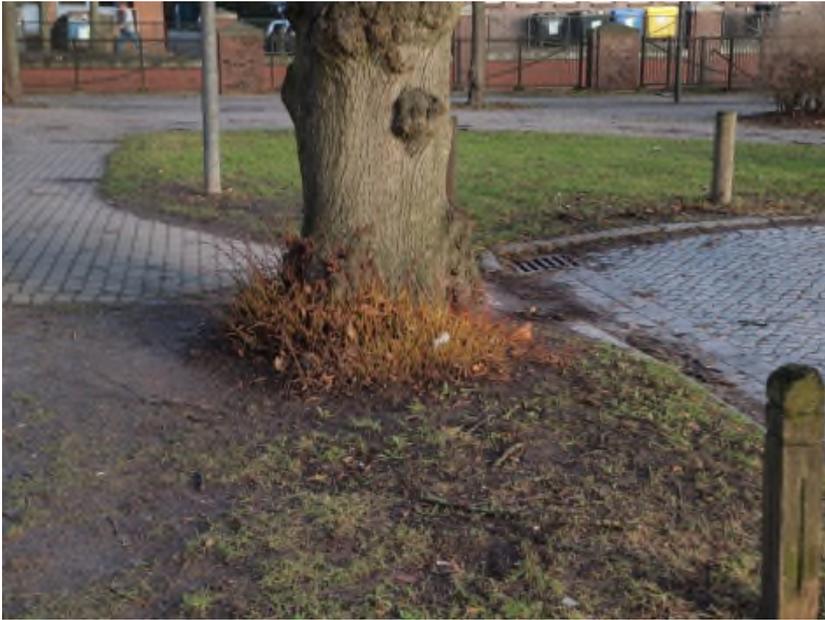
Die Linde Nr. 6

Die Linde durch die Bodenversiegelung mit einer Pflasterfläche bis an den Stamm heran und durch die Verdichtung des Bodens neben der Pflasterfläche durch Überlaufen geschädigt worden. Ihre Vitalität hat aber weniger abgenommen, als die Vitalität der ersten fünf Linden auf Ostseite der Fahrbahn. Sie hat nur wenig Spitzdürre, die Krone ist aber zu licht und der Zuwachs ist zu gering.

Im Stamm ist eine weitgehend zugewachsene Höhlung entstanden, die in zwei Meter Höhe eine 25x10 cm große Öffnung hat. Der Stamm ist noch bruchstabil.

Bei der Linde Nr. 6 ist in dem Stamm eine offene Höhlung entstanden. Er ist aber noch ausreichend bruchsticher.

Eine offene Höhlung im Stamm und Bodenversiegelung und –verdichtung neben dem Stamm.

Mit einer Standortsanierung durch den Austausch des Bodens im Wurzelbereich so tief wie möglich und durch die Lockerung tiefer liegender Bodenschichten, wie es für die Bäume auf der Ostseite beschrieben wurde, könnten die Bedingungen im Wurzelbereich der Linden Nr. 6 und 9 verbessert werden. Das Pflaster neben der Linde Nr. 6 könnte vielleicht auch aufgenommen werden. Bei der Linde Nr. 9 sollte der Standort bis an die Tiefgaragenzufahrt heran verbessert werden.

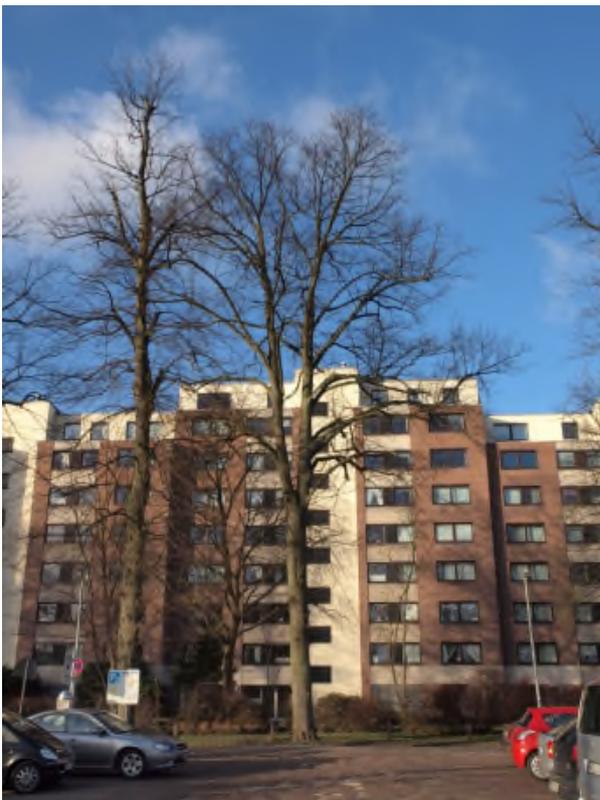
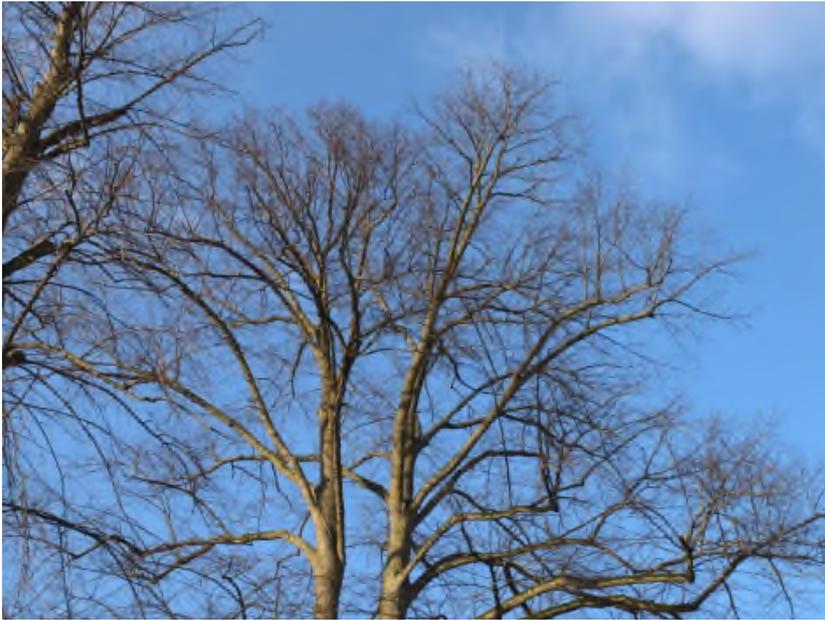
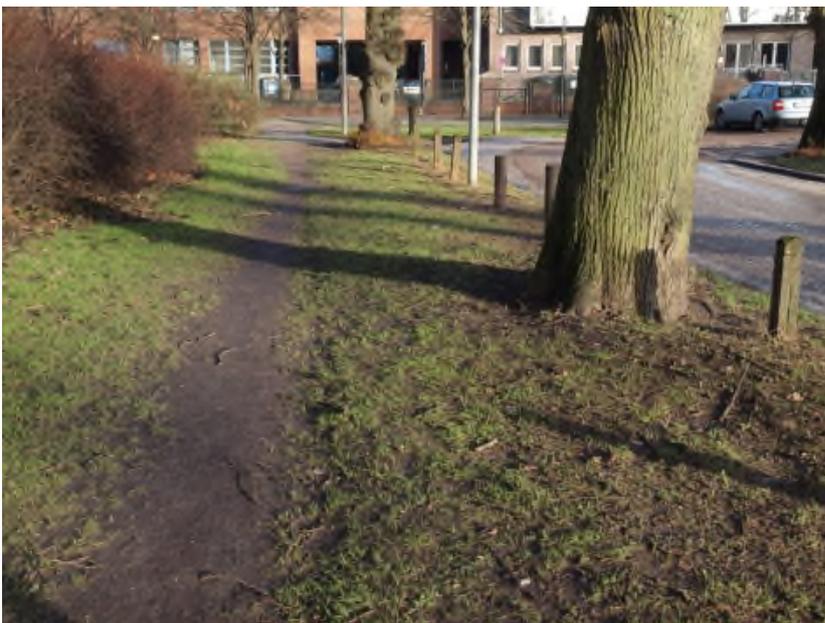
Die Linde Nr. 7

Die Linde ist gesund und vital, da sie in einer Rasenfläche neben der Fahrbahn steht und durch einen Trampelpfad im Rasen offensichtlich nicht beeinträchtigt wird.

In der Krone sind wenige tote Äste vorhanden, die ausgeschnitten werden müssten.

Der Bordstein an der Fahrbahn der Wilhelmstraße wurde durch Wurzeln angehoben.

Die Linden Nr. 7 und 8 sind gesund und vital.

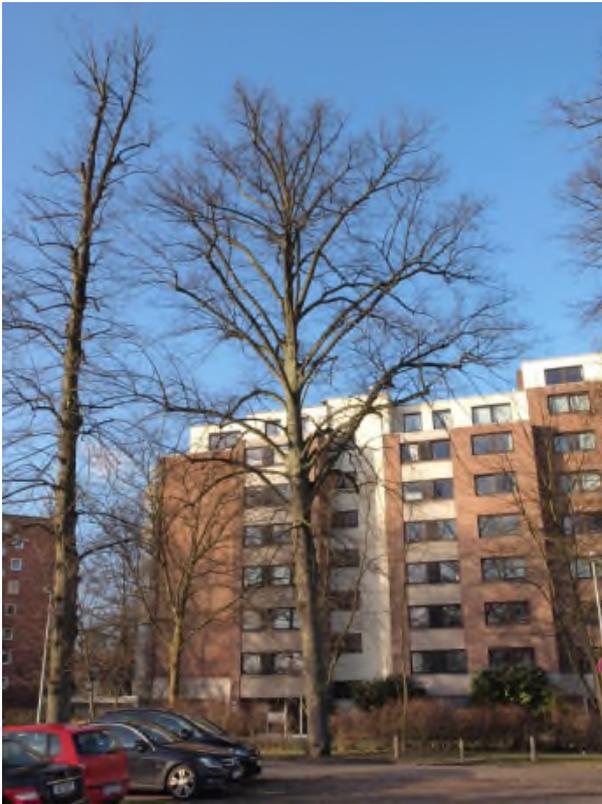
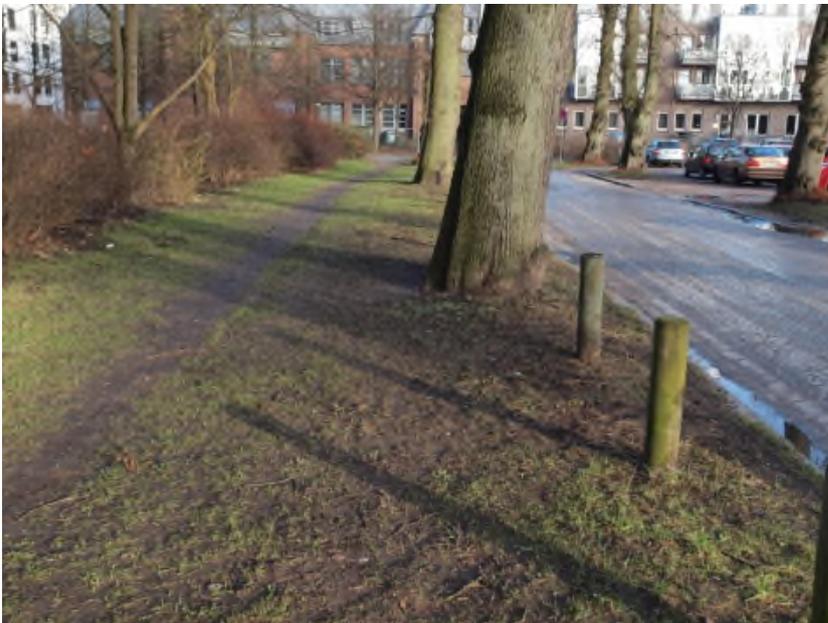
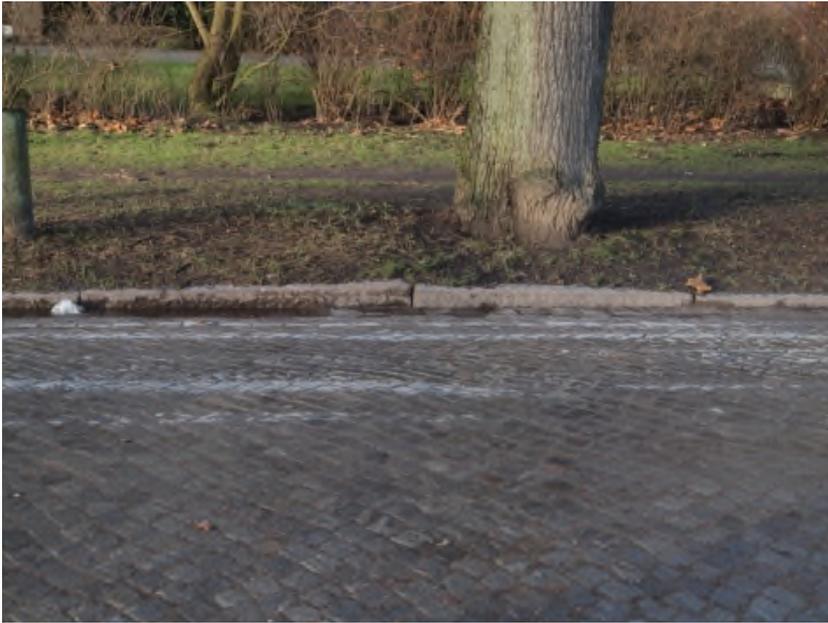
Die Linde Nr. 8

Die Linde ist in dem gleichen guten Zustand, wie die Linde Nr. 7. Sie ist gesund und vital. In der Krone ist etwas Totholz vorhanden und der Bordstein wurde neben dem Stamm angehoben.

Angehobene Bordsteine neben dem Stamm.

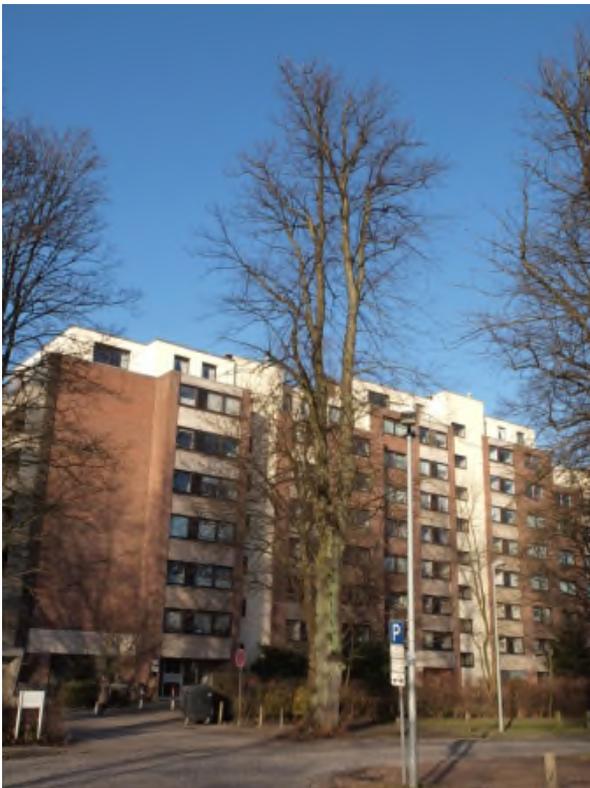
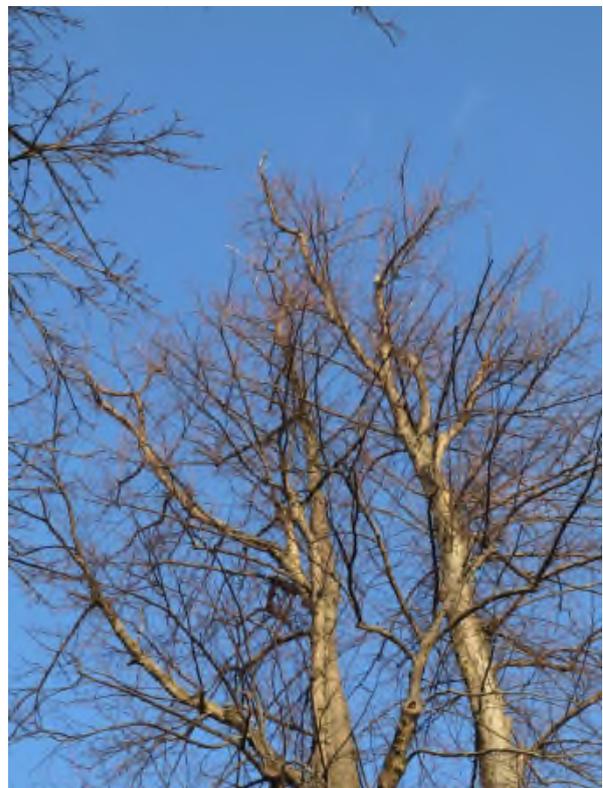
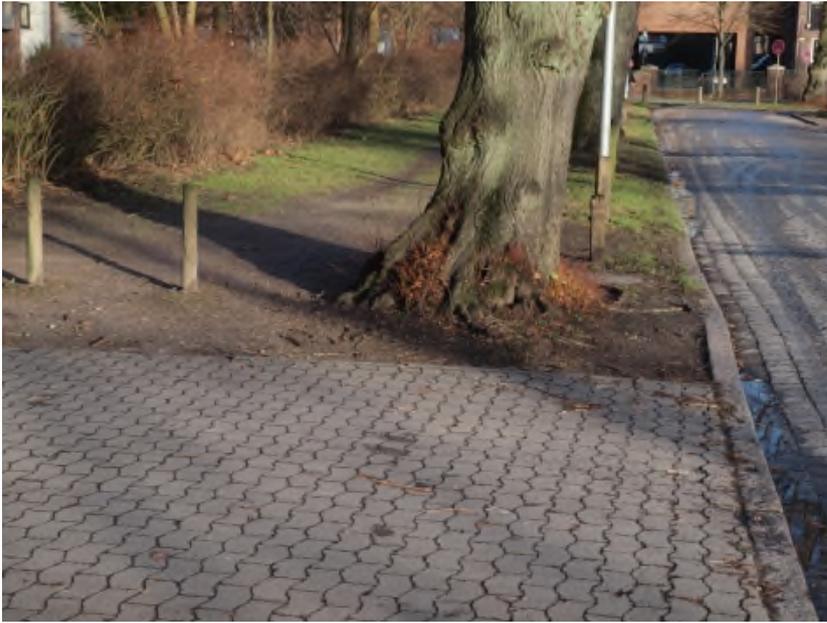
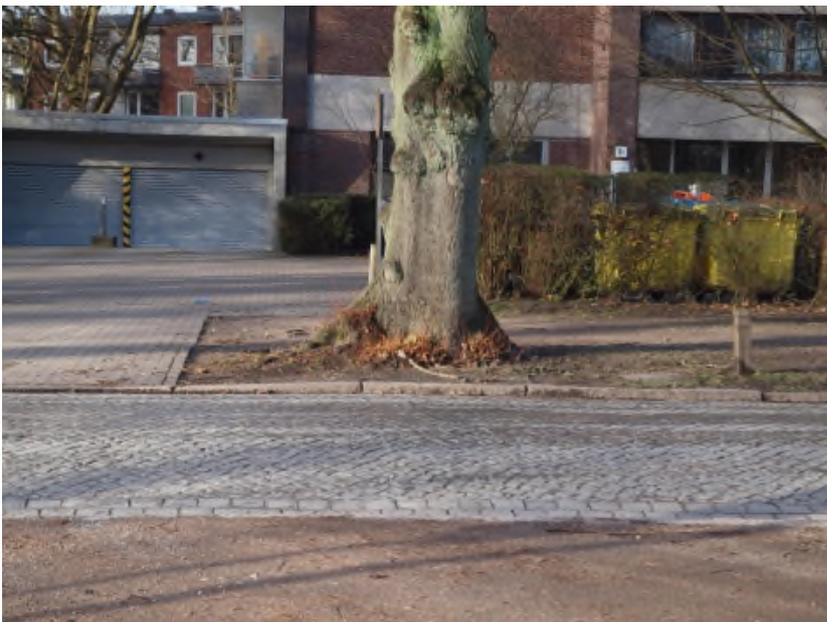
Die Linde Nr. 9

Die Linde hat auch Spitzdürre und zu viel Totholz in der Krone. Sie wurde auch eingekürzt. Ihre Krone ist aber wie die Krone der Linde Nr. 6 auf der Westseite in besserem Zustand, als die Kronen der Linden auf der Ostseite der Fahrbahn. Die Bedingungen im Wurzelbereich wurden durch die gepflasterte Zufahrt einer Tiefgarage 1,50 m neben dem Stamm und durch Bodenverdichtung auf allen Seiten bis an den Stamm heran verschlechtert. Auf der Nordseite befindet sich 1,50 m neben dem Stamm ein Kontrollschacht. Wann die Leitung neben dem Stamm verlegt wurde, ist nicht bekannt. Es muss aber davon ausgegangen werden, dass die Linde durch die Leitungsarbeiten viele Wurzeln verlor.

Auch bei dieser Linde wurden die Bordsteine neben dem Stamm angehoben.

Der Boden im Wurzelbereich ist um den Stamm herum verdichtet und versiegelt.
