**Konzept zur Barrierefreiheit
im Rahmen der Vorbereitenden Untersuchungen
„Innenstadt/Schlossbereich“ der Stadt Ahrensburg
- Anhang: Bewertungstabellen -**

Stand: Juli 2016

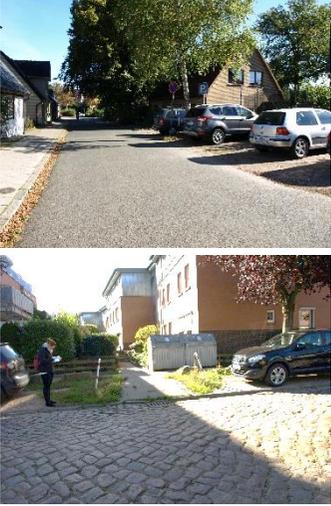
Wege	Oberflächengestaltung				Dimen- sion	Querungs- möglichkei- ten	Sonstiges/ Bemerkungen (Aufenthaltsqualität, temporäre Barriere- ren, Konflikte...)	Hand- lungs- bedarf	Foto
	eben	rutschfest	taktil	optisch					
Lohe (Ost)

Einseitiger Fußweg in Richtung Nord- /Südseite Woldenhorn. Übergang Woldenhorn über Bordsteinab- senkung möglich. Fehlende Querungsmöglichkeiten im mittleren Straßenverlauf (uneben, einsei- tig keine Bordsteinabsenkung).	gering

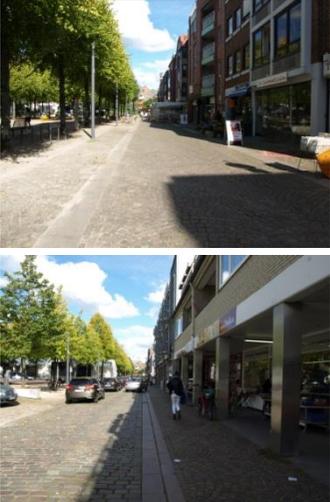
Wege	Oberflächengestaltung				Dimen- sion	Querungs- möglichkei- ten	Sonstiges/ Bemerkungen (Aufenthaltsqualität, temporäre Barriere- ren, Konflikte...)	Hand- lungs- bedarf	Foto
	eben	rutschfest	taktil	optisch					
Große Straße (Süd/Ost)

Nördlicher Bereich: schmaler ebener Streifen teilw. durch temporäre Barrieren bzw. Aufsteller der Geschäfte blockiert. Südlicher Bereich: Im Bereich der Arkaden fehlende Überquerungsmöglichkeiten: blockiert durch parkende Pkw. Ausweichende Pkw nutzen den Gehweg. Im Kreuzungsbereich Königstraße Absenkung zu steil. Insgesamt fehlende optische Kontraste.	hoch

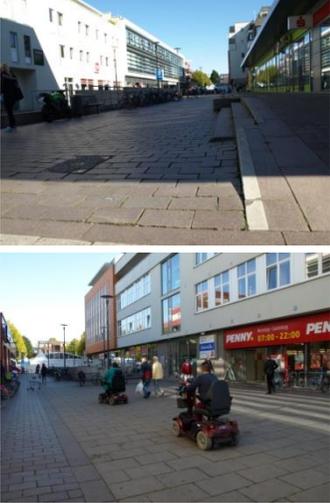
Klaus-Groth- Straße

Spezielle Problemsituationen: Auslaufende Treppenstufen an der Apotheke. Keine taktil und optisch führende Oberflächengestaltung im breiten Straßenraum. Querungsmöglichkeiten und Eingänge zu den Geschäften sind mit Ausnahme der Übergänge zur Große Straße und Manfred-Samusch-Straße gut nutzbar.	mittel

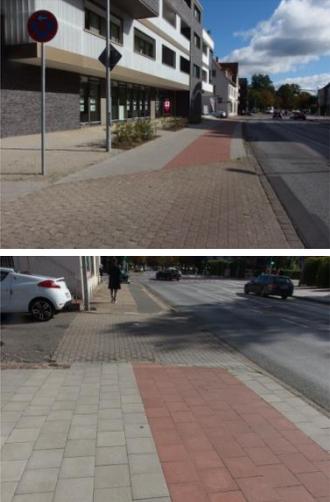
Wege	Oberflächengestaltung				Dimen- sion	Querungs- möglichkei- ten	Sonstiges/ Bemerkungen (Aufenthaltsqualität, temporäre Barriere- ren, Konflikte...)	Hand- lungs- bedarf	Foto
	eben	rutschfest	taktil	optisch					
Bei der Dop- peleiche

<p>Wegequalität sehr unterschiedlich: Neu gepflasterter Abschnitt sehr kon- trastreich (Mitte). Älterer Abschnitt ohne optische Kontraste.</p> <p>Fuß- und Radweg Höhe Große Straße in schlechtem Zustand (west u. ost).</p> <p>Fußweg teilw. durch temporäre Barrieren blockiert (Mülltonnen).</p> <p>Querungsmöglichkeiten: LSA mit akusti- schem Signal Reeshoop u. Große Straße.</p>	gering

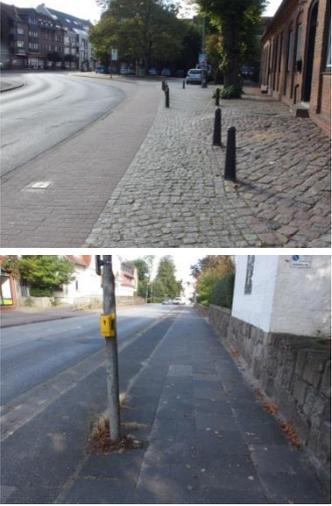
Am Alten Markt

<p>Zugänge teilw. nur in grobem, unebenen Kopfsteinpflaster (Kastanienallee).</p> <p>Positiv: Rufampel für Radfahrer.</p> <p>Radwege zu schmal.</p> <p>Fehlende Querungsmöglichkeiten.</p> <p>Fehlende optische und zum Teil auch fehlende taktile Gestaltung.</p> <p>Behindertenstellplatz unzureichend.</p>	hoch

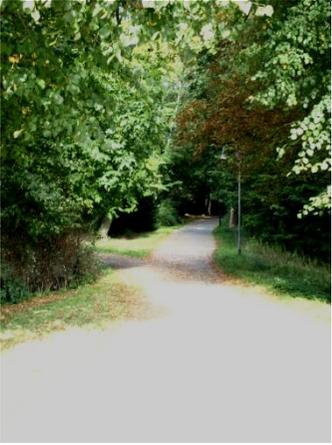
-	<p>Verbindungsweg Lübecker Straße / Mühlenredder; Verbindungsweg zw. Schloss u. Bürgerhaus. Schulweg. Schwimmbad.</p> <p>Keine barrierefreie Verbindung zum Schloss (durch zu starkes Gefälle kaum denkbar).</p> <p>Befestigung nicht durchgängig: Sandweg ab Lübecker Straße.</p> <p>Beleuchtung vorhanden.</p> <p>Gemeinsamer Fuß- und Radweg.</p> <p>Parkbänke hier nicht barrierefrei (zu tief, ohne Armlehne).</p> <p><i>Empfehlung: Bagatelle vollständig befestigen.</i></p>	mittel

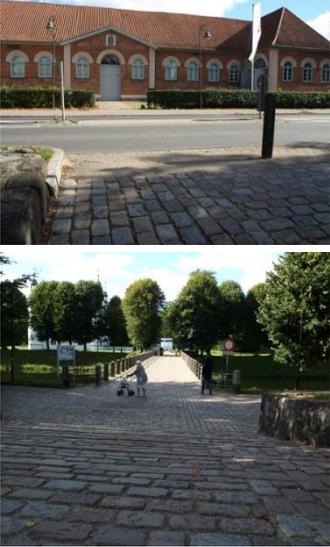
Wege	Oberflächengestaltung				Dimen- sion	Querungs- möglichkei- ten	Sonstiges/ Bemerkungen (Aufenthaltsqualität, temporäre Barriere- ren, Konflikte...)	Hand- lungs- bedarf	Foto
	eben	rutschfest	taktil	optisch					
Querung Schloss / Mar- stall

Keine sichere Querung Marstall / Schloss über Landstraße mit schmaler Zwischeninsel: Umweg über LSA-Que- rung Am Weinberg. Treppe ohne optische und taktile Kon- traste. kein Handlauf. <i>Empfehlung: Breitere Querungshilfe/Mit- telstreifen in Höhe der Auffahrt zum Mar- stall.</i>	hoch

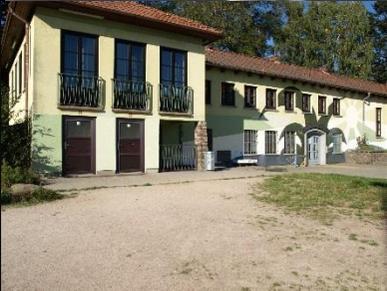
Bruno Bröker Haus	☹️	-	-	😊	😊	☹️			Die Erreichbarkeit des Gebäudes über den Sandweg ist einge- schränkt nutzbar; sehr uneben. Parkplatz nicht barrierefrei er- reichbar. Kante am Übergang zum befestig- ten Gehweg. Keine barrierefreie Wegeverbin- dung zum Skatepark/ Rathaus.	mittel

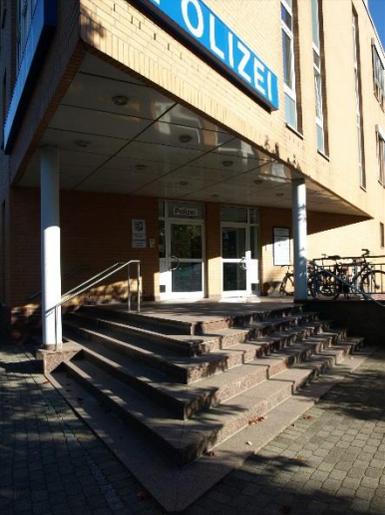
Keine Behindertenparkplätze vorhanden. <i>Empfehlung: kontrastreiche Markierung der Stufen.</i>

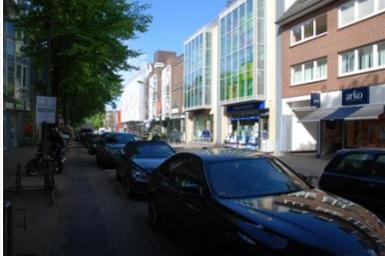
Nessler

Fehlende Behindertenparkplätze.

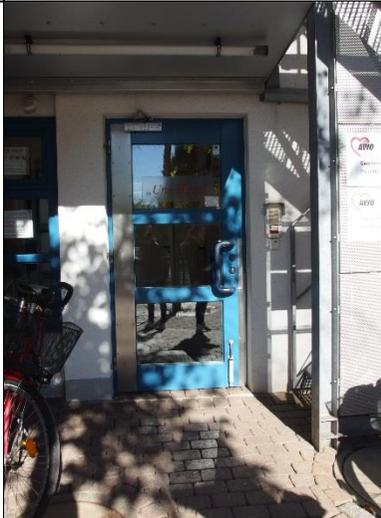
Tür öffnet nach außen.

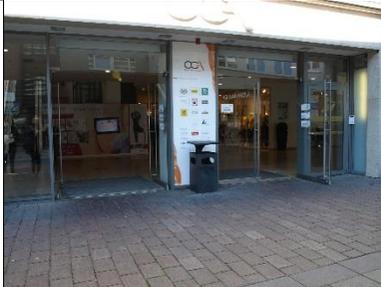
CCA

Eingang von der Großen Straße nicht erkennbar.

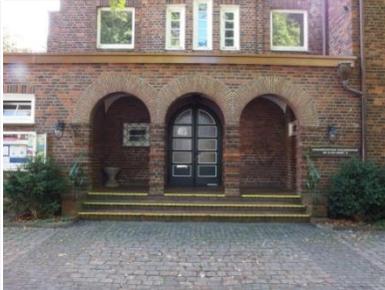
Stufen sind farblich abgesetzt und haben einen Handlauf. Rampe ist nicht vorhanden. Links daneben befindet sich ein ebenerdiger Eingang – kann dieser mitbenutzt werden? Grobes Kopfsteinpflaster.

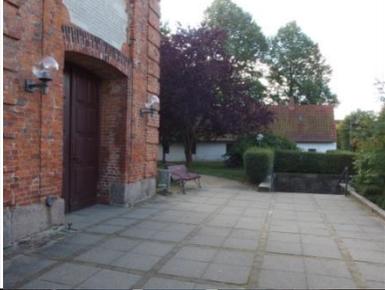
Kirche

Handlauf an den Treppen vorhanden. Erreichbarkeit des Eingangs mit dem Rollstuhl nur über Sandweg mit Querkanten und in Teilstücken grober Pflasterung.

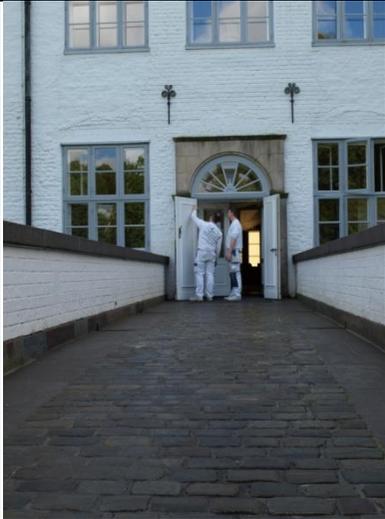
Zugang zum Schloss über grobes Kopfsteinpflaster. Behindertenparkplätze: Unzureichend ausgewiesen/dimensioniert, durch Mauer begrenzt. Unzugänglich durch grobes Kopfsteinpflaster. WCs im Untergeschoss des Schlosses nicht behindertengerecht.	hoch

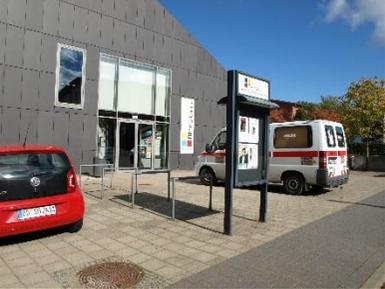
Marstall

Zugang zum Saaleingang vom „Parkplatz“ aus gut. Keine Behindertenparkplätze. Zugang zum (alten) Haupteingang/ Terrasse nicht barrierefrei. <i>Empfehlenswert: farbliche Kontraste</i>	mittel

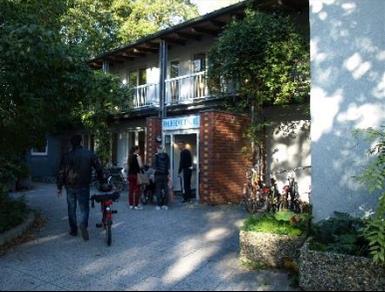
Kein direkter rollstuhlgerechter bzw. barrierefreier Zugang vom Parkplatz aus. Zugang zum Eingang über Pflasterung mit großen Fugen.

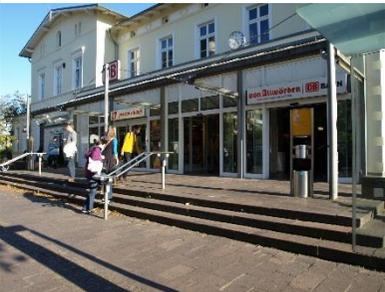
Bahnhof	Parkhaus Lokschuppen

Rampe beidseitig vorhanden, grob gepflastert. Treppe mit Handläufen, aber ohne Kontraststreifen. Zugang vom Parkhaus Lokschuppen bzw. ZOB nur über grobes Kopfsteinpflaster. <i>Empfehlung: Kontrastreiche Markierung der Stufen. Bessere Ordnung im Bereich des Vorplatzes. Klarere Orientierung in Richtung Innenstadt.</i>	hoch

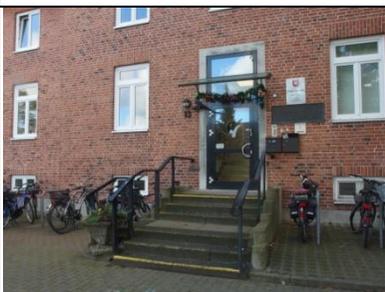
Woldenhorn- Schule Förder- zentrum

Farbe der markierten Treppen bleicht aus. Ein weiterer Zugang (Hintereingang) über eine rollstuhlgerechte Rampe ist vorhanden.

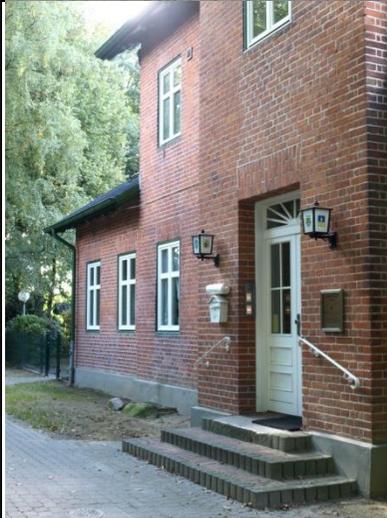
Bagatelle / Bür- gerhaus	☹️	-	-	☹️	😊	☹️			Kein rollstuhlgerechter Eingang vorhanden. Handlauf vorhanden. Klingel erst oberhalb der Treppen erreichbar.

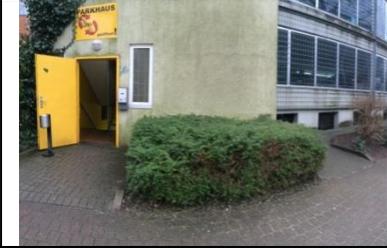
P7 (Parkhaus Woldenhorn)	1

-	-	-	Nebeneingang: Rampe für Rollstuhlfahrer bzw. Rollatoren vorhanden. Haupteingang über Treppen- stufen zu erreichen. Umständlich: Bezahlautomat nur am Haupteingang von in- nen zu erreichen. Frauenparkplätze nahe des Eingangs vorhanden.	-

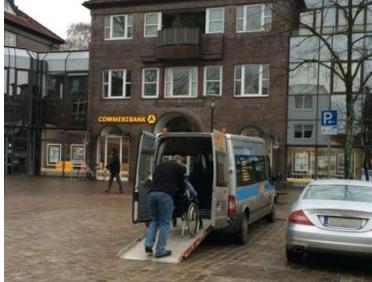
Parkplätze Ha- gener Allee	6

-	-	-	-	Es fehlt eine Parkplatzmarkie- rung der Behindertenstellplätze und eine ebene Gestaltung der Ausstiegsfläche. Die Plätze werden häufig von „Falschpar- kern“ kurzzeitig besetzt.	mittel

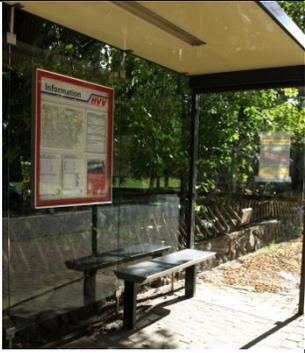
Kein taktiles u. optisches Leitsystem/Einstiegshilfe vorhanden. Informationen sind zu hoch angebracht.	mittel
