# Historische Entwicklung

Standortuntersuchung  
Park Manhagen

Brien . Wessel . Werning GmbH  
Freie Landschaftsarchitekten

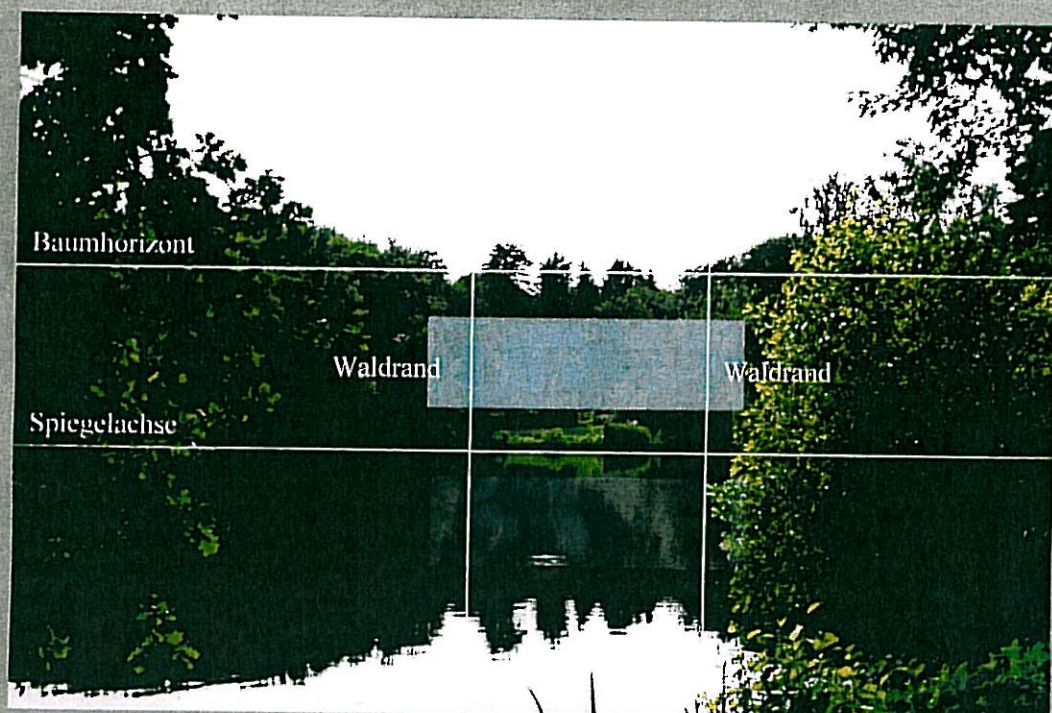
### Horizontale Bebauung
