**Stadt Ahrensburg**  
**Vorhabensbezogener Bebauungsplan Nr. 95**  
**„Manhagener Allee 54, 56“**

**Gutachterliche Stellungnahme des Vorha-**  
**bens im Hinblick auf den Artenschutz gemäß**  
**§ 44 (1) BNatSchG**

28. April 2014

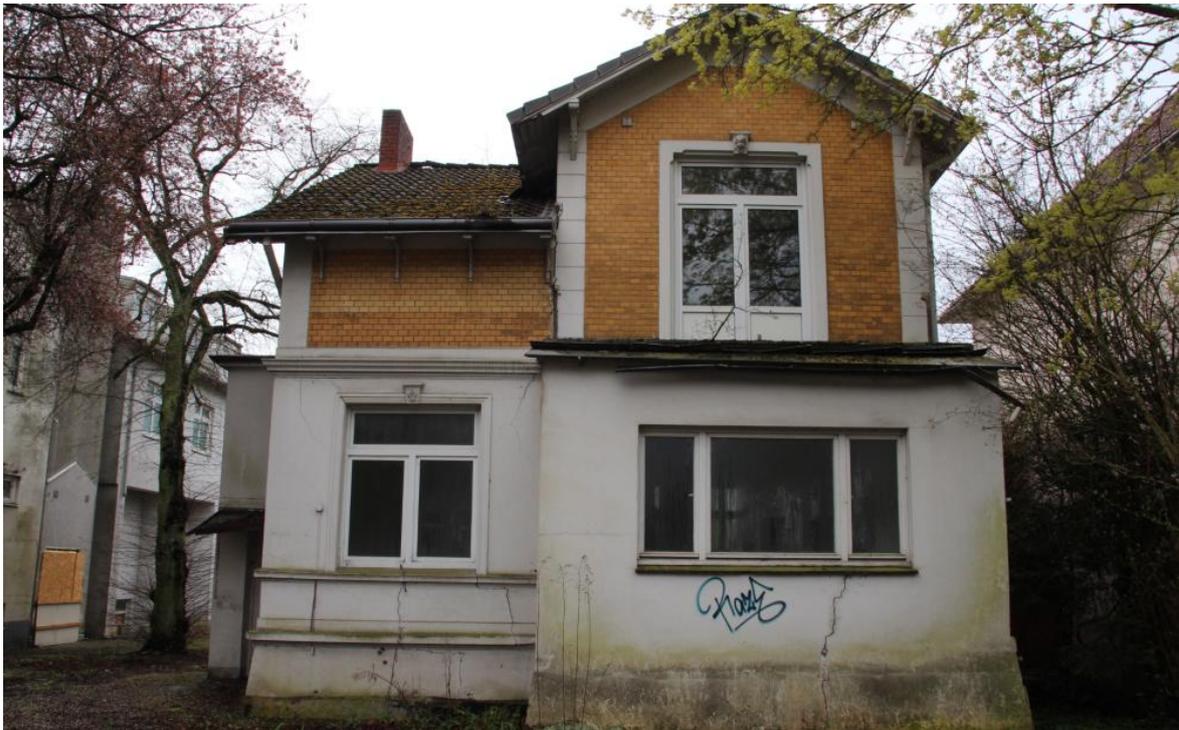
**Abbildung 7-1: Außenansicht Gebäude**

Aufgrund der Aufgabe der Krankenhausnutzung sowie der Rettungswache vor wenigen Jahren sind alle bestehenden Gebäude des Plangeltungsbereichs ungenutzt und leer stehend (s. Abbildung 7-1).

Trotz intensiver Suche nach Fledermäusen und deren Spuren konnten weder Tiere noch Hinweise auf etwaige Vorkommen innerhalb der Gebäude erbracht werden. Neben Kotspuren wurde auf Insektenreste geachtet, die ein Indiz für anwesende Fledermäuse darstellen. Auf Grund der jeweils überwiegend intakten Gebäudestruktur war die Vorkommenswahrscheinlichkeit für Quartiere im Inneren der betreffenden Gebäude bereits von vornherein eingeschränkt (s. Abbildung 7-1, Abbildung 7-2).

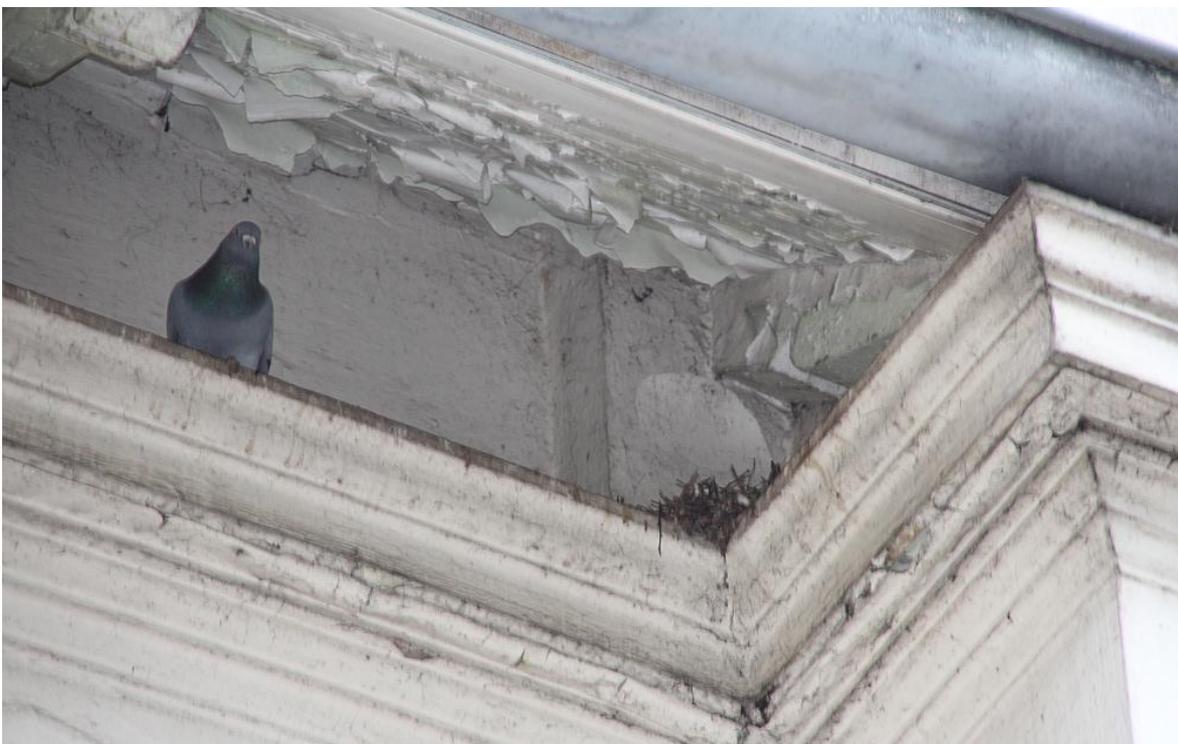
**Abbildung 7-4: Außenansicht Dachbereich mit Straßentaube**

Innerhalb der untersuchten Gebäude wurden keine Vogelnester nachgewiesen. Entsprechend geeignete Einflugmöglichkeiten wurden nicht festgestellt. Niststätten von Mehl- oder Rauchschnalbe wurden nicht registriert. Allerdings ist eine Nutzung des Efeus (s. Abbildung 7-5) als Niststätte nicht auszuschließen. Zudem wurde im Bereich der Fassade eine brütende Straßentaube (*Columba livia forma domestica*) festgestellt (s. Abbildung 7-4).

Um eine Tötung von Individuen oder Zerstörung von Gelegen zu vermeiden und damit ein Zugriffsverbot nach § 44 (1) Nr. 1 BNatSchG auszulösen, müssen die baulichen Tätigkeiten an den Gebäuden außerhalb der Brutzeit erfolgen. Dies ist sichergestellt, da die Abrissarbeiten erst ab Herbst 2014 beginnen sollen. Damit wird gleichermaßen auch der Eintritt des Zugriffsverbotes i. S. des § 44 (1) Nr. 2 BNatSchG verhindert. Nach Abschluss der Baumaßnahme stehen ggf. an den Gebäuden wieder Nistmöglichkeiten für die potenziellen Vogelarten zur Verfügung. Da es sich bei den betroffenen Vogelarten um ungefährdete Arten mit landesweit günstigem Erhaltungszustand handelt, ist dieser zeitliche Verzug tolerabel. Ein Zugriffsverbot nach § 44 (1) Nr. 3 BNatSchG ist daher nicht erkennbar.

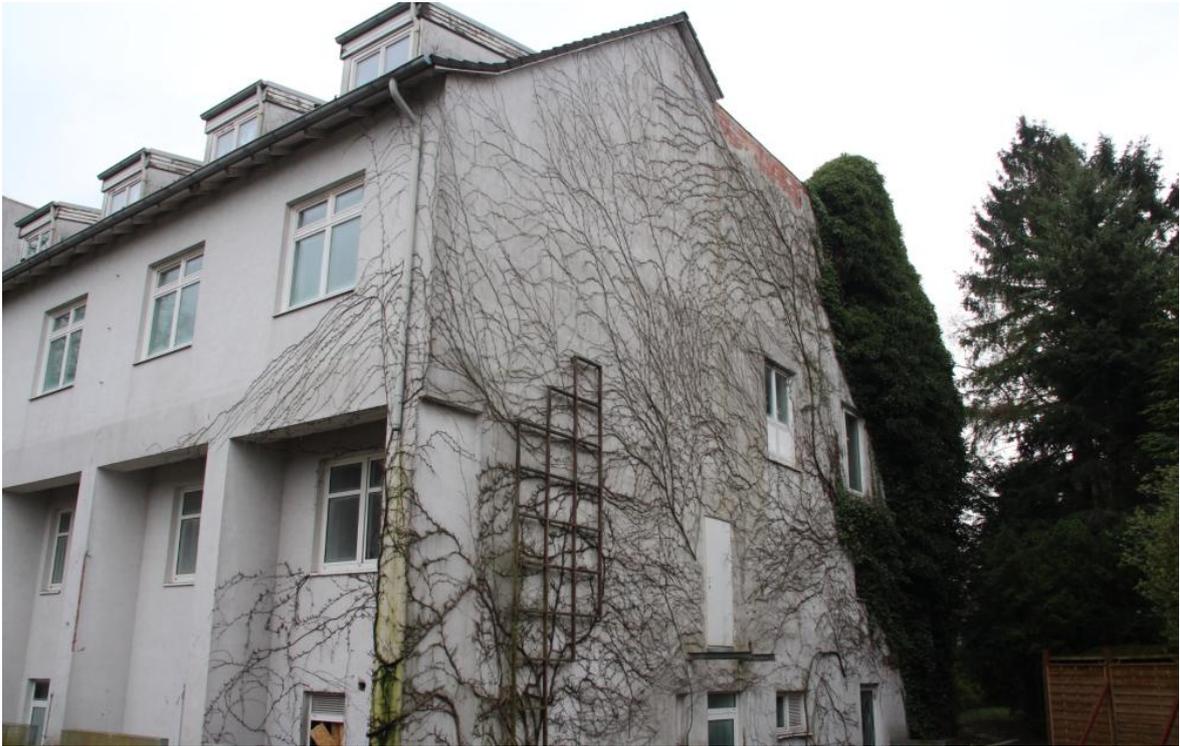
**Abbildung 7-5: Außenansicht mit Efeubestand**

Eine Nutzung als Winterquartier und Wochenstube kann als Ergebnis der durchgeführten Untersuchung derzeit ausgeschlossen werden (s. o.). Die Gebäude befinden sich jeweils in einem vergleichsweise guten Zustand (s. Abbildung 7-5).

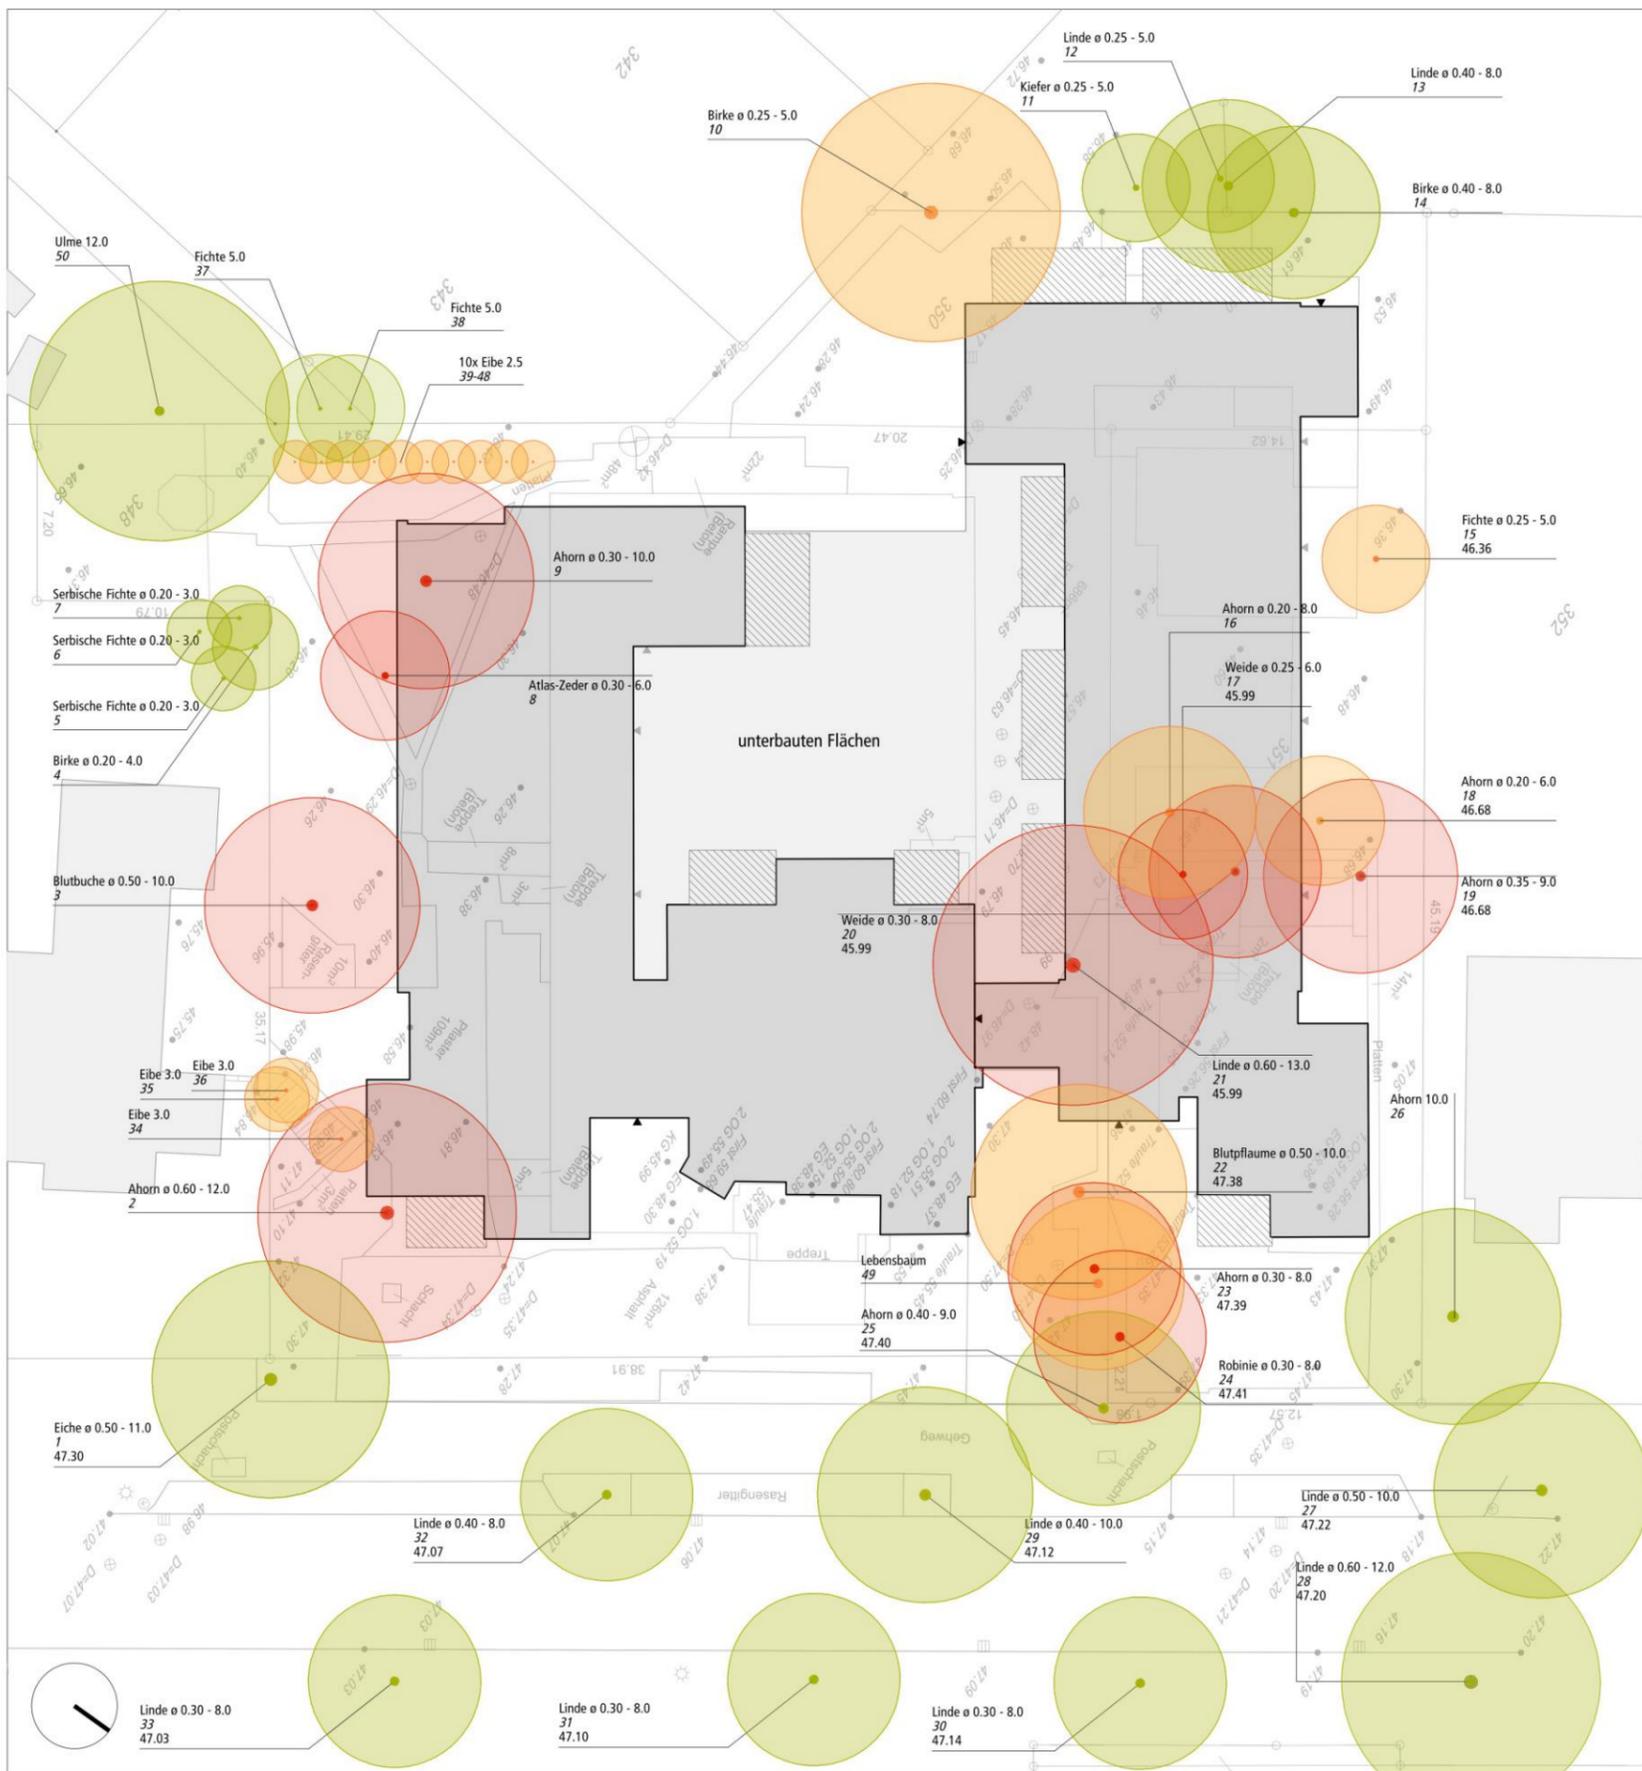
**Abbildung 7-10: Baumfällplan und Liste Bestandsbäume (LANDSCHAFTSARCHI-  
TEKTUR + HOLZAPFEL-HERZIGER 2014)**

Der zu fällende Baumbestand (s. Abbildung 7-10) weist zum Teil eine Eignung als Winterquartier auf. Eine solche Eignung ist grundsätzlich für Bäume mit einem Stammdurchmesser von mindestens 50 cm zu unterstellen (LBV-SH 2011). Innerhalb des Vorhabensbereichs weisen 4 Bäume einen entsprechenden Stammdurchmesser auf (Nr. 2, 3, 21, 22, vgl. Abbildung 7-10). Aus diesem Grund wurden diese Bäume während der Ortsbegehung dezidiert hinsichtlich etwaiger Höhlun-

gen oder Spalten untersucht. Derartige Strukturen wurden nicht festgestellt, so dass eine Nutzung als Wochenstube und Winterquartier dieser Bäume ausgeschlossen werden kann.

Um eine Kompatibilität mit den für Vögeln anzuberaumenden Maßnahmen zu gewährleisten, dürfen die betreffenden Bäume (Nr. 2, 3, 21, 22, vgl. Abbildung 7-10) erst nach Abschluss der Brutperiode und unter Beachtung der gesetzlichen Regelung des § 27 a LNatSchG, nach der Gehölzentfernungen in der Zeit vom 15. März bis zum 30. September verboten sind, gefällt werden.
