Zwischenergebnisse aus dem Konzept zur Barrierefreiheit im Rahmen der Vorbereitenden Untersuchung „Innenstadt/Schlossbereich“ der Stadt Ahrensburg

Bausteine für das Konzept Barrierefreiheit

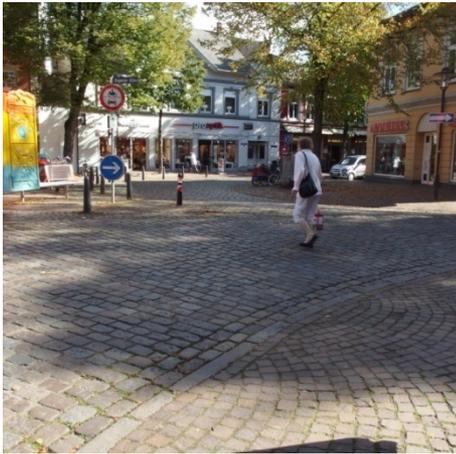
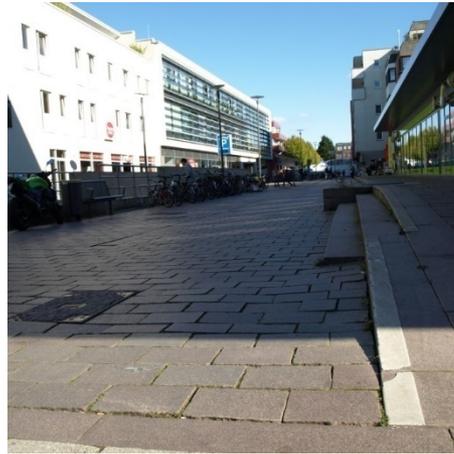
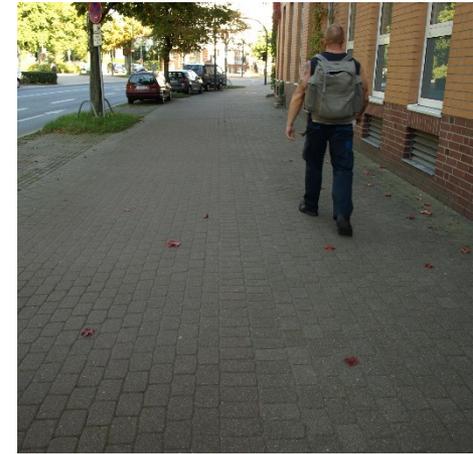
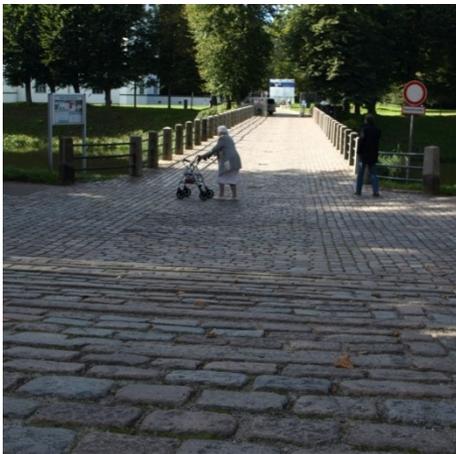
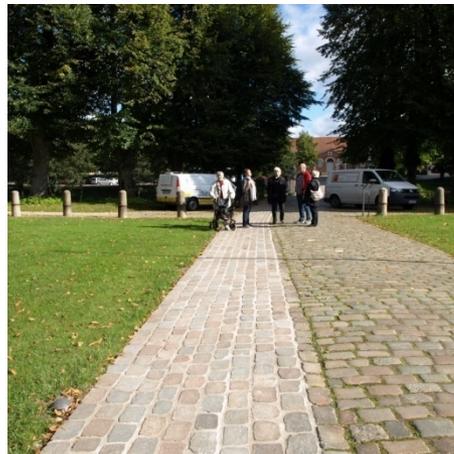
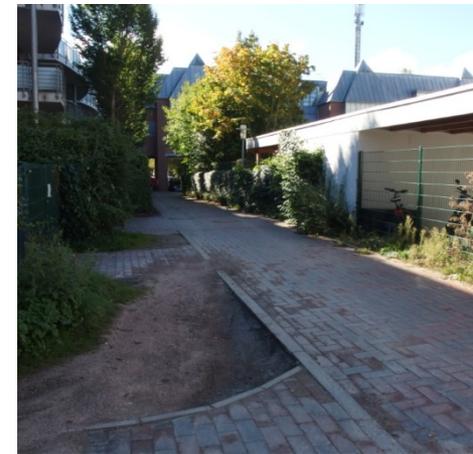
Bestandsaufnahme: Bodenbeschaffenheit / Wegequalitäten

- Teilweise glattes, gut befahrbares Pflaster, z.B. in der Großen Straße
- Glatt gepflasterter Streifen, z.B. in der Rathausstraße, gut befahrbar und auch taktil neben dem groben Pflaster erfassbar

- Überwiegend schwer befahrbares Pflaster in hoch frequentierten Bereichen (Rondeel, Rathausplatz)
- Glatt gepflasterter Streifen ist teilweise zu schmal für den Rollstuhl, wird zugestellt oder zugeparkt
- Fehlende Kontraste zur Wegeführung sowohl auf Mischflächen als auch bei getrennten Wegeführungen wie z.B. bei getrenntem Rad- und Fußweg
- Stolperfallen, Wartungsmängel

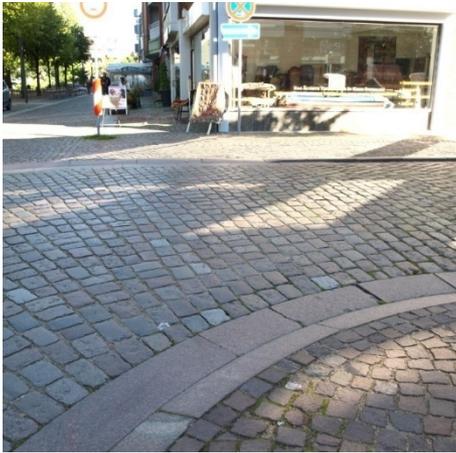
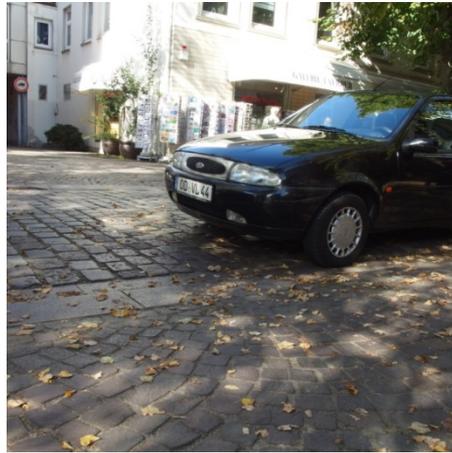
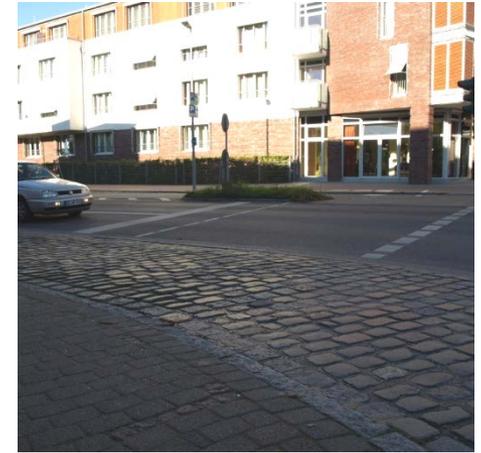
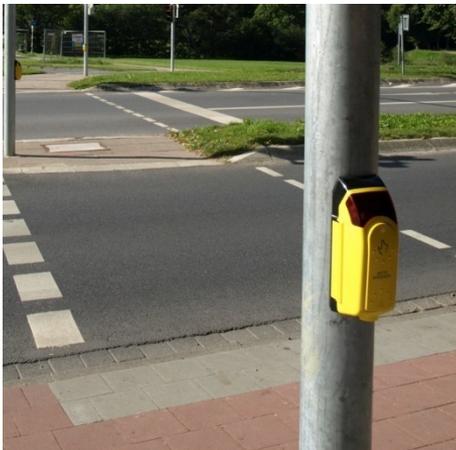
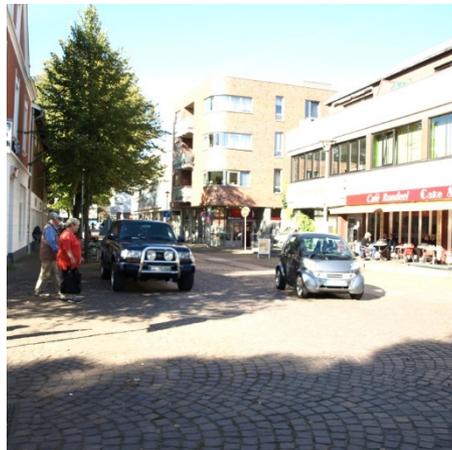
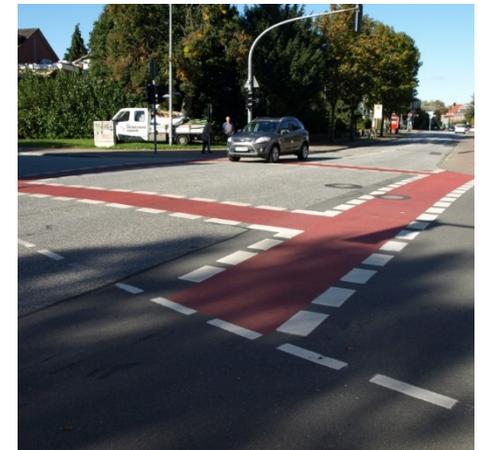
Bestandsaufnahme: Querungen

- Vielfach sind Bordabsenkungen vorhanden
- Querungshilfen, z.B. vor dem Rathaus
- Ampel mit ergänzendem akustischem Signal

- Teilweise steile oder auch fehlende Bordabsenkungen
- Fehlende Führung an Querungen, z.B. Rathausplatz / Große Straße
- Grob gepflasterte Querungsstellen
- Zugeparkte Querungen, z.B. in der Hagener Allee, Hamburger Straße
- Teilweise unklare Verkehrsführung Auto/Fuß/Rad

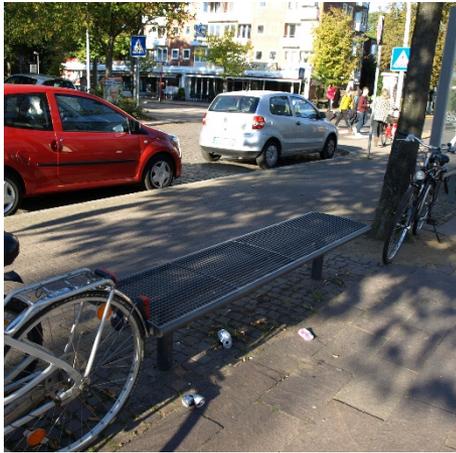
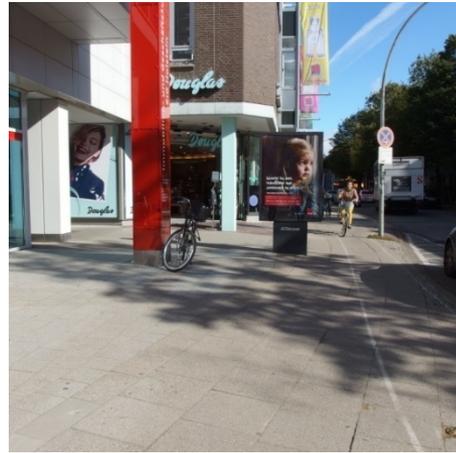
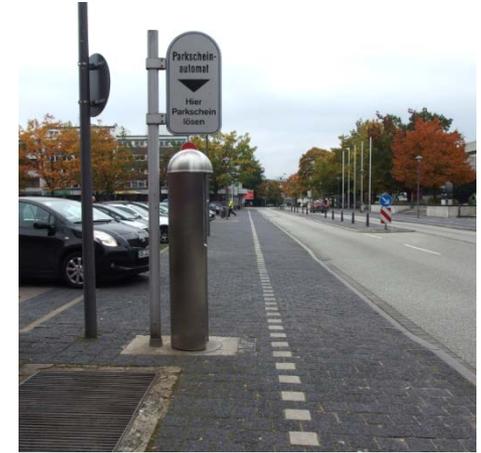
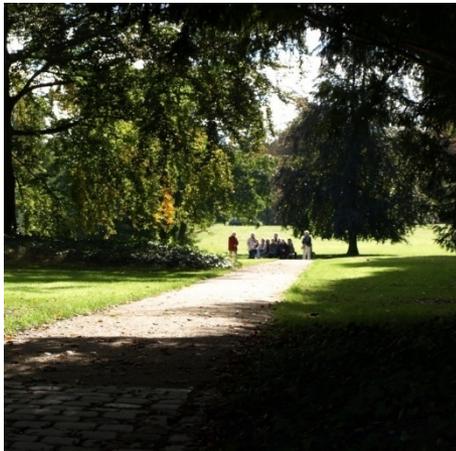
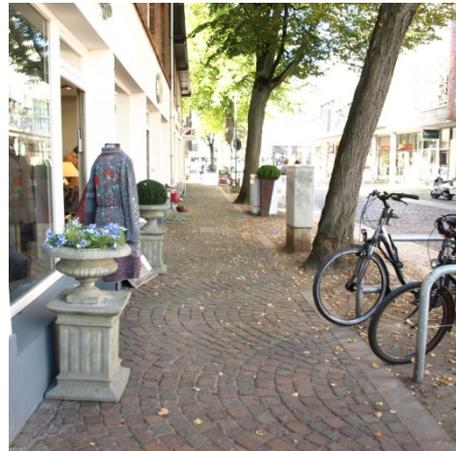
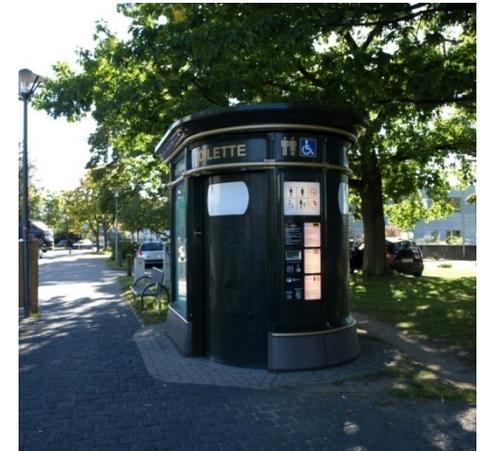
Bestandsaufnahme: Aufenthaltsqualität/Ausstattungen

- Attraktive, hoch frequentierte Straßenräume im Zentrum der Innenstadt, rund um das Rondeel
- Teilweise gute Ordnung/Sortierung im Straßenraum, z.B. Rathausstraße, Hagener Allee
- Öffentliche WC sind vorhanden

- Sitzgelegenheiten in hoch frequentierten Bereichen überwiegend nicht öffentlich, sondern temporär durch Gastronomie
- Fehlende öffentliche Sitzgelegenheiten vor allem auf längeren Wegstrecken
- Im Weg stehende Möblierungen, z.B. Hamburger Straße, Manfred-Samusch-Straße
- WC am Bahnhof nicht barrierefrei erreichbar, im Norden (Schloss, Marstall) fehlt ein öffentliches barrierefreies WC

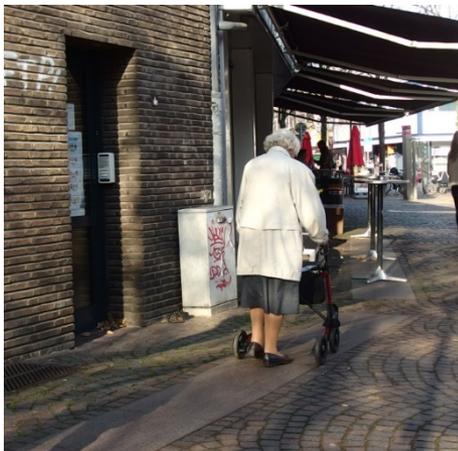
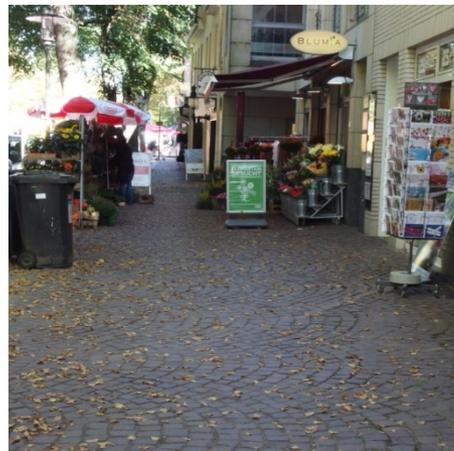
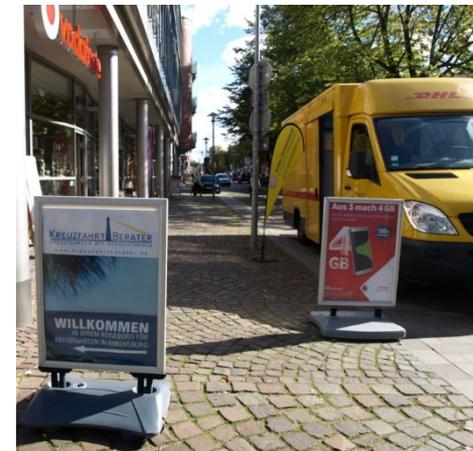
Bestandsaufnahme: Temporäre Barrieren

- Mobile Kundenstopper und Auslagen von Geschäften stehen im Weg
- Lieferverkehr blockiert Wege
- Bei Veranstaltungen: im Weg verlegte Kabel, Scherben

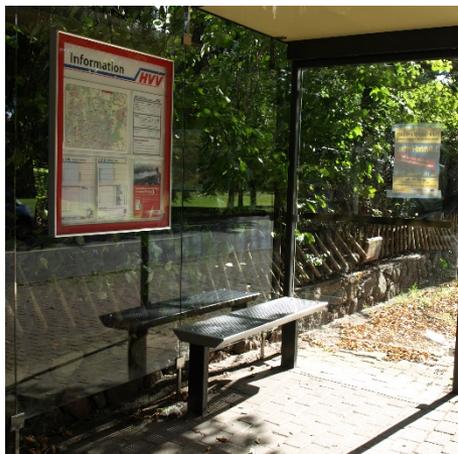
Bestandsaufnahme: ÖPNV

- Neue Buslinie verbindet Bahnhof, zentrale Bereiche am Rondeel/Große Straße mit dem Schloss (und weiter)

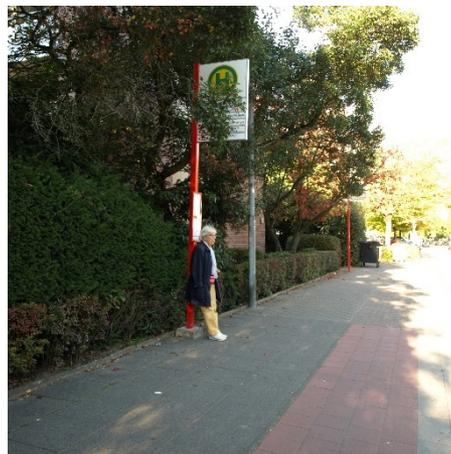
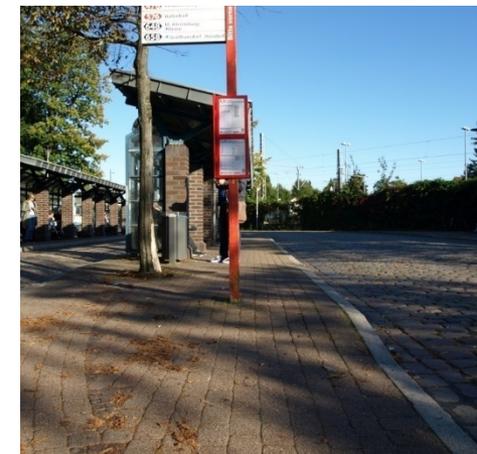
- Bushaltestellen ohne Sitzgelegenheiten und Unterstand
- ZOB am Bahnhof mit dem Rollstuhl nicht zugänglich
- Keine taktilen Hinweise auf Haltestelle und Einstieg

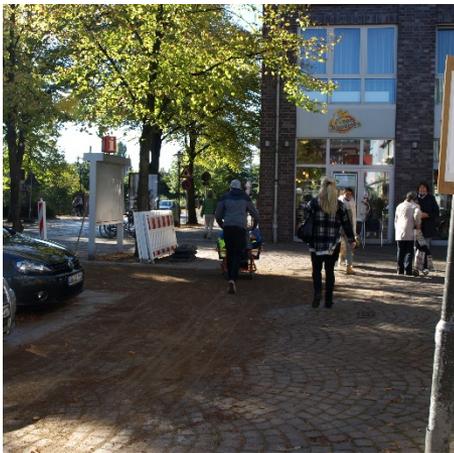
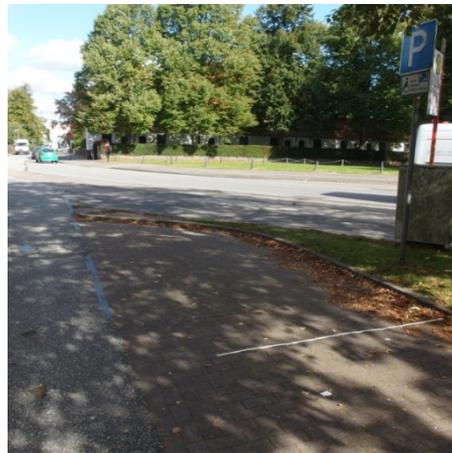
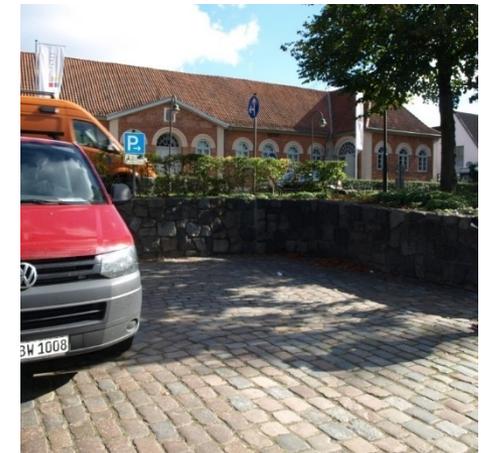
Bestandsaufnahme: Stellplätze

- Parkraum in Parkhäusern über das Zentrum verteilt

- Vorhandene Behindertenstellplätze sind oft nicht barrierefrei gestaltet, z.B. grobes Pflaster, zu schmal, fehlende Zugänglichkeit (z.B. Bordabsenkung)

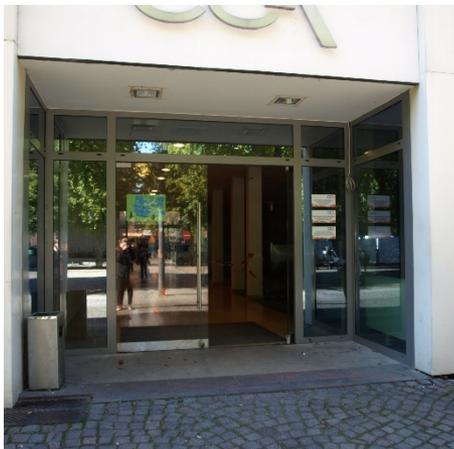
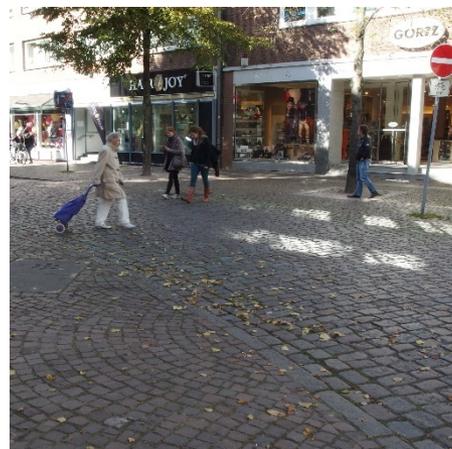
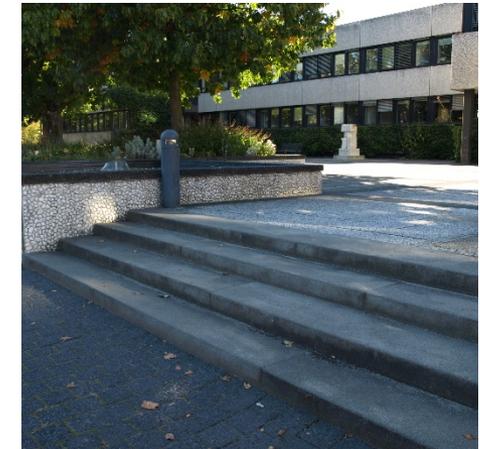
Bestandsaufnahme: Zugänge in Geschäfte und öffentliche Einrichtungen

- Auswahl an stufenlos zugänglichen Geschäften ist vorhanden
- Viele Geschäfte sind durch Stufen nicht zugänglich
- Treppenstufen zum Rathaus fehlt ein Handlauf
