TOP 6.1.2 Wurzelschäden an Rad- und Gehwegen

Probleme mit Baumwurzeln im Bestand und Verbesserungsmöglichkeiten

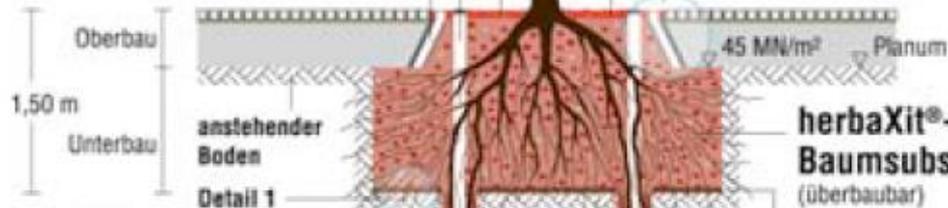
Detail 2
tecSton®-
Baumquartier
mit integrierten
Belüftungskanälen

Pflanzgrube 12 m³

Belüftungsröhre mit Abdeckung

Belüftungskanal

**campoXit®-
Mineralische Mulchung 8/16**

Oberbau

Unterbau

anstehender
Boden

45 MN/m²

Planum

**herbaXit®-
Baumsubstrat 0/16**
(überbaubar)

Tiefbohrungen

**herbaXit®-Tiefen-
belüftungssubstrat 0/16**

**sanoXit®-
Wurzellockstoff® 0/6**
(ca. 5 cm)
