# Konzept zur Barrierefreiheit im Rahmen der Vorbereitenden Untersuchungen „Innenstadt/Schlossbereich“ der Stadt Ahrensburg - Anhang: Bewertungstabellen -

Im Auftrag der  
Stadt Ahrensburg.  
FD Stadtplanung. Bauaufsicht. Umwelt  
Manfred-Samusch-Straße 5. 22926 Ahrensburg

Stand: Juli 2016

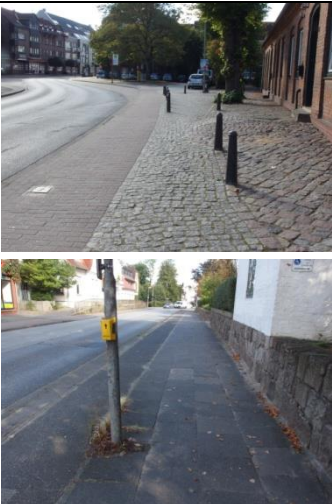
| Wege | Oberflächengestaltung | | | | Dimen-<br>sion | Querungs-<br>möglichkei-<br>ten | Sonstiges/ Bemerkungen<br>(Aufenthaltsqualität, temporäre Barrie-<br>ren, Konflikte...) | Hand-<br>lungs-<br>bedarf | Foto |
|---|---|---|---|---|---|---|---|---|---|
| Kastanienallee | | | - | | - | - | Wegeverbindung zur Kirchengemeinde.<br>Grobes Kopfsteinpflaster.<br>Teilw. kein Gehweg vorhanden. | hoch | |

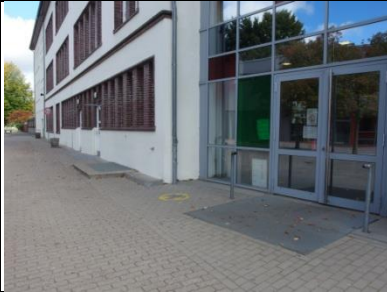
| Infrastruktur-<br>einrichtung | Behindertenparkplätze | | | Erreichbarkeit des<br>Eingangs | | | barrierefreie Nutzung<br>innen | | Sonstiges/<br>Bemerkungen | Hand-<br>lungs-<br>bedarf | Foto |
|---|---|---|---|---|---|---|---|---|---|---|---|
| Grundschule am<br>Schloss | | - | - | | | | | | Neubau ist rollstuhlgerecht zu-<br>gänglich. | | |

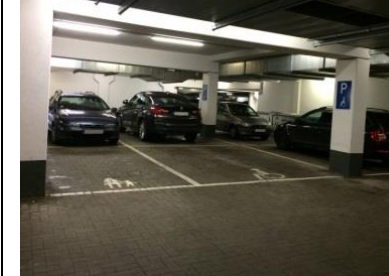
| Infrastruktur-<br>einrichtung | Behindertenparkplätze | | | Erreichbarkeit des<br>Eingangs | | | barrierefreie Nutzung<br>innen | | Sonstiges/<br>Bemerkungen | Hand-<br>lungs-<br>bedarf | Foto |
|---|---|---|---|---|---|---|---|---|---|---|---|
| P6 (Tiefgarage<br>CCA) | 4 | | | | | - | | - | Frauen- bzw. Familienpark-<br>plätze sind vorhanden. | - | |

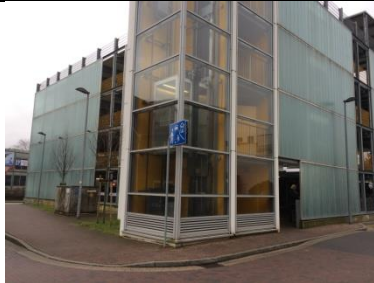
| Infrastruktur-<br>einrichtung | Behindertenparkplätze | | | Erreichbarkeit des<br>Eingangs | | | barrierefreie Nutzung<br>innen | | Sonstiges/<br>Bemerkungen | Hand-<br>lungs-<br>bedarf | Foto |
|---|---|---|---|---|---|---|---|---|---|---|---|
| P8 (Parkhaus<br>Woldenhorn II) | | - | - | | | - | | - | Frauenparkplätze vorhanden.<br>Fahrstuhl mit Blindeschrift. | - | |
