# OBJEKTBEZOGENE SCHADENSANALYSE

## Trogbauwerk „Woldenhorn“

### Schäden an der Fahrbahn

**Veranlassung:** Bestandsaufnahme und Sonderprüfung nach DIN 1076 am Trogbauwerk

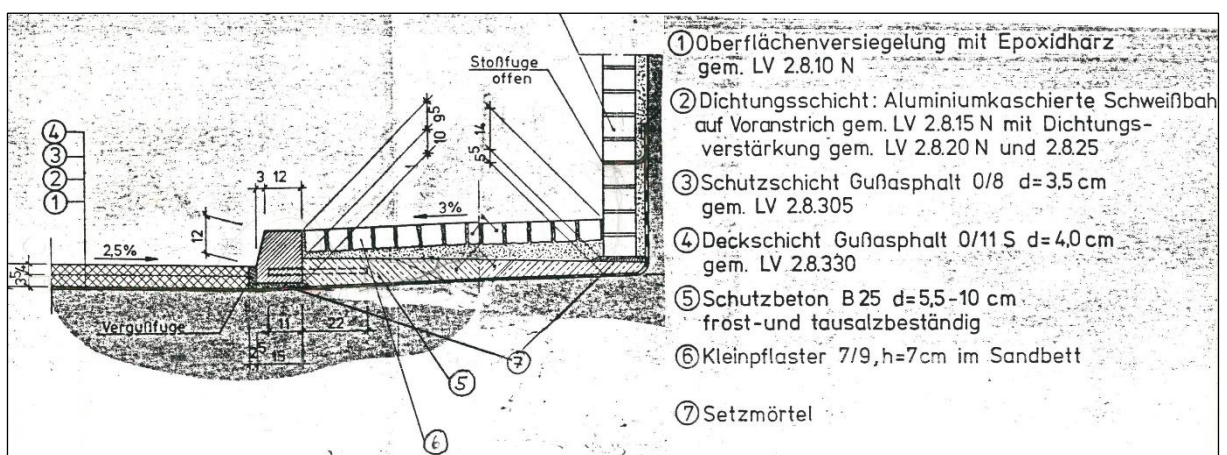
Abb. 13: Aufbau des Notgehwegs

Die ermittelten weißen erhöhte Bauteildicken auf. In den Bestandsunterlagen (siehe Abb. 13) wird eine Gesamtdicke von 9,5 bis 14 cm angegeben.

- Die Verankerung der Bordsteine (siehe Abb. 13) waren vereinzelt nicht im Schutzbeton eingeschlossen, sondern lagen auf dem Schutzbeton auf.
- Bei Bauteilöffnung NG2 ist ein unbekannter Kabelkanal im Schutzbeton vorhanden.
- Bei Bauteilöffnung NG3 ist der Schutzbeton von Segment 6 ca. 10 cm höher.

Im Bereich der Notgehwegen wurde überwiegend keine Bewehrung angetroffen. Dies deckt sich mit den Angaben in den Bestandsunterlagen (siehe Abb. 13). Dort wird der betrachtete Beton als Schutzbeton, ohne Angaben zur Bewehrung, beschrieben.

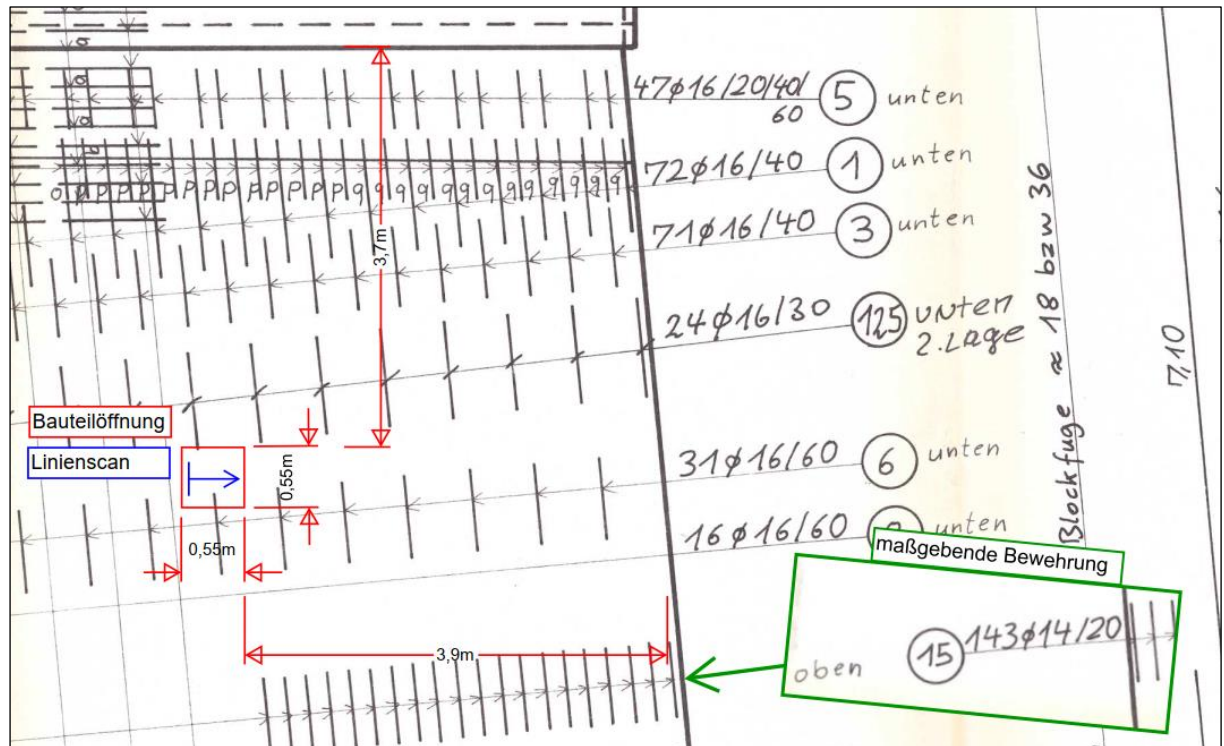
Abb. 15: Ausschnitt aus Plan B\_2\_30a\_ (30-11-1988) – bei Bauteilöffnung FB2

Die Auswertung erfolgte mit dem zugehörigen Programm proceq. In Abb. 17 ist exemplarisch die Auswertung des Linienscans in der Bauteilöffnung FB2 (Abb. 15) dargestellt. In der Auswertung ist die Mindestbetondeckung durch die rote Linie markiert. Die angetroffene Bewehrung liegt unterhalb der Betondeckung. Der Abstand zwischen den Bewehrungsstäben beträgt hier 143 mm. In dem zugehörigen Bestandplan ist jedoch ein Abstand von 200 mm angegeben.
