Gutachterliche Stellungnahme

zum Zustand und zur Erhaltungsmöglichkeit
des Baumbestands im B-Plan-Gebiet

Projekt:	Bebauungsplan 90 Hermann-Löns-Straße in 22926 Ahrensburg
Auftraggeber:	Stadt Ahrensburg Der Bürgermeister Manfred-Samusch-Straße 5 22926 Ahrensburg
Angebot:	vom 10.02.2021
Auftrag:	vom 02.03.2021
Ortsbesichtigung und Untersuchung:	am 04. und 10.03.2021
Gutachter:	ö.b.v. Sachverständiger Dipl.-Ing. Eckhard Zemke
Anlagen und Einlagen:	<ul style="list-style-type: none"> - Fotodokumentation - Übersicht mit Teilplänen - Teilplan 1 und 2 - Erhaltungswürdige Bäume Pläne 1 und 2 - Freiflächenpläne 1 bis 3 Büro GSP - Literaturverzeichnis

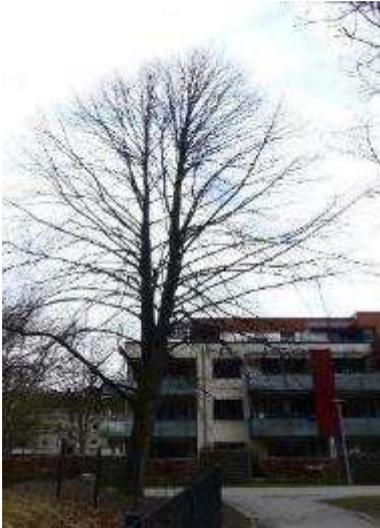
Baum Nr. 01/ohne Zweitnummer - *Tilia cordata* - Winterlinde

Bemerkungen: – Der Stamm gabelt in 3,5 m Höhe in zwei gleichrangige Stämmlinge unter leichter Druckzwieselbildung.
– Dichte Beastung.

Ansicht / Habitus

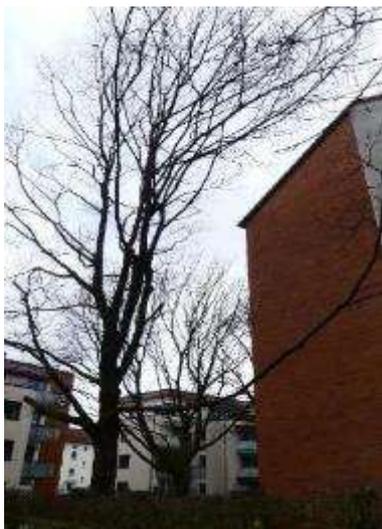
Baum Nr. 02/10 – *Acer platanoides* - Spitzahorn

Bemerkungen: – Auf Gebäudeseite haben regelmäßig Rückschnittarbeiten zur Gebäudefreihaltung stattgefunden, dadurch ovalförmige Krone.
– Etwas lockere Beastung.

Freigeschnittene Fassade

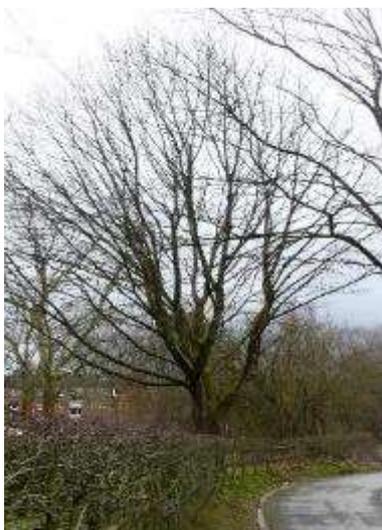
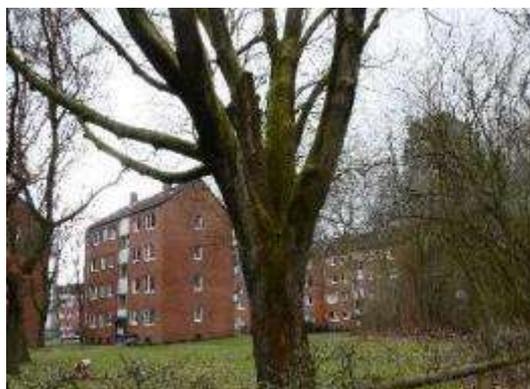
Baum Nr. 03/9 - Acer platanoides - Spitzahorn

Stamm-U:	239 cm	Stamm-D:	76 cm	Kronen-D:	15,0 m
Höhe:	19,0 m	Kronenansatz:	in 3,0 m Höhe		
Kronenform:	kreisförmig	Schutz:	ja		
Vitalität:	1	Verkehrssicherheit:	gegeben		
Bemerkungen:	<ul style="list-style-type: none"> - Der Stamm ab 2,0 m Höhe in insgesamt 4 Stämmlinge. - Weitausladend gewachsener Krone. - Sehr oberflächennahes Wurzelwerk, teilweise verletzt durch Mäharbeiten.

Brei gewachsene Krone

Kronenbasis

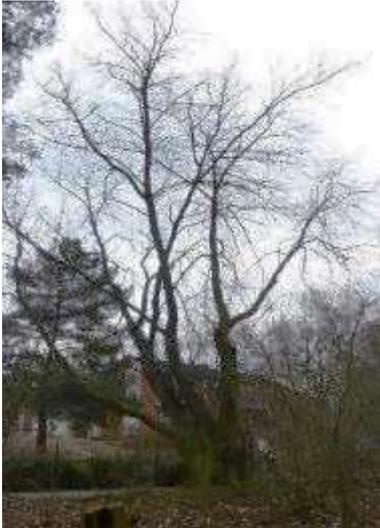
Baum Nr. 04/9 - Prunus padus - Traubenkirsche, 5-st.

Stamm-U:	62-97 cm	Stamm-D:	18-31 cm	Kronen-D:	10,0 m
Höhe:	13,0 m	Kronenansatz:	in 2,5 m Höhe		
Kronenform:	halbkreisförmig in Richtung Osten orientiert			Schutz: ja	
Vitalität:	2	Verkehrssicherheit: nicht gegeben			
Bemerkungen:	<ul style="list-style-type: none"> - Einseitige Krone aufgrund eines ehemals nebenstehenden, mittlerweile gefällten Baumes. - Absterbender Stämmeling in der Krone. - Einzelne Astbrüche, einfallend.

**Einseitige Krone****Baum Nr. 05/7 - Pinus sylvestris - Waldkiefer**

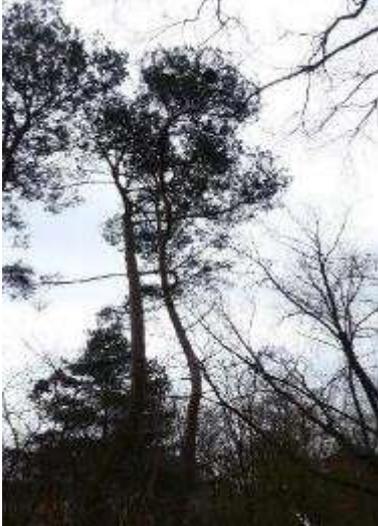
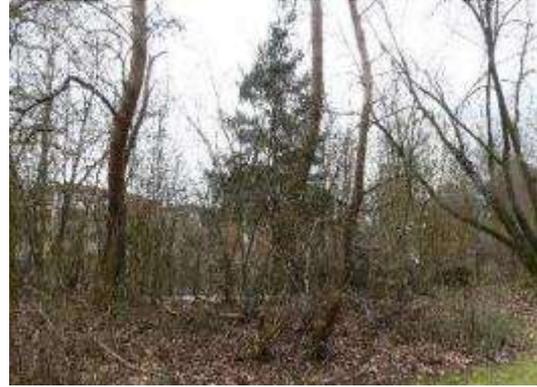
Nr. 05 + 06, Kronen

Stamm-U:	89 cm	Stamm-D:	28 cm	Kronen-D:	3,0 m
Höhe:	10,0 m	Kronenansatz:	in 8,0 m Höhe		
Kronenform:	viertelkreisförmig in Richtung Westen orientiert			Schutz: nein	
Vitalität:	2	Verkehrssicherheit: gegeben			
Bemerkungen:	<ul style="list-style-type: none"> - Abgebrochene Äste unterhalb des Kronenansatzes. - Massiv unter Wuchskonkurrenz nebenstehender Kiefer gewachsen.

Stamm-U:	135 cm	Stamm-D:	42 cm	Kronen-D:	6,0 m
Höhe:	15,0 m	Kronenansatz:	in 7,0 m Höhe		
Kronenform:	kreisförmig		Schutz: ja		
Vitalität:	1	Verkehrssicherheit: nicht gegeben			
Bemerkungen:	<ul style="list-style-type: none"> - Diverse abgebrochene Äste, in der Krone hängend. - Arttypisch etwas lockere Kronenarchitektur.

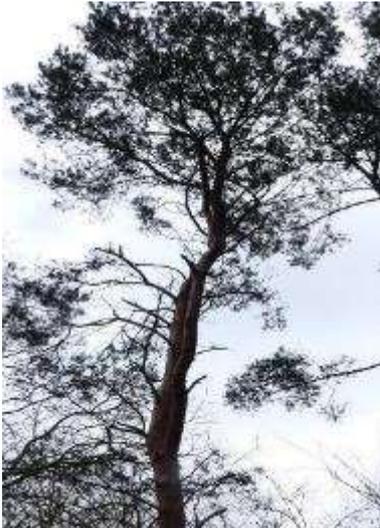
Baum Nr. 07/5 - Pinus sylvestris - Waldkiefer

Krone

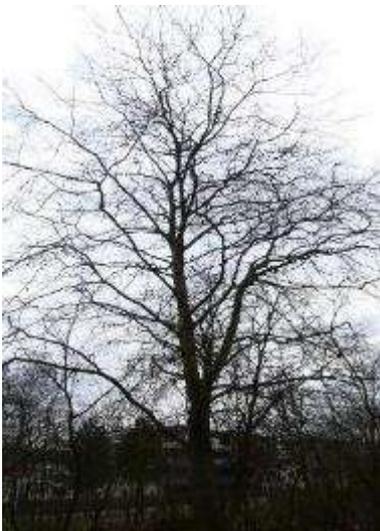
Baum Nr. 08/4 - Platanus acerifolia - Platane

Stamm-U:	179 cm	Stamm-D:	57 cm	Kronen-D:	14,0 m
Höhe:	19,0 m	Kronenansatz:	in 2,5 m Höhe		
Kronenform:	kreisförmig	Schutz:	ja		
Vitalität:	1	Verkehrssicherheit:	gegeben		
Bemerkungen:	– Sehr oberflächennahe Wurzeln in der nebenliegenden Rasenfläche, teilweise verletzt durch Mäharbeiten.

Krone

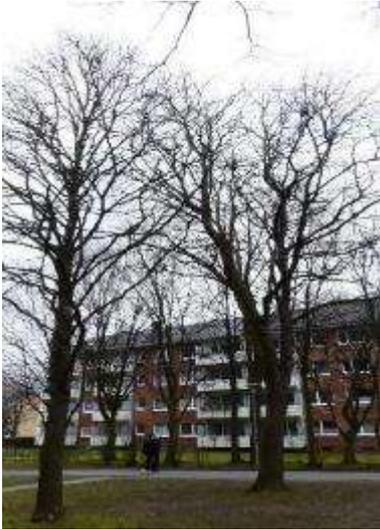
Nr.09+ 10

Stamm-U: 130 cm Stamm-D: 41 cm Kronen-D: 9,0 m
 Höhe: 12,0 m Kronenansatz: in 3,0 m Höhe
 Kronenform: halbkreisförmig in Richtung Südwesten orientiert Schutz: ja
 Vitalität: 1 Verkehrssicherheit: gegeben
 Bemerkungen: – Einseitige Krone aufgrund Wuchskonkurrenz nebenstehenden Baumes.

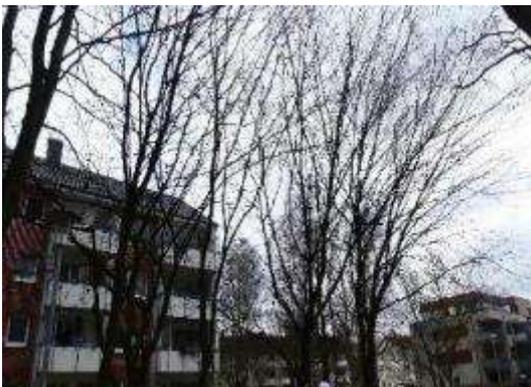
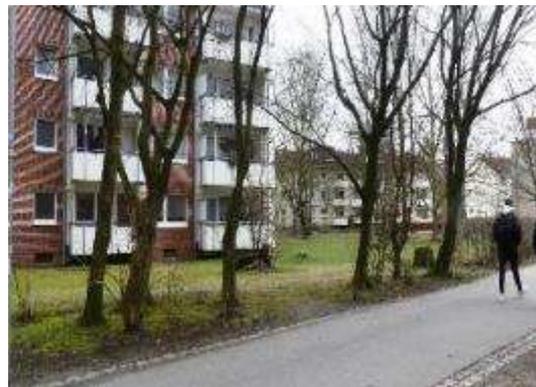
Nr. 12 - 16, Kronen

Stamm-U: 101 cm Stamm-D: 32 cm Kronen-D: 10,0/6,0 m
 Höhe: 13,0 m Kronenansatz: in 2,0 m Höhe
 Kronenform: leicht ovalförmig Schutz: ja
 Vitalität: 1 Verkehrssicherheit: gegeben
 Bemerkungen: – Ovale Krone aufgrund Wuchskonkurrenz nebenstehender Bäume.

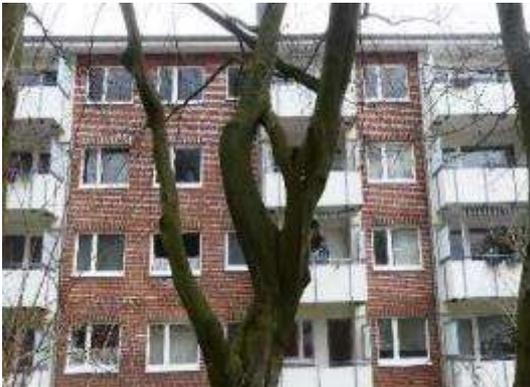
Baum Nr. 15/18 - Carpinus betulus - Hainbuche

Stamm-U: 126 cm Stamm-D: 40 cm Kronen-D: 11,0 m
 Höhe: 14,0 m Kronenansatz: in 3,5 m Höhe
 Kronenform: halbkreisförmig, unterdrückt in Richtung Norden orientiert Schutz: ja
 Vitalität: 1 Verkehrssicherheit: gegeben
 Bemerkungen: – Reibende und scheuernde Äste in der Krone.
 – Einseitige Krone aufgrund Wuchskonkurrenz nebenstehender Bäume.

Ungleichmäßiger Kronenaufbau

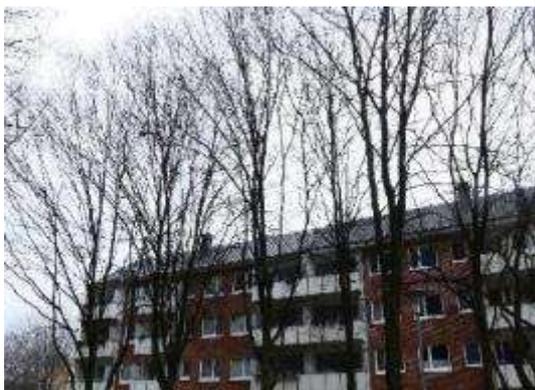
Nr. 16 - 21, Kronen

Stamm-U: 82 cm Stamm-D: 26 cm Kronen-D: 7,0 m
 Höhe: 14,0 m Kronenansatz: in 3,0 m Höhe
 Kronenform: halbkreisförmig in Richtung Süden orientiert Schutz: nein
 Vitalität: 1 Verkehrssicherheit: gegeben
 Bemerkungen: – Einseitige Krone aufgrund Wuchskonkurrenz nebenstehender Bäume.

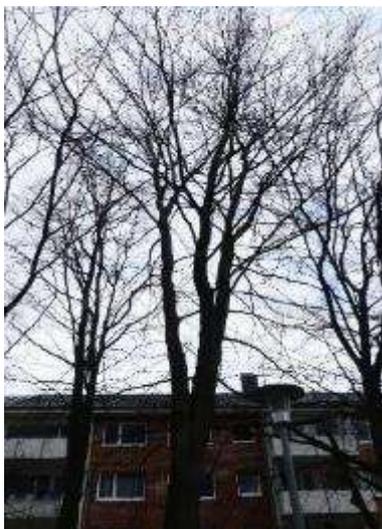
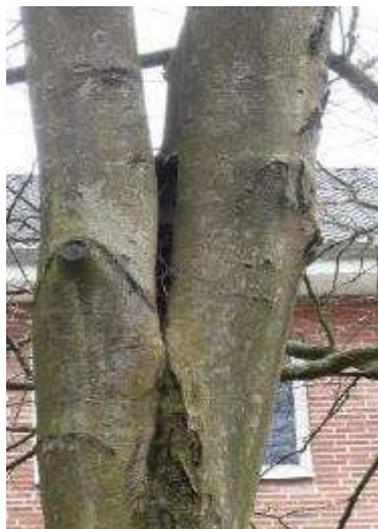
Baum Nr. 17/16 - *Fagus sylvatica* - Rotbuche

Stamm-U:	171 cm	Stamm-D:	55 cm	Kronen-D:	12,0 m
Höhe:	22,0 m	Kronenansatz:	in 6,0 m Höhe		
Kronenform:	kreisförmig	Schutz:	ja		
Vitalität:	1	Verkehrssicherheit:	gegeben		
Bemerkungen:	<ul style="list-style-type: none"> - Der Stamm gabelt in 5,0 und 6,0 m Höhe unter Druckzwieselbildung mit steiler Stämmingsstellung. - Trotz Wuchskonkurrenz gleichmäßig und vital gewachsen.

Gleichmäßige Krone trotz Wuchskonkurrenz

Gabelung als Druckzwiesel

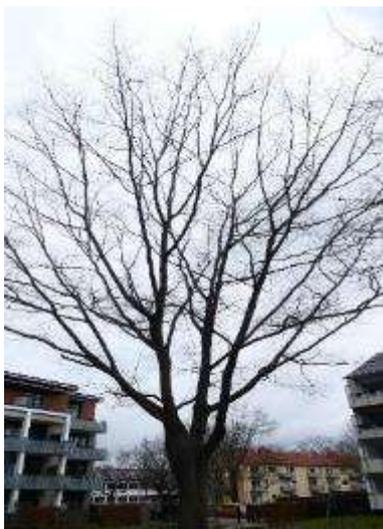
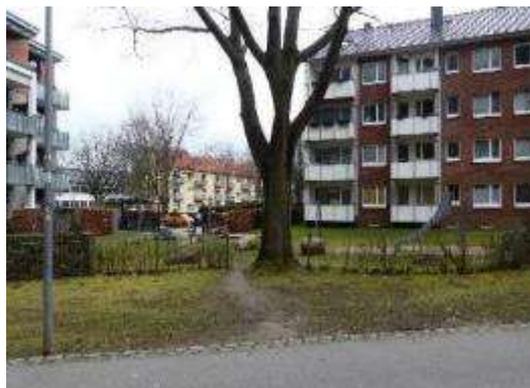
Baum Nr. 22/11 - Quercus rubra - Amerikanische Roteiche

Stamm-U: 266 cm Stamm-D: 85 cm Kronen-D: 16,0 m
 Höhe: 18,0 m Kronenansatz: in 4,5 m Höhe
 Kronenform: kreisförmig Schutz: ja
 Vitalität: 1 Verkehrssicherheit: gegeben
 Bemerkungen: – An dem Baum sind bereits erkennbar Rückschnittmaßnahmen durchgeführt worden.
 – Der Stamm vergabelt in 3,5 m Höhe in insgesamt 4 Stämmlinge.

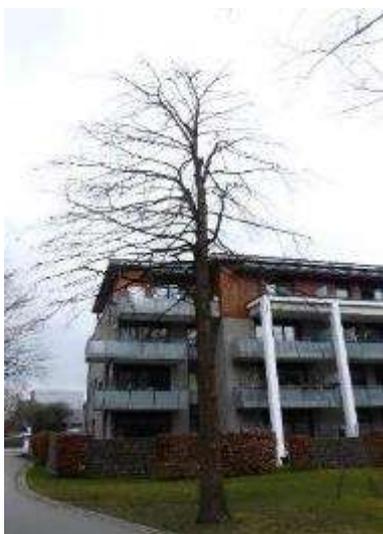
Baum Nr. 23/10 - Coryllus colurna - Baumhasel

Stamm-U:	125 cm	Stamm-D:	40 cm	Kronen-D:	7,0 m
Höhe:	10,0 m	Kronenansatz:	in 3,5 m Höhe		
Kronenform:	kreisförmig	Schutz:	ja		
Vitalität:	1	Verkehrssicherheit:	gegeben		
Bemerkungen:	– Diverse Aufastungswunden am Stamm, bis in den Starkastbereich, mit guter Wundwulstbildung, nicht einfallend.

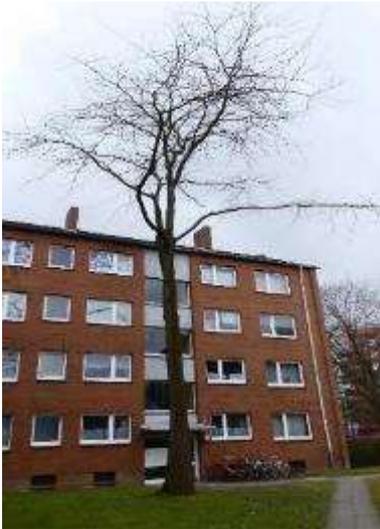
Baum Nr. 24/2 - Gleditsia triacanthos - Lederhülsenbaum

Stamm-U:	170 cm	Stamm-D:	54 cm	Kronen-D:	9,0 m
Höhe:	17,0 m	Kronenansatz:	in 8,0 m Höhe		
Kronenform:	kreisförmig	Schutz:	ja		
Vitalität:	1	Verkehrssicherheit:	gegeben		
Bemerkungen:	<ul style="list-style-type: none"> – Etwas lockere Kronenarchitektur. – Sehr oberflächennah gewachsene Wurzeln in der Rasenfläche, teilweise durch Mäharbeiten verletzt.

**Lockere Kronenarchitektur****Baum Nr. 25/1 - Fagus sylvatica - Rotbuche**

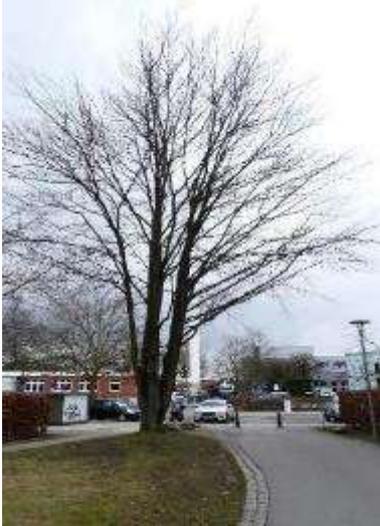
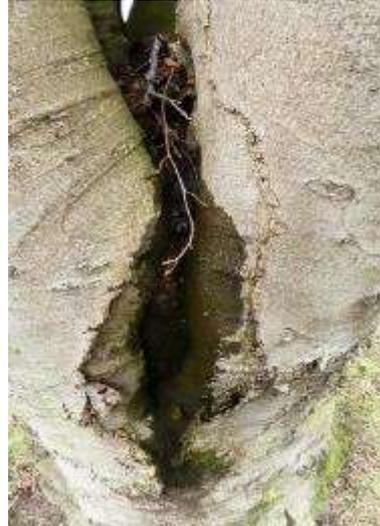
Stamm-U:	261 cm	Stamm-D:	83 cm	Kronen-D:	10,0 m
Höhe:	13,0 m	Kronenansatz:	in 2,5 m Höhe		
Kronenform:	kreisförmig	Schutz:	ja		
Vitalität:	1	Verkehrssicherheit:	gegeben		
Bemerkungen:	<ul style="list-style-type: none"> – Der Stamm gabelt in 1,2 m Höhe in mehrere Stämmlinge, teilweise unter Druckwieselbildung. – Auf Nordseite leicht eingerissene Vergabelung mit offenem Holzkörper, noch bruchssicher.

Gabelung mit Rindenverlust

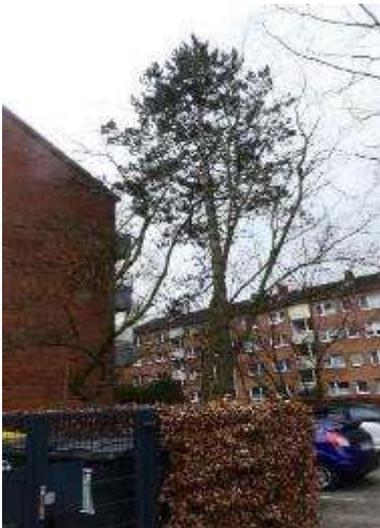
Nr. 26 - 28

Stamm-U:	114 cm	Stamm-D:	36 cm	Kronen-D:	8,0 m
Höhe:	9,0 m	Kronenansatz:	in 2,0 m Höhe		
Kronenform:	halbkreisförmig in Richtung Südosten orientiert				Schutz: ja
Vitalität:	1	Verkehrssicherheit:	gegeben		
Bemerkungen:	<ul style="list-style-type: none"> - Sehr einseitige Krone aufgrund Rückschnittarbeiten zur Parkplatzfreihaltung. - Diverse Wunden im Stammbereich mit seitlicher Wundwulstbildung. - Pilzbefall im Stammfußbereich. - Astungswunden bis 20 cm Durchmesser, noch nicht einfallend.

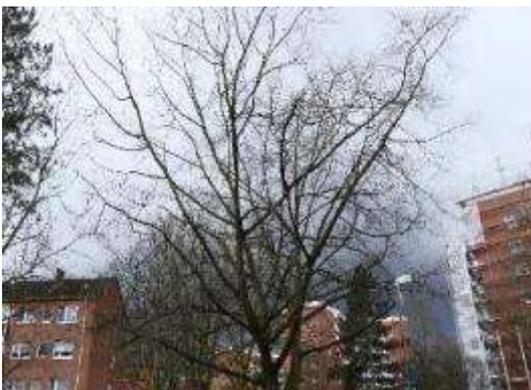
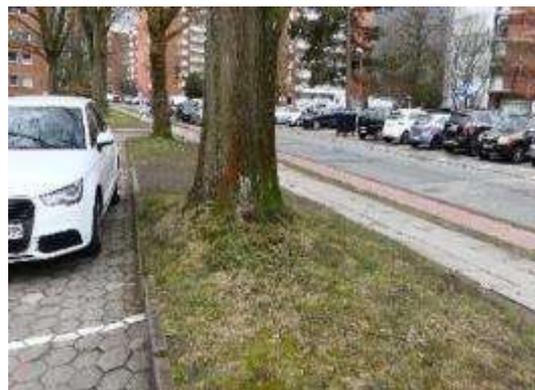
Baum Nr. 29/9 - Quercus rubra - Amerikanische Roteiche

Stamm-U: 292 cm Stamm-D: 93 cm Kronen-D: 20,0 m
 Höhe: 18,0 m Kronenansatz: in 3,0 m Höhe
 Kronenform: kreisförmig Schutz: ja
 Vitalität: 2 Verkehrssicherheit: gegeben
 Bemerkungen: – In der Oberkrone etwas lockere Beastung.
 – Der Baum steht unter eingeschränkten Standortbedingungen zwischen Gehweg und PKW-Stellplatzanlage.
 – Innerhalb der PKW-Stellplatzanlage sind Belagsanhebungen, als Hinweis auf Wurzeleinwachsungen, erkennbar.

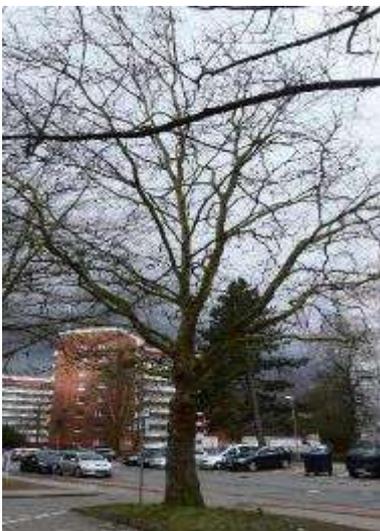
- Bemerkungen:
- Etwas einseitige Krone aufgrund Wuchskonkurrenz nebenstehender Roteiche.
 - Der Baum steht unter eingeschränkten Standortbedingungen zwischen öffentlichem Gehweg und PKW-Stellplatzanlage.
 - Es sind Belagsanhebungen in der PKW-Stellplatzanlage, als Hinweis auf Wurzeleinwachsungen, erkennbar.

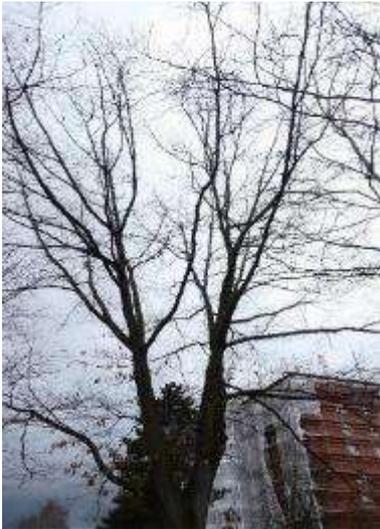
Baum Nr. 31/1 - Quercus rubra - Amerikanische Roteiche

Stamm-U:	264 cm	Stamm-D:	84 cm	Kronen-D:	15,0 m
Höhe:	20,0 m	Kronenansatz:	in 4,0 m Höhe		
Kronenform:	kreisförmig	Schutz:	ja		
Vitalität:	1	Verkehrssicherheit:	gegeben		
Bemerkungen:	<ul style="list-style-type: none"> – Der Baum weist eine insgesamt schlanke Stämmingsstellung auf. – Verstärkte Neutriebbildung im Kroneninneren, besonders an den Starkästen.

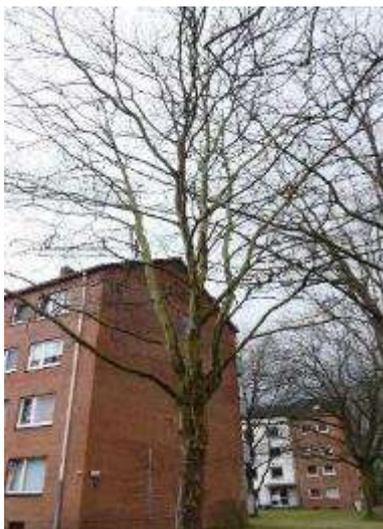
Stamm-U:	128 cm	Stamm-D:	41 cm	Kronen-D:	9,0 m
Höhe:	16,0 m	Kronenansatz:	in 3,5 m Höhe		
Kronenform:	kreisförmig	Schutz:	ja		
Vitalität:	1	Verkehrssicherheit:	gegeben		
Bemerkungen:	<ul style="list-style-type: none"> – Der Baum steht unter etwas eingeschränkten Standortbedingungen neben PKW-Stellplatzanlage und Hauszuwegung.

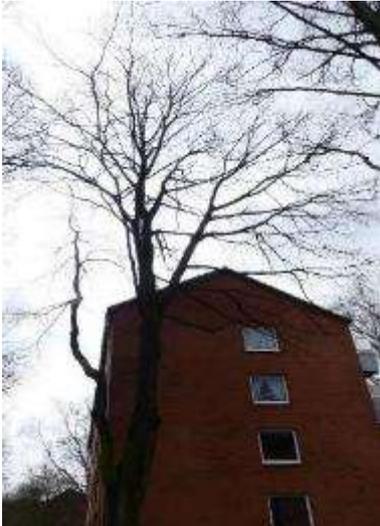
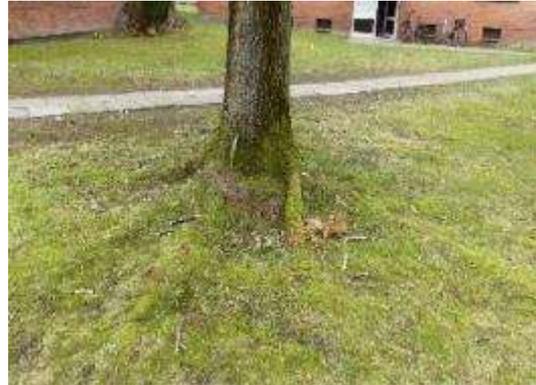
Baum Nr. 34/5 - Quercus robur - Stieleiche

Stamm-U: 181 cm Stamm-D: 58 cm Kronen-D: 12,0 m
 Höhe: 22,0 m Kronenansatz: in 3,0 m Höhe
 Kronenform: leicht halbkreisförmig in Richtung Süden orientiert Schutz: ja
 Vitalität: 1 Verkehrssicherheit: gegeben
 Bemerkungen: – Leicht einseitige Krone aufgrund Wuchskonkurrenz durch Baum Nr. 35.

**Oberflächennahe Wurzeln****Baum Nr. 35/4 - Betula pendula - Sandbirke**

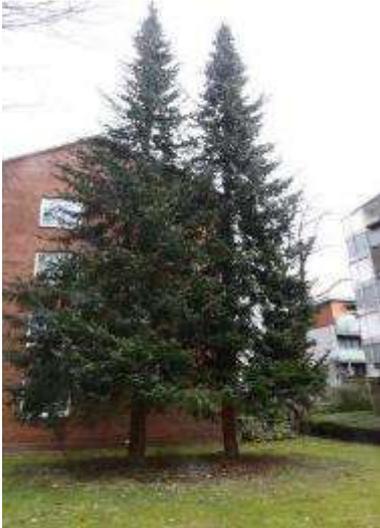
**Nr. 36 + 37****Baum Nr. 37/ohne Zweitnummer - Picea omorika - Serbische Fichte**

Stamm-U:	92 cm	Stamm-D:	29 cm	Kronen-D:	5,0 m
Höhe:	16,0 m	Kronenansatz:	in 1,2 m Höhe		
Kronenform:	kreisförmig	Schutz:	nein		
Vitalität:	2	Verkehrssicherheit:	gegeben		
Bemerkungen:	<ul style="list-style-type: none"> - Trotz nebenstehender Serbischer Fichte gleichmäßige Kronenentwicklung. - Leichte Kurznadeligkeit erkennbar.

Stamm-U:	89 cm	Stamm-D:	28 cm	Kronen-D:	4,0 m
Höhe:	16,0 m	Kronenansatz:	in 1,2 m Höhe		
Kronenform:	kreisförmig	Schutz:	nein		
Vitalität:	2	Verkehrssicherheit:	gegeben		
Bemerkungen:	- Trotz engem Standort zu Baum Nr. 36 gleichmäßig entwickelte Krone.

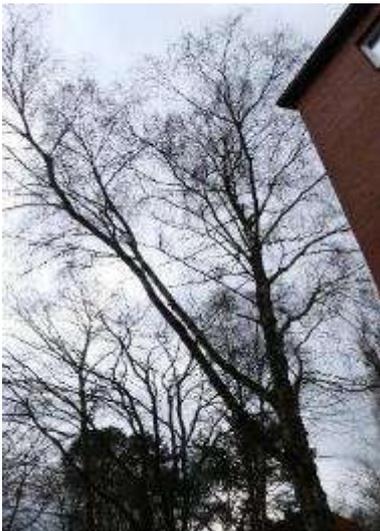
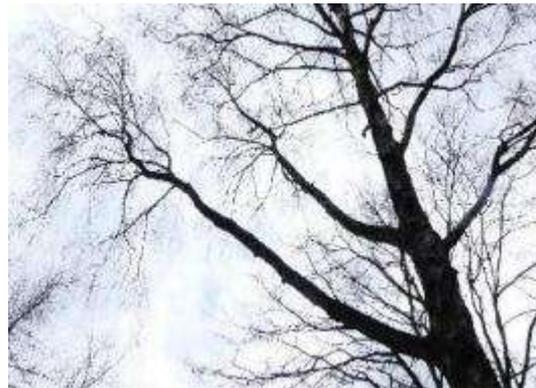
Baum Nr. 40/1 - Betula pendula - Sandbirke

Stamm-U:	136 cm	Stamm-D:	43 cm	Kronen-D:	14,0 m
Höhe:	22,0 m	Kronenansatz:	in 4,0 m Höhe		
Kronenform:	kreisförmig	Schutz:	nein		
Vitalität:	1	Verkehrssicherheit:	nicht gegeben		
Bemerkungen:	<ul style="list-style-type: none"> - Verkehrsgefährdendes Totholz in der Krone. - In 3,5 m Höhe geht ein starker Kronenbasisast ab, in 5,0 m Höhe ein weiterer. Beide Äste beginnen eine Nebenkronen auszubilden. Bei weiterem Wachstum sind diese Äste potentiell bruchgefährdet. - Kleinere Verletzungen im Bereich des Wurzelanlaufs.

**Krone**

**Kronenbasisäste, ausladend gewachsen****Baum Nr. 41/6 - Betula pendula - Sandbirke**

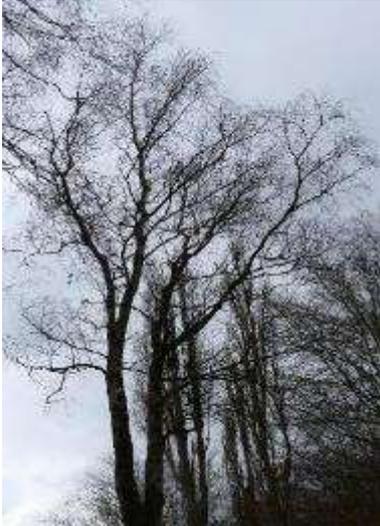
Stamm-U:	123 cm	Stamm-D:	39 cm	Kronen-D:	8,0 m
Höhe:	16,0 m	Kronenansatz:	in 4,5 m Höhe		
Kronenform:	halbkreisförmig in Richtung Westen orientiert			Schutz: nein	
Vitalität:	2	Verkehrssicherheit:	gegeben		
Bemerkungen:	- Der Baum zeigt leichte Vergreisungserscheinungen.

**Krone****Baum Nr. 42/2 - Carpinus betulus - Hainbuche**

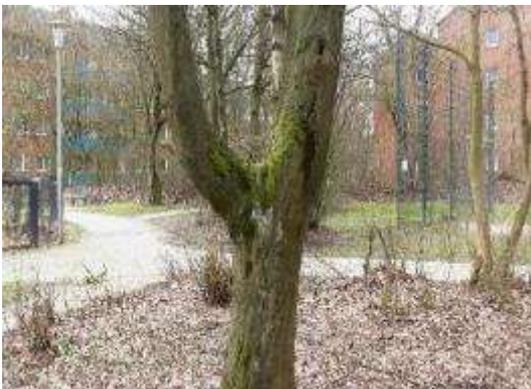
Stamm-U:	146 cm	Stamm-D:	47 cm	Kronen-D:	11,0/7,0 m
Höhe:	14,0 m	Kronenansatz:	in 3,0 m Höhe		
Kronenform:	ovalförmig	Schutz:	ja		
Vitalität:	1	Verkehrssicherheit:	gegeben		
Bemerkungen:	<ul style="list-style-type: none"> - Der Stamm gabelt in 1,2 m Höhe in 2 gleichrangige Stämmlinge. - Ovale Krone aufgrund Wuchskonkurrenz nebenstehender Bäume.

**Stammgabelung****Baum Nr. 43/3 - Betula pendula - Sandbirke**

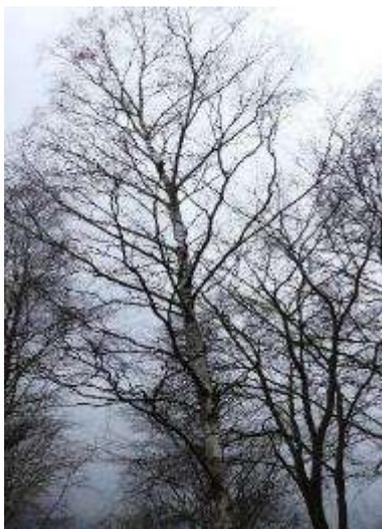
Stamm-U:	121 cm	Stamm-D:	39 cm	Kronen-D:	7,0 m
Höhe:	16,0 m	Kronenansatz:	in 4,0 m Höhe		
Kronenform:	halbkreisförmig in Richtung Süden orientiert			Schutz: nein	
Vitalität:	1	Verkehrssicherheit:	gegeben		
Bemerkungen:	<ul style="list-style-type: none"> - Einseitige Krone aufgrund Wuchskonkurrenz. - Diverse kleinere Astbrüche in der Krone.

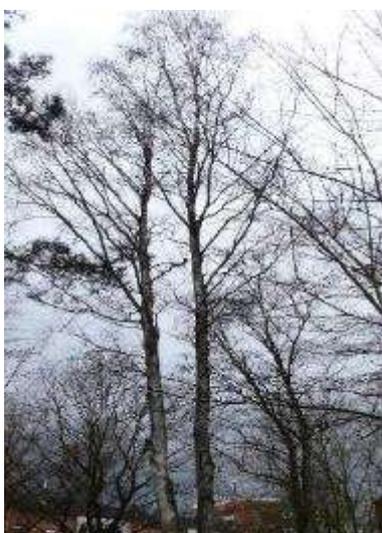
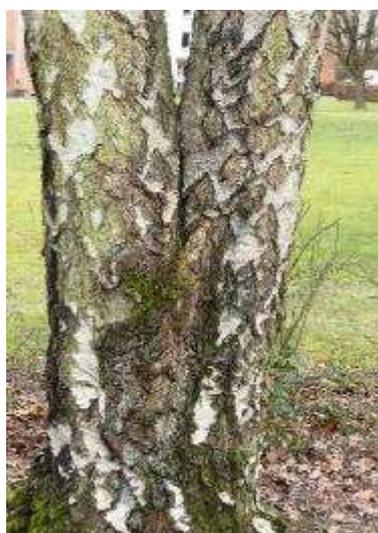
Baum Nr. 44/5 - Betula pendula - Sandbirke

Stamm-U:	177 cm	Stamm-D:	56 cm	Kronen-D:	9,0 m
Höhe:	24,0 m	Kronenansatz:	in 5,5 m Höhe		
Kronenform:	kreisförmig	Schutz:	nein		
Vitalität:	2	Verkehrssicherheit:	gegeben		
Bemerkungen:	<ul style="list-style-type: none"> - Der Stamm gabelt in 1,1 m Höhe unter leichter Druckzwieselbildung mit steiler Stämmingsstellung. - Der Baum zeigt leichte Kurztriebzigkeit.

Krone

Stammgabelung

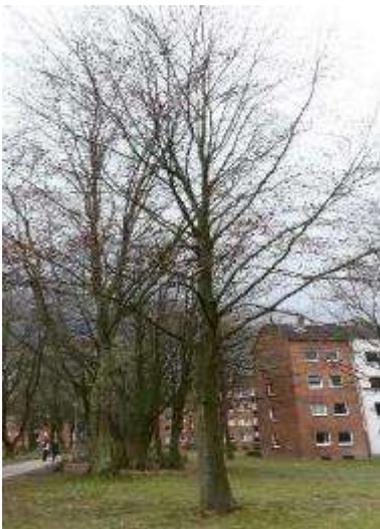
**Ansicht / Habitus**

Stamm-U:	169 cm	Stamm-D:	54 cm	Kronen-D:	12,0 m
Höhe:	18,0 m	Kronenansatz:	in 4,0 m Höhe		
Kronenform:	kreisförmig	Schutz:	ja		
Vitalität:	1	Verkehrssicherheit:	gegeben		
Bemerkungen:	– Oberflächennah gewachsene Wurzeln, teilweise durch Mäharbeiten verletzt.

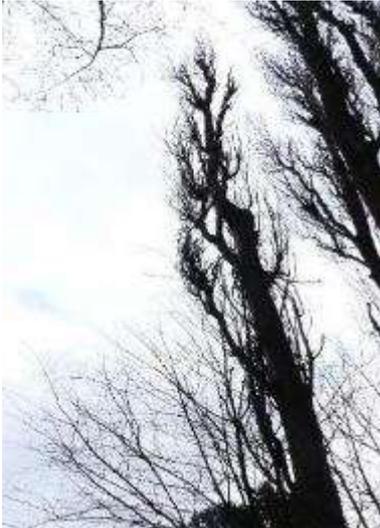
Baum Nr. 47/17 - Populus nigra 'Italica' - Italienische Säulenpappel

Stamm-U:	141 cm	Stamm-D:	45 cm	Kronen-D:	2,0 m
Höhe:	16,0 m	Kronenansatz:	in 3,0 m Höhe		
Kronenform:	kreisförmig	Schutz:	nein		
Vitalität:	3	Verkehrssicherheit:	nicht gegeben		
Bemerkungen:	<ul style="list-style-type: none"> - Der Baum weist massive Absterbeerscheinungen auf und verfügt nur noch über eine marginale Restkrone. - Perspektivisch ist der Baum absterbend.

**Restkrone****Baum Nr. 48/15 - Populus nigra 'Italica' - Italienische Säulenpappel**

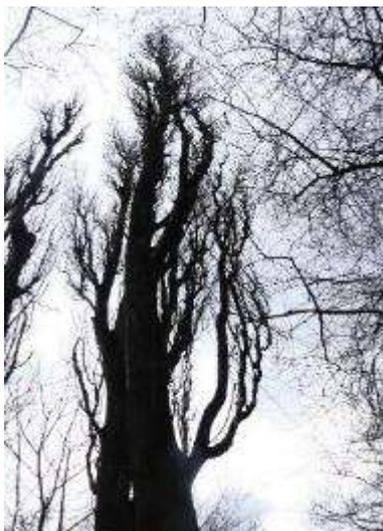
Stamm-U:	199 cm	Stamm-D:	63 cm	Kronen-D:	3,0 m
Höhe:	22,0 m	Kronenansatz:	in 3,0 m Höhe		
Kronenform:	kreisförmig	Schutz:	nein		
Vitalität:	3	Verkehrssicherheit:	nicht gegeben		
Bemerkungen:	<ul style="list-style-type: none"> - Verkehrsgefährdendes Totholz in der Krone. - Der Baum weist nur noch einen geringen Kronendurchmesser auf, mit deutlicher Kurztriebigkeit. - Sehr hoher Totholzanteil bis in den Feinastbereich hinein. - Der Baum ist perspektivisch als absterbend zu beurteilen.

Geringer Feinastanteil

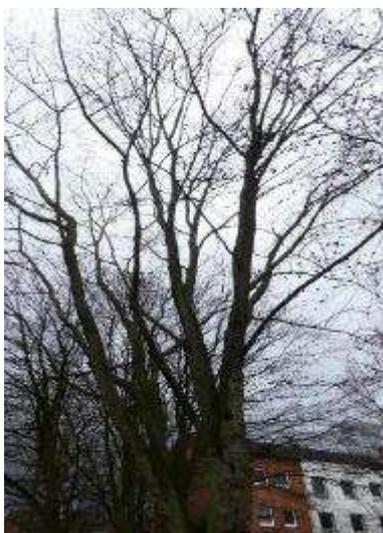
Baum Nr. 49/8 - Acer saccharinum - Silberhorn

Stamm-U:	280 cm	Stamm-D:	89 cm	Kronen-D:	16,0 m
Höhe:	24,0 m	Kronenansatz:	in 2,2 m Höhe		
Kronenform:	kreisförmig	Schutz:	ja		
Vitalität:	1	Verkehrssicherheit:	gegeben		
Bemerkungen:	<ul style="list-style-type: none"> - Gleichmäßig und prägend gewachsener Baum. - Sehr oberflächennahes Wurzelwerk, teilweise verletzt durch Mäharbeiten.

Kronenaufbau

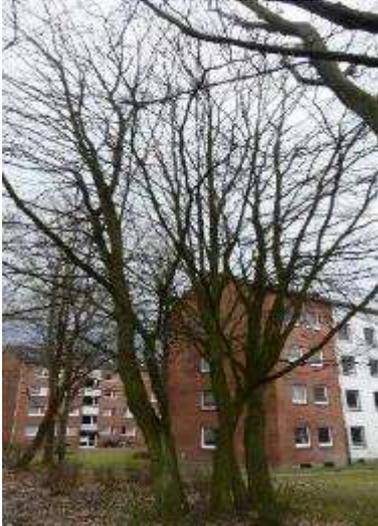
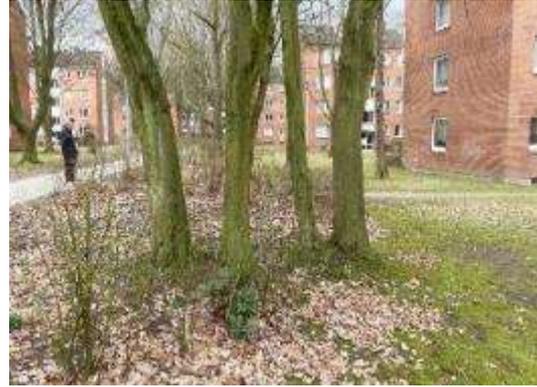
Nr. 52 - 55

Stamm-U: 155 cm Stamm-D: 49 cm Kronen-D: 12,0 m
 Höhe: 18,0 m Kronenansatz: in 2,0 m Höhe
 Kronenform: halbkreisförmig in Richtung Süden orientiert Schutz: ja
 Vitalität: 1 Verkehrssicherheit: gegeben
 Bemerkungen: – Bestandteil einer Hainbuchengruppe.
 – Reibende und scheuernde Äste in der Krone.
 – Einseitige Krone aufgrund Wuchskonkurrenz.

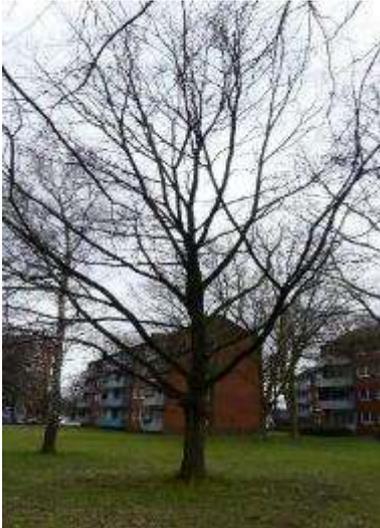
Stamm-U:	163 cm	Stamm-D:	52 cm	Kronen-D:	15,0 m
Höhe:	18,0 m	Kronenansatz:	in 2,0 m Höhe		
Kronenform:	kreisförmig	Schutz:	ja		
Vitalität:	2	Verkehrssicherheit:	gegeben		
Bemerkungen:	<ul style="list-style-type: none"> - Weitausladend gewachsene Kronenbasisäste. - In der Oberkrone leichte Verlichtungserscheinungen. - Etwas verstärkte Neutriebbildung im Kroneninneren. - Oberflächennahe Wurzeln, teilweise verletzt durch Mäharbeiten.

**Ansicht / Habitus****Baum Nr. 57/15 - Quercus robur - Stieleiche**

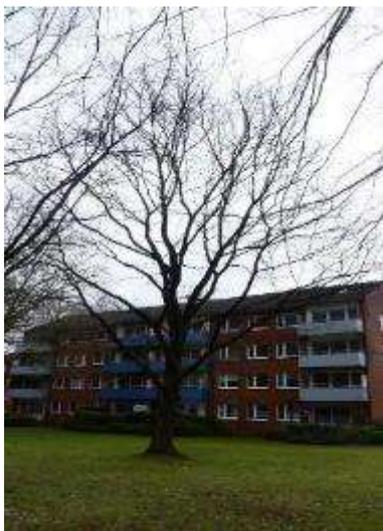
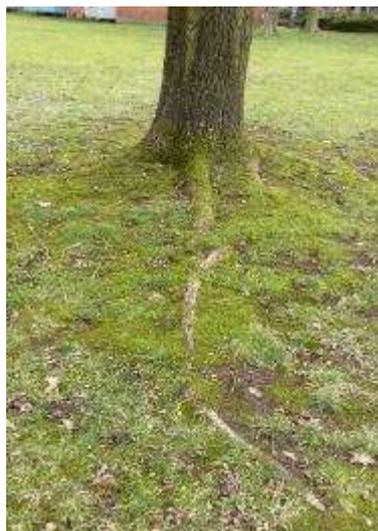
Stamm-U:	207 cm	Stamm-D:	66 cm	Kronen-D:	16,0 m
Höhe:	20,0 m	Kronenansatz:	in 2,0 m Höhe		
Kronenform:	kreisförmig	Schutz:	ja		
Vitalität:	2	Verkehrssicherheit:	gegeben		
Bemerkungen:	<ul style="list-style-type: none"> - Einzelne weitausladend gewachsene Kronenbasissäte. - In der Oberkrone leichte Kurztriebigkeit und etwas erhöhte Kronentransparenz. - Oberflächen nah gewachsene Wurzeln in der Rasenfläche.

Ansicht / Habitus

Oberflächennahe Wurzeln

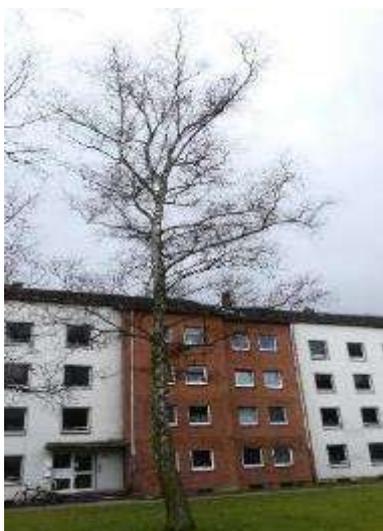
Baum Nr. 58/14 - *Betula pendula* - Sandbirke

Bemerkungen: – Der Baum zeigt Kurztriebbarkeit und leichte Vergreisungserscheinungen.

Zerklüfteter Kronenmantel

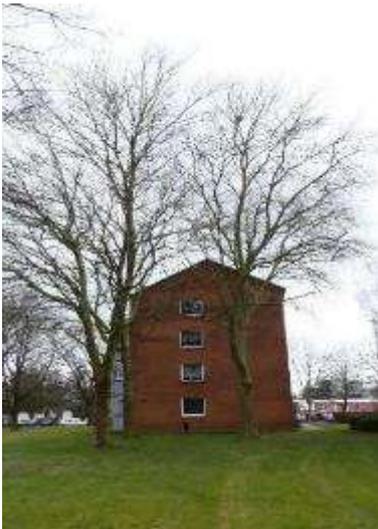
Nr. 59 - 61

Stamm-U:	173 cm	Stamm-D:	55 cm	Kronen-D:	13,0 m
Höhe:	21,0 m	Kronenansatz:	in 4,0 m Höhe		
Kronenform:	halbkreisförmig in Richtung Süden orientiert			Schutz: ja	
Vitalität:	1	Verkehrssicherheit: gegeben			
Bemerkungen:	<ul style="list-style-type: none"> – Bestandteil einer Platanen-Dreier-Gruppe. – Einseitige Krone aufgrund Wuchskonkurrenz nebenstehender Platanen. – Oberflächennahes weitreichendes Wurzelwerk, teilweise durch Mäharbeiten verletzt.

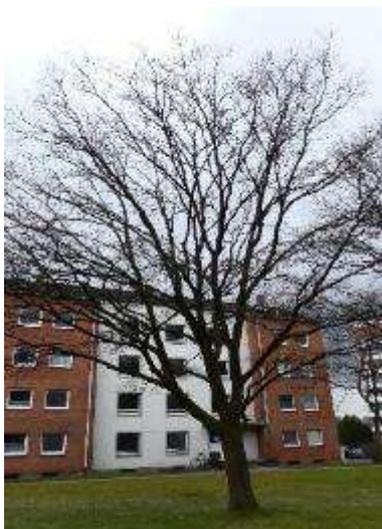
Baum Nr. 62/3 - Quercus robur - Stieleiche

Stamm-U:	165 cm	Stamm-D:	53 cm	Kronen-D:	11,0 m
Höhe:	17,0 m	Kronenansatz:	in 2,0 m Höhe		
Kronenform:	kreisförmig	Schutz:	ja		
Vitalität:	2	Verkehrssicherheit:	nicht gegeben		
Bemerkungen:	<ul style="list-style-type: none"> – Verkehrsgefährdendes Totholz in der Krone. – Der Baum weist deutliche Kurztriebzigkeit und Degenerationserscheinungen auf.

Ansicht / Habitus

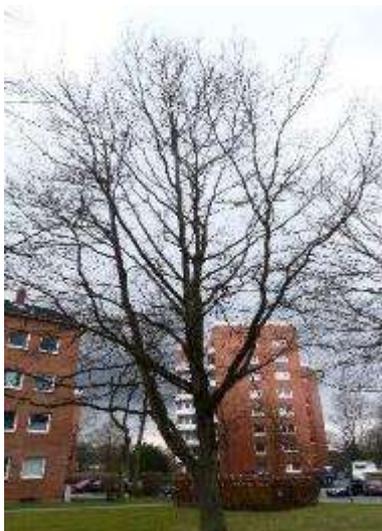
Baum Nr. 63/4 - Quercus robur - Stieleiche

Stamm-U:	186 cm	Stamm-D:	59 cm	Kronen-D:	14,0 m
Höhe:	19,0 m	Kronenansatz:	in 1,7 m Höhe		
Kronenform:	kreisförmig	Schutz:	ja		
Vitalität:	2	Verkehrssicherheit:	gegeben		
Bemerkungen:	– Der Baum zeigt deutliche Kurztriebbigkeit und Vergreisungserscheinungen.

Ansicht / Habitus

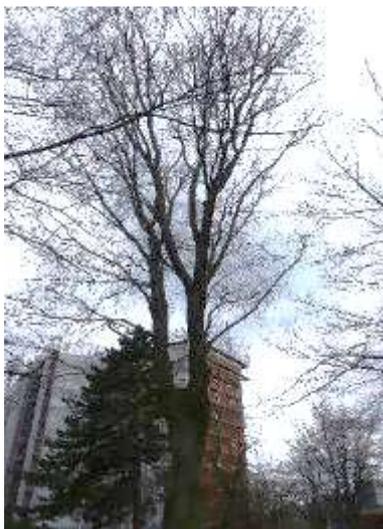
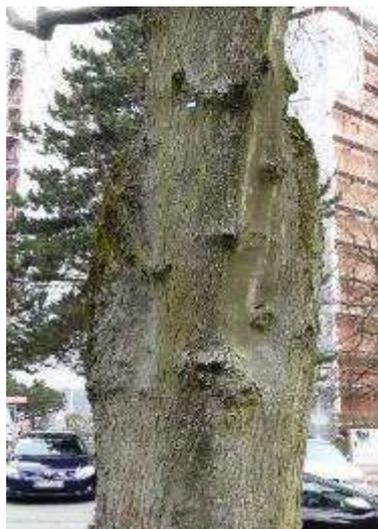
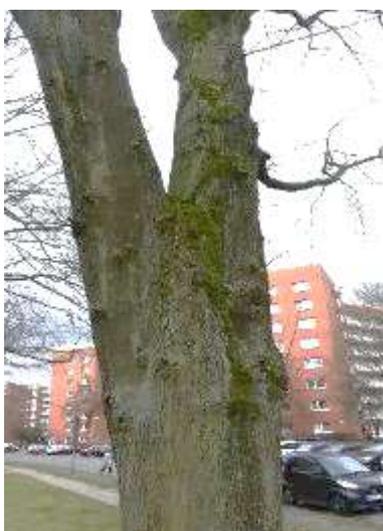
Stamm-U:	230 cm	Stamm-D:	73 cm	Kronen-D:	9,0 m
Höhe:	23,0 m	Kronenansatz:	in 4,0 m Höhe		
Kronenform:	kreisförmig	Schutz:	ja		
Vitalität:	1	Verkehrssicherheit:	gegeben		
Bemerkungen:	<ul style="list-style-type: none"> – Der Stamm gabelt in 2,0 m Höhe unter leichter Druckwieselbildung. – Der Baum verfügt insgesamt über eine steile Stämmings- und Aststellung.

Ansicht / Habitus

Verdickung durch Druckwieselgabelung

Gabelung als Druckwiesel

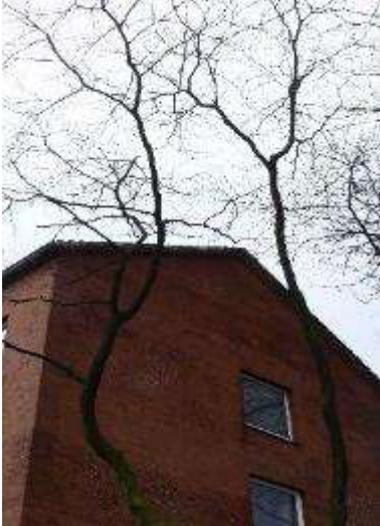
Baum Nr. 66/20 - Gleditsia triacanthos - Lederhülsenbaum

Stamm-U:	111 cm	Stamm-D:	35 cm	Kronen-D:	5,0 m
Höhe:	12,0 m	Kronenansatz:	in 7,5 m Höhe		
Kronenform:	kreisförmig	Schutz:	ja		
Vitalität:	1	Verkehrssicherheit:	gegeben		
Bemerkungen:	<ul style="list-style-type: none"> - Stammschaden von 30 cm bis in 3,5 m Höhe, seitlich gute Wundwulstbildung, festes Kernholz. - Der Baum ist noch als bruchsicher zu beurteilen.

**Krone**

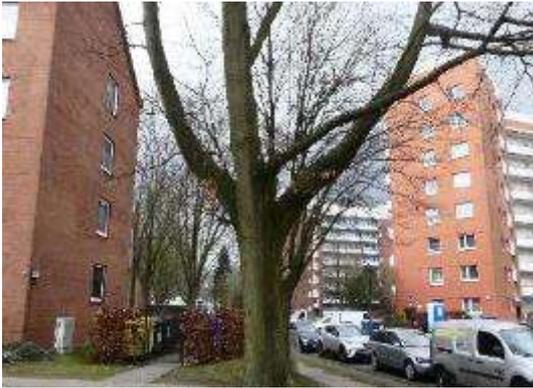
Baum Nr. 72/15 - Quercus rubra - Amerikanische Roteiche

Stamm-U:	267 cm	Stamm-D:	85 cm	Kronen-D:	14,0/10,0 m
Höhe:	23,0 m	Kronenansatz:	in 2,5 m Höhe		
Kronenform:	ovalförmig	Schutz:	ja		
Vitalität:	1	Verkehrssicherheit:	nicht gegeben		
Bemerkungen:	<ul style="list-style-type: none"> - Der Stamm gabelt in 2,5 m Höhe in 3 Stämmlinge, wovon einer terminal wächst und zwei weitere leicht bogenförmig. - Verkehrsgefährdendes Totholz über dem Gehweg.

**Stammgabelung****Baum Nr. 73/2 - Carpinus betulus - Hainbuche**

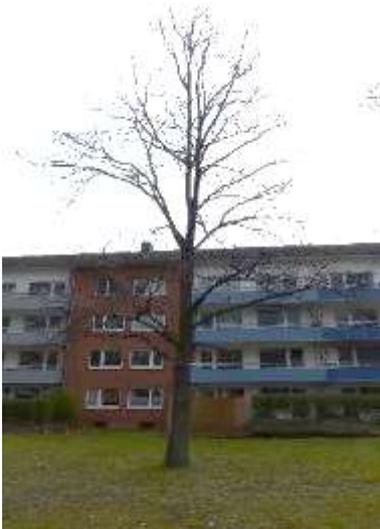
Baum Nr. 75/ohne Zweitnummer - Quercus robur - Stieleiche

Stamm-U: 151 cm Stamm-D: 48 cm Kronen-D: 10,0 m
 Höhe: 17,0 m Kronenansatz: in 3,0 m Höhe
 Kronenform: Kreisförmig Schutz: ja
 Vitalität: 2 Verkehrssicherheit: gegeben
 Bemerkungen: – Die Unterkrone ist locker beastet.
 – In der Unterkrone etwas stärkere Neutriebbildung, jedoch Kurztriebbigkeit.

**Ansicht / Habitus****Baum Nr. 76/12 - Quercus robur - Stieleiche**

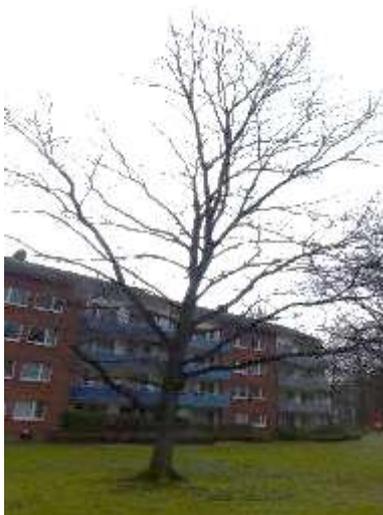
Stamm-U: 178 cm Stamm-D: 57 cm Kronen-D: 19,0 m
 Höhe: 21,0 m Kronenansatz: in 1,8 m Höhe
 Kronenform: kreisförmig Schutz: ja
 Vitalität: 2 Verkehrssicherheit: gegeben
 Bemerkungen: – Sehr weitausladend gewachsene Krone.
 – Es ist Kurztriebbigkeit erkennbar.
 – Verstärkte Neutriebbildung an Starkästen im Kroneninneren.
 – Oberflächennah gewachsene Wurzeln, teilweise mit Schäden durch Mäharbeiten.

Ansicht / Habitus

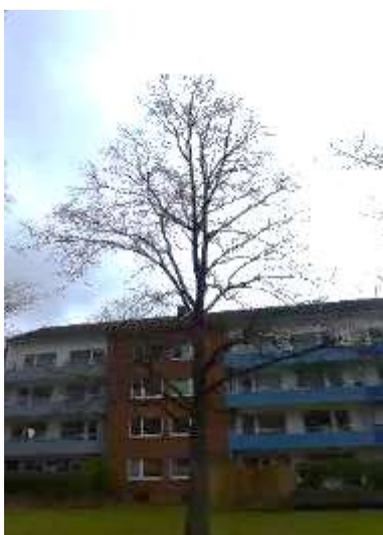
Baum Nr. 77/11 - Quercus robur - Stieleiche

Stamm-U:	173 cm	Stamm-D:	55 cm	Kronen-D:	15,0 m
Höhe:	19,0 m	Kronenansatz:	in 5,0 m Höhe		
Kronenform:	kreisförmig	Schutz:	ja		
Vitalität:	2	Verkehrssicherheit:	nicht gegeben		
Bemerkungen:	<ul style="list-style-type: none"> - Der Baum zeigt Kurztriebbigkeit. - Verkehrsgefährdendes Totholz in der Krone. - Verstärkte Totholzausbildung im Grobastbereich.

Ansicht / Habitus

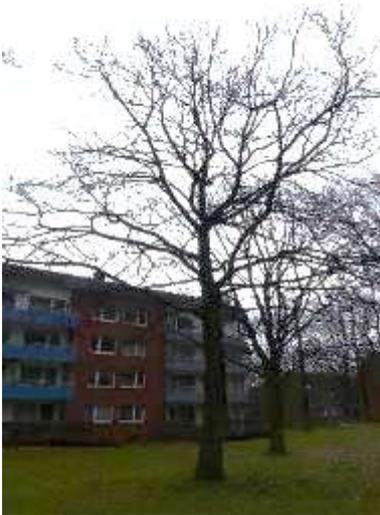
Baum Nr. 78/10 - Quercus robur - Stieleiche

Stamm-U:	165 cm	Stamm-D:	53 cm	Kronen-D:	13,0 m
Höhe:	18,0 m	Kronenansatz:	in 3,5 m Höhe		
Kronenform:	kreisförmig	Schutz:	ja		
Vitalität:	2	Verkehrssicherheit:	gegeben		
Bemerkungen:	<ul style="list-style-type: none"> - Etwas lockere Beastung. - Der Baum zeigt Kurztriebbigkeit.

**Ansicht / Habitus****Baum Nr. 79/9 - Quercus robur - Stieleiche**

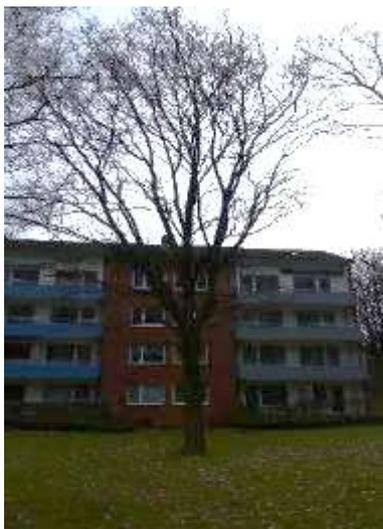
Stamm-U:	197 cm	Stamm-D:	63 cm	Kronen-D:	17,0 m
Höhe:	19,0 m	Kronenansatz:	in 3,0 m Höhe		
Kronenform:	kreisförmig	Schutz:	ja		
Vitalität:	2	Verkehrssicherheit:	nicht gegeben		
Bemerkungen:	<ul style="list-style-type: none"> - Verkehrsgefährdendes Totholz in der Krone. - Der Baum zeigt Kronentransparenz und deutliche Kurztriebbigkeit. - Oberflächennah gewachsene Wurzeln, teilweise verletzt durch Mäharbeiten.

Schlanke Krone

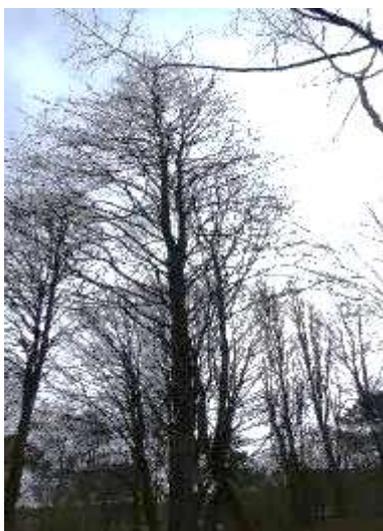
Ansicht / Habitus

Stamm-U:	126 cm	Stamm-D:	40 cm	Kronen-D:	8,0 m
Höhe:	20,0 m	Kronenansatz:	in 5,0 m Höhe		
Kronenform:	kreisförmig	Schutz:	ja		
Vitalität:	1	Verkehrssicherheit:	gegeben		
Bemerkungen:	– Trotz Wuchskonkurrenz gleichmäßig und vital gewachsen.

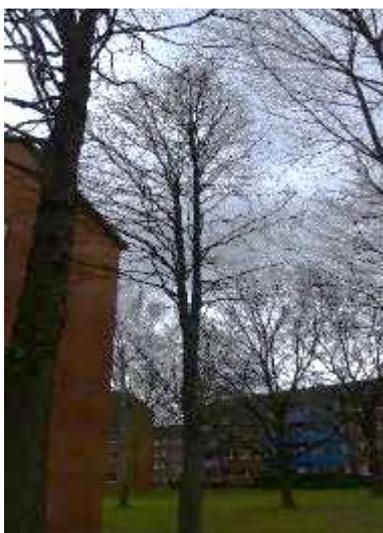
Ansicht / Habitus

Stamm-U:	142 cm	Stamm-D:	45 cm	Kronen-D:	8,0 m
Höhe:	19,0 m	Kronenansatz:	in 6,0 m Höhe		
Kronenform:	kreisförmig	Schutz:	ja		
Vitalität:	1	Verkehrssicherheit:	gegeben		
Bemerkungen:	<ul style="list-style-type: none"> – Trotz Wuchskonkurrenz gleichmäßig gewachsen. – Wunde im Stammfußbereich, Eindringtiefe 10 cm, 10 cm Durchmesser, festes Kernholz, bruchsicher.

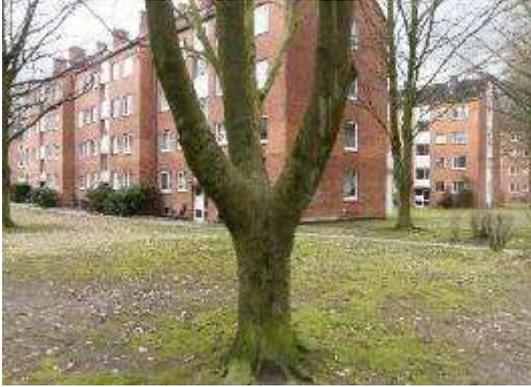
Stamm-U:	181 cm	Stamm-D:	58 cm	Kronen-D:	102,0 m
Höhe:	22,0 m	Kronenansatz:	in 3,5 m Höhe		
Kronenform:	kreisförmig	Schutz:	ja		
Vitalität:	1	Verkehrssicherheit:	nicht gegeben		
Bemerkungen:	<ul style="list-style-type: none"> – Verkehrsgefährdendes Totholz in der Krone. – Der Stamm gabelt in 1,3 m Höhe in 3 gleichrangige Stämmlinge. – Sehr oberflächennahes Wurzelwerk mit umfangreichen Verletzungen durch Belaufen und Mäharbeiten.

Stammgabelung

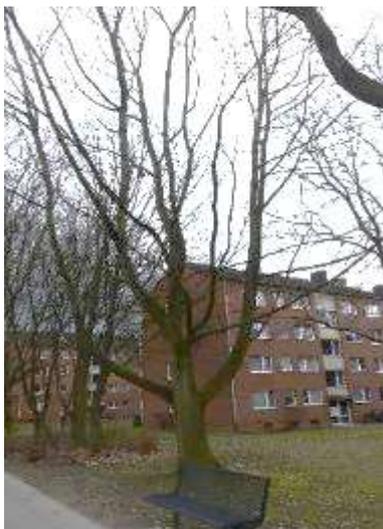
Ansicht / Habitus

- Bemerkungen:
- Verkehrsgefährdendes Totholz in der Krone.
 - Der Stamm gabelt in 1,6 m Höhe in einen Terminalstamm und 2 Nebestämmlinge.
 - Insgesamt etwas transparente Krone.

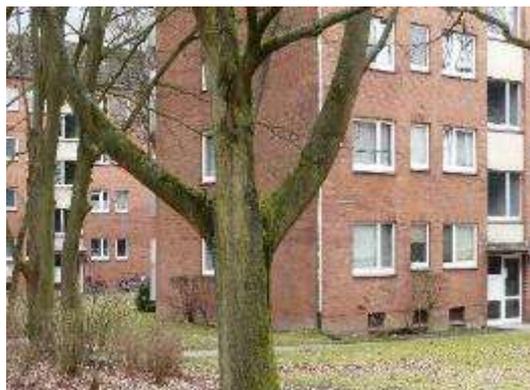
Gabelungsbereich

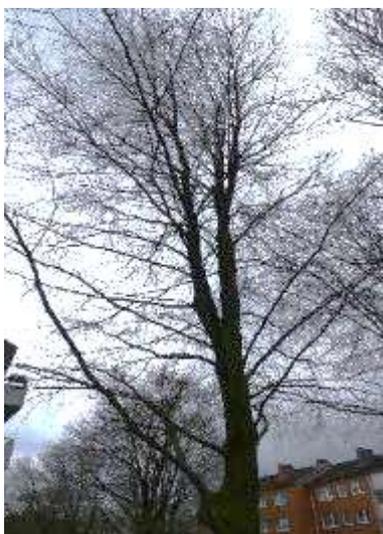
Krone

Stamm-U:	185 cm	Stamm-D:	59 cm	Kronen-D:	14,0 m
Höhe:	23,0 m	Kronenansatz:	in 2,5 m Höhe		
Kronenform:	kreisförmig	Schutz:	ja		
Vitalität:	1	Verkehrssicherheit:	gegeben		
Bemerkungen:	<ul style="list-style-type: none"> - Trotz Wuchskonkurrenz gleichmäßig und vital gewachsener Baum. - Oberflächennahe Wurzeln, teilweise durch Mäharbeiten verletzt.

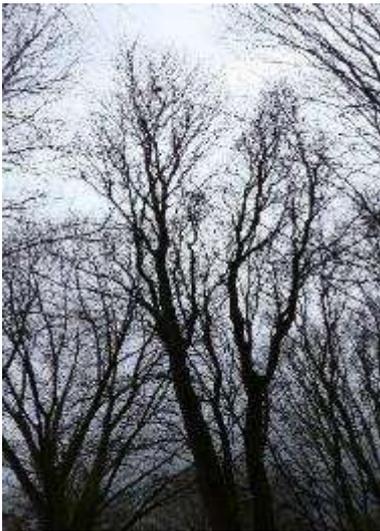
Krone

Stamm-U:	153 cm	Stamm-D:	49 cm	Kronen-D:	9,0 m
Höhe:	22,0 m	Kronenansatz:	in 6,0 m Höhe		
Kronenform:	kreisförmig	Schutz:	ja		
Vitalität:	2	Verkehrssicherheit:	gegeben		
Bemerkungen:	<ul style="list-style-type: none"> – Der Baum weist einen erhöhten Totholzanteil im Fein- und Grobastbereich auf. – Es ist Kurztriebigkeit erkennbar. – Stammöffnung in 1,2 m Höhe, durchgehend, jedoch innenliegend mit Rinde. Es handelt sich offensichtlich um 2 Stämmlinge, die mittlerweile zusammengewachsen sind.

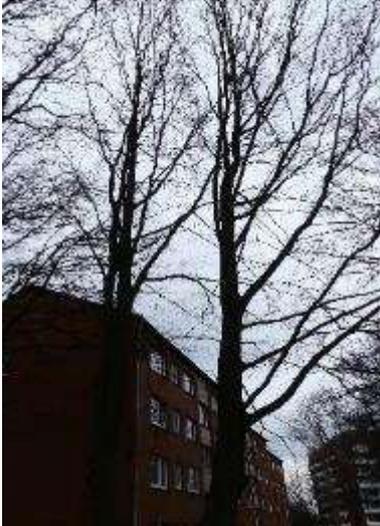
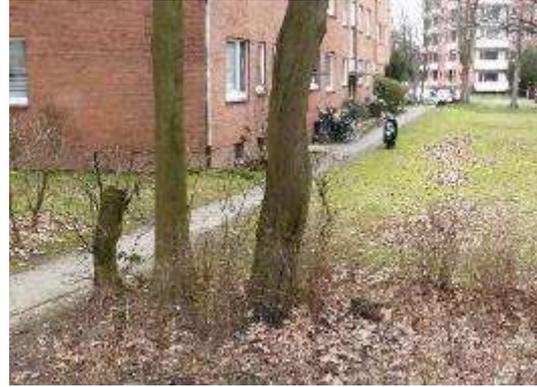
Nr. 88 + 89, Kronen

Stamm-U:	119 cm	Stamm-D:	38 cm	Kronen-D:	8,0 m
Höhe:	21,0 m	Kronenansatz:	in 3,0 m Höhe		
Kronenform:	halbkreisförmig in Richtung Osten orientiert		Schutz: ja		
Vitalität:	1	Verkehrssicherheit:	gegeben		
Bemerkungen:	– Einseitige Krone aufgrund Wuchskonkurrenz durch Baum Nr. 89.

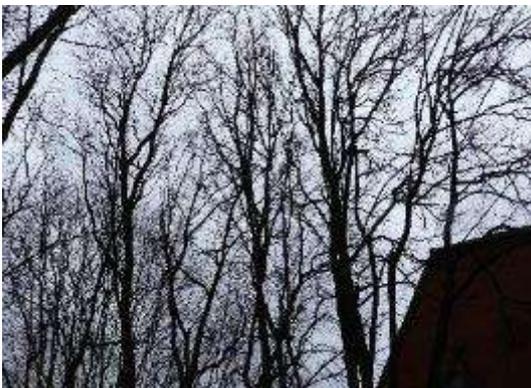
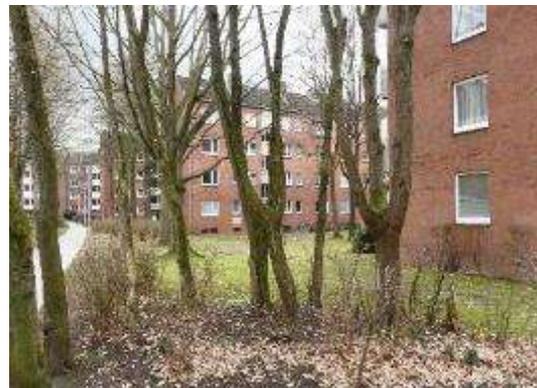
Nr. 90 + 95, Kronen

Stamm-U:	48+69 cm	Stamm-D:	15+22 cm	Kronen-D:	5,0/2,0 m
Höhe:	16,0 m	Kronenansatz:	in 4,0 m Höhe		
Kronenform:	ovalförmig	Schutz:	ja		
Vitalität:	2	Verkehrssicherheit:	gegeben		
Bemerkungen:	<ul style="list-style-type: none"> – Bestandteil einer Feldahorn-Gruppe. – Stammaustriebe unterhalb des Kronenansatzes. – Der Baum weist Kurztriebigkeit auf.

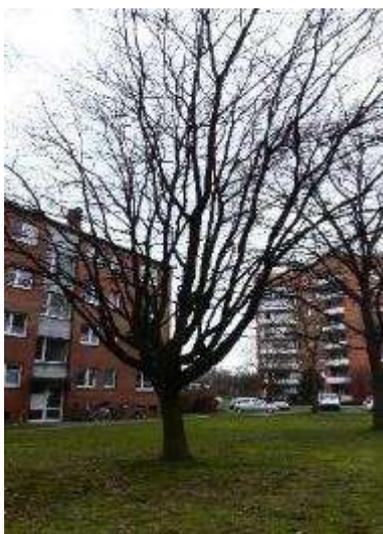
Ansicht / Habitus

Stamm-U: 144 cm Stamm-D: 46 cm Kronen-D: 13,0 m
 Höhe: 14,0 m Kronenansatz: in 1,8 m Höhe
 Kronenform: kreisförmig Schutz: ja
 Vitalität: 2 Verkehrssicherheit: gegeben
 Bemerkungen: – Der Stamm vergabelt quirlförmig in 1,5 m Höhe, mit einer fast nestförmigen Krone.
 – Der Baum weist Vergreisungserscheinungen auf.

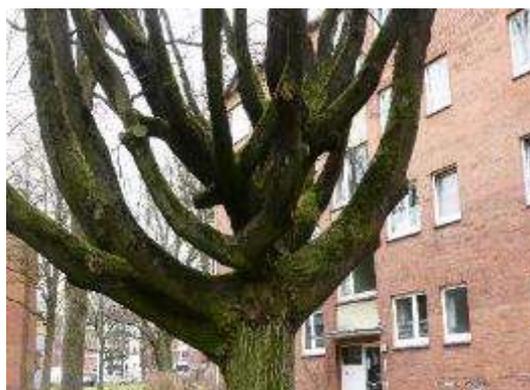
Quirlförmiger Kronenaufbau

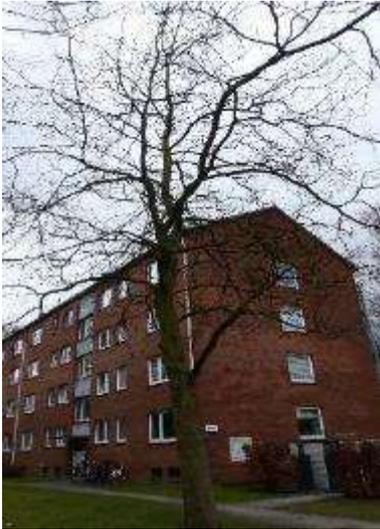
Stamm-U:	114 cm	Stamm-D:	36 cm	Kronen-D:	8,0 m
Höhe:	13,0 m	Kronenansatz:	in 2,5 m Höhe		
Kronenform:	kreisförmig	Schutz:	ja		
Vitalität:	2	Verkehrssicherheit:	gegeben		
Bemerkungen:	– Der Baum zeigt deutliche Kurztriebbigkeit.

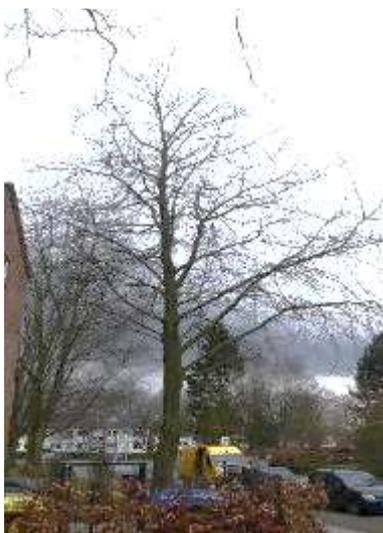
**Ansicht / Habitus**

Stamm-U:	180 cm	Stamm-D:	57 cm	Kronen-D:	10,0 m
Höhe:	17,0 m	Kronenansatz:	in 5,0 m Höhe		
Kronenform:	kreisförmig	Schutz:	ja		
Vitalität:	1	Verkehrssicherheit:	nicht gegeben		
Bemerkungen:	<ul style="list-style-type: none"> – Der Baum steht unmittelbar neben dem Hauszugangsweg. – Angehobene Betonplatten durch Wurzeleinwachsungen, es besteht Stolpergefahr.

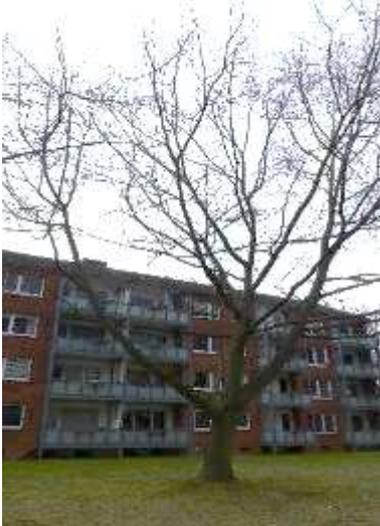
Ansicht / Habitus

Stamm-U:	215 cm	Stamm-D:	68 cm	Kronen-D:	18,0 m
Höhe:	19,0 m	Kronenansatz:	in 1,8 m Höhe		
Kronenform:	kreisförmig	Schutz:	ja		
Vitalität:	1	Verkehrssicherheit:	eingeschränkte		
Bemerkungen:	<ul style="list-style-type: none"> – In der Oberkrone ist deutliche Kurztriebigkeit erkennbar. – Der Stamm gabelt in 2,0 m Höhe in 2 Hauptstämme und 2 ausladend gewachsene Nebenstämme. Bei weiterem Wachstum und Zunahme des Astgewichts besteht Bruchgefahr. – Die Vergabelungen erfolgen unter leichter Druckwieselbildung.
