Gutachterliche Stellungnahme

zum Zustand und zur Erhaltungsmöglichkeit
des Baumbestands im B-Plan-Gebiet

Projekt:	Bebauungsplan 90 Hermann-Löns-Straße in 22926 Ahrensburg
Auftraggeber:	Stadt Ahrensburg Der Bürgermeister Manfred-Samusch-Straße 5 22926 Ahrensburg
Angebot:	vom 10.02.2021
Auftrag:	vom 02.03.2021
Ortsbesichtigung und Untersuchung:	am 04. und 10.03.2021
Gutachter:	ö.b.v. Sachverständiger Dipl.-Ing. Eckhard Zemke
Anlagen und Einlagen:	<ul style="list-style-type: none"> - Fotodokumentation - Übersicht mit Teilplänen - Teilplan 1 und 2 - Erhaltungswürdige Bäume Pläne 1 und 2 - Freiflächenpläne 1 bis 3 Büro GSP - Literaturverzeichnis

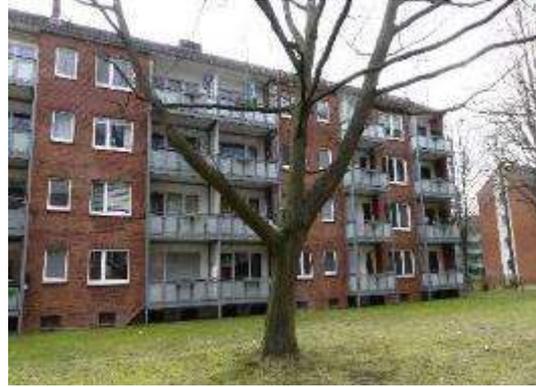
Kronenaufbau

Stamm-U:	215 cm	Stamm-D:	68 cm	Kronen-D:	18,0 m
Höhe:	19,0 m	Kronenansatz:	in 1,8 m Höhe		
Kronenform:	kreisförmig	Schutz:	ja		
Vitalität:	1	Verkehrssicherheit:	eingeschränkte		
Bemerkungen:	<ul style="list-style-type: none"> – In der Oberkrone ist deutliche Kurztriebigkeit erkennbar. – Der Stamm gabelt in 2,0 m Höhe in 2 Hauptstämme und 2 ausladend gewachsene Nebenstämme. Bei weiterem Wachstum und Zunahme des Astgewichts besteht Bruchgefahr. – Die Vergabelungen erfolgen unter leichter Druckwieselbildung.

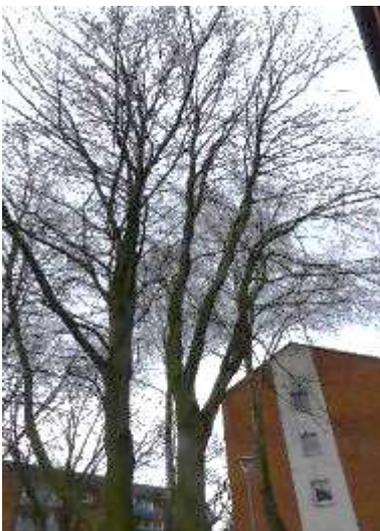
Nr. 112 + 113

Stamm-U:	193 cm	Stamm-D:	61cm	Kronen-D:	12,0 m
Höhe:	25,0 m	Kronenansatz:	in 8,0 m Höhe		
Kronenform:	halbkreisförmig in Richtung Süden orientiert			Schutz: ja	
Vitalität:	1	Verkehrssicherheit: gegeben			
Bemerkungen:	<ul style="list-style-type: none"> - Bildet mit Baum Nr. 113 eine gemeinsame Krone. - Reibende und scheuernde Äste in der Krone. - Standort 0,5 m Abstand zum Baum Nr. 113.

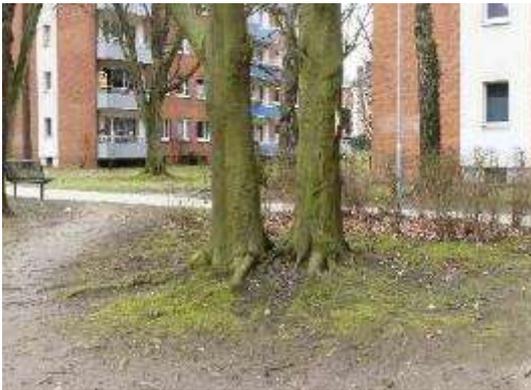
Nr. 112 + 113, Standortsituation

Stamm-U:	187 cm	Stamm-D:	60 cm	Kronen-D:	13,0 m
Höhe:	22,0 m	Kronenansatz:	in 6,0 m Höhe		
Kronenform:	halbkreisförmig in Richtung Norden orientiert			Schutz: ja	
Vitalität:	1	Verkehrssicherheit: gegeben			
Bemerkungen:	<ul style="list-style-type: none"> – Bildet mit Baum Nr. 112 eine gemeinsame Krone. – Reibende und scheuernde Äste in der Krone. – Standort 0,5 m Abstand zum Baum Nr. 112. – Einzelne weitausladend gewachsene Äste, die bei weiterem Wachstum und Gewichtszunahme als potentiell bruchgefährdet zu beurteilen sind. – Oberflächennah gewachsene Wurzeln, teilweise verletzt durch Belaufen und Mäharbeiten.

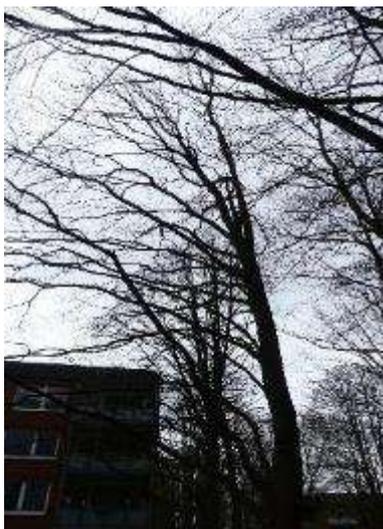
Stamm-U:	132 cm	Stamm-D:	42 cm	Kronen-D:	8,0 m
Höhe:	20,0 m	Kronenansatz:	in 2,5 m Höhe		
Kronenform:	drittelkreisförmig in Richtung Nordosten orientiert			Schutz: ja	
Vitalität:	1	Verkehrssicherheit: gegeben			
Bemerkungen:	– Drittelkreisförmige Krone aufgrund Wuchskonkurrenz nebenstehender Buchen.

Sehr einseitige Krone

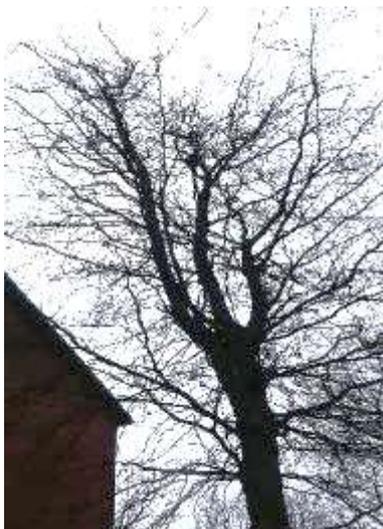
Krone

Stamm-U:	191 cm	Stamm-D:	61 cm	Kronen-D:	10,0 m
Höhe:	17,0 m	Kronenansatz:	in 6,0 m Höhe		
Kronenform:	kreisförmig	Schutz:	ja		
Vitalität:	3	Verkehrssicherheit:	gegeben		
Bemerkungen:	<ul style="list-style-type: none"> - Der Baum zeigt massive Degenerationserscheinungen mit erheblicher Kurztriebigkeit.

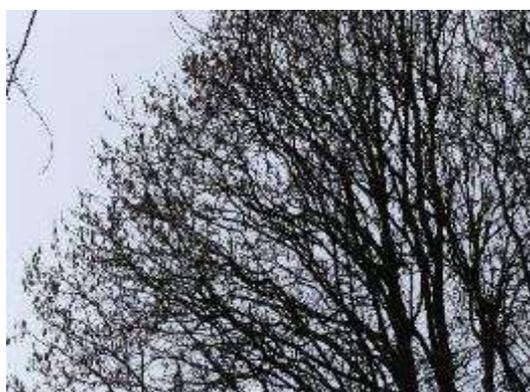
Bemerkungen: – Der Baum vergabelt in insgesamt 3 Stämmlinge.
 – Dichte Beastung mit teilweise reibenden und scheuernden Ästen.
 – Absolut prägendes Exemplar seiner Art.

Sehr hoher Feinastanteil

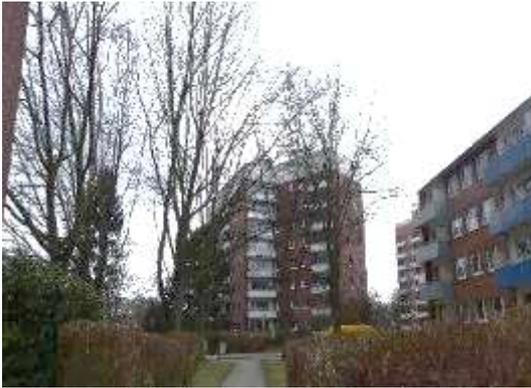
Nr. 125 - 128, Kronen

Stamm-U:	216 cm	Stamm-D:	69 cm	Kronen-D:	15,0 m
Höhe:	22,0 m	Kronenansatz:	in 2,0 m Höhe		
Kronenform:	halbkreisförmig in Richtung Osten orientiert			Schutz: ja	
Vitalität:	1	Verkehrssicherheit: gegeben			
Bemerkungen:	<ul style="list-style-type: none"> - Bestandteil einer Roteichen-Gruppe. - Einseitige Krone aufgrund Wuchskonkurrenz nebenstehender Bäume.

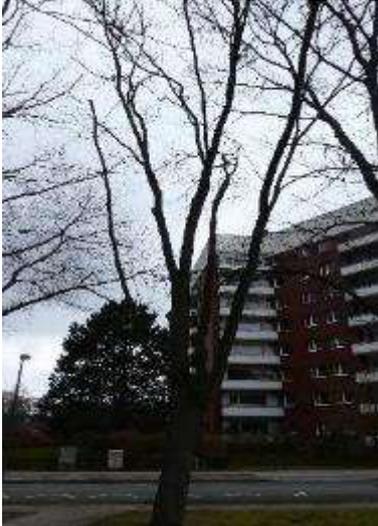
Stamm-U:	155 cm	Stamm-D:	49 cm	Kronen-D:	10,0 m
Höhe:	17,0 m	Kronenansatz:	in 3,0 m Höhe		
Kronenform:	kreisförmig, locker			Schutz: ja	
Vitalität:	2	Verkehrssicherheit: gegeben			
Bemerkungen:	<ul style="list-style-type: none"> - Schlanke und lockere Krone aufgrund Wuchskonkurrenz nebenstehender Bäume. - Sehr oberflächennah gewachsene Wurzeln mit teilweise erheblichen Schäden durch Mäharbeiten.

Sehr schlanke Krone

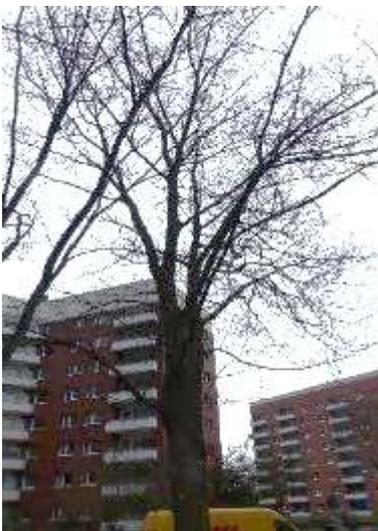
Krone

Stamm-U:	241 cm	Stamm-D:	77 cm	Kronen-D:	15,0 m
Höhe:	22,0 m	Kronenansatz:	in 4,0 m Höhe		
Kronenform:	kreisförmig	Schutz:	ja		
Vitalität:	1	Verkehrssicherheit:	nicht gegeben		
Bemerkungen:	<ul style="list-style-type: none"> - Stammaustriebe unterhalb des Kronenansatzes. - Verkehrsgefährdendes Totholz in der Krone. - Der Stamm gabelt in 3,5 m Höhe in 2 gleichrangige Stämmlinge.
