## STELLUNGNAHME NR. 1

Getreidespeicher Ahrensburg  
Lübecker Straße / An der Schloßgärtnerei  
22926 Ahrensburg

Auftragsnummer: 322/047  
Datum: 28.10.2022  
Seiten: 10  
Anlagen: 3  
Sachbearbeiter: Dr.-Ing. Björn Schütte

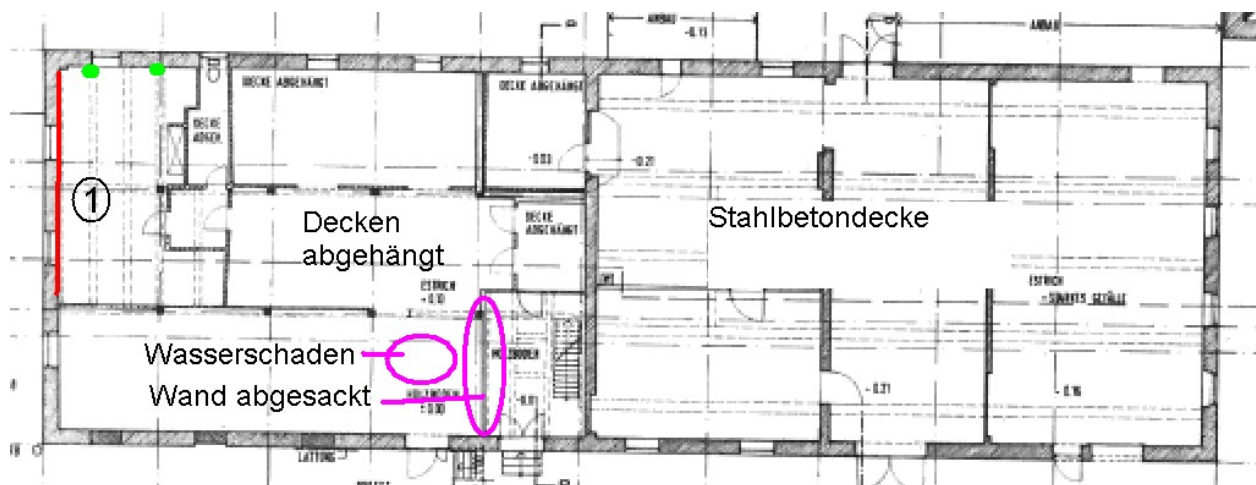
Skizze EG (aus Planunterlagen, verändert). **Grün: Balkenkopfuntersuchung: intakt, Violett Bauschäden, rot: Fäulnisschäden**

Die Decken waren abgehängt. Nur wenige Holzbauteile waren sichtbar. Der Streichbalken ① (Skizze EG, Bilder 1 und 2) zeigte alte Fäulnisschäden, die mittels Bauschaum im Kontaktbereich zum West-Giebel ausgefüllt waren

Die Querwand war deutlich abgesackt, der Fußboden entsprechend gewölbt. Risse waren am Mauerwerk sichtbar.

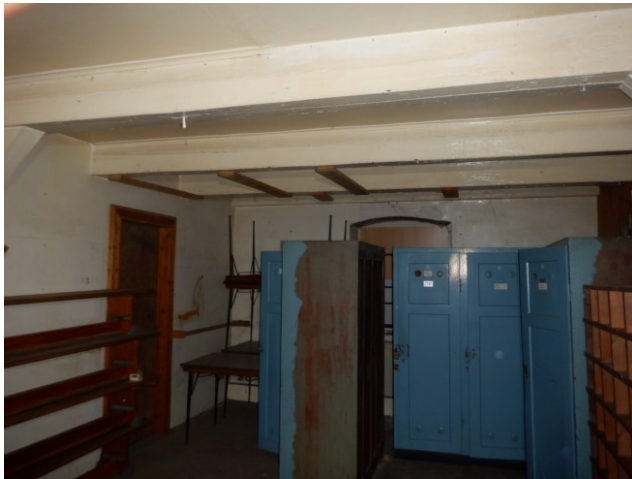
Bild 1: Sichtbare Holzbalkendecke

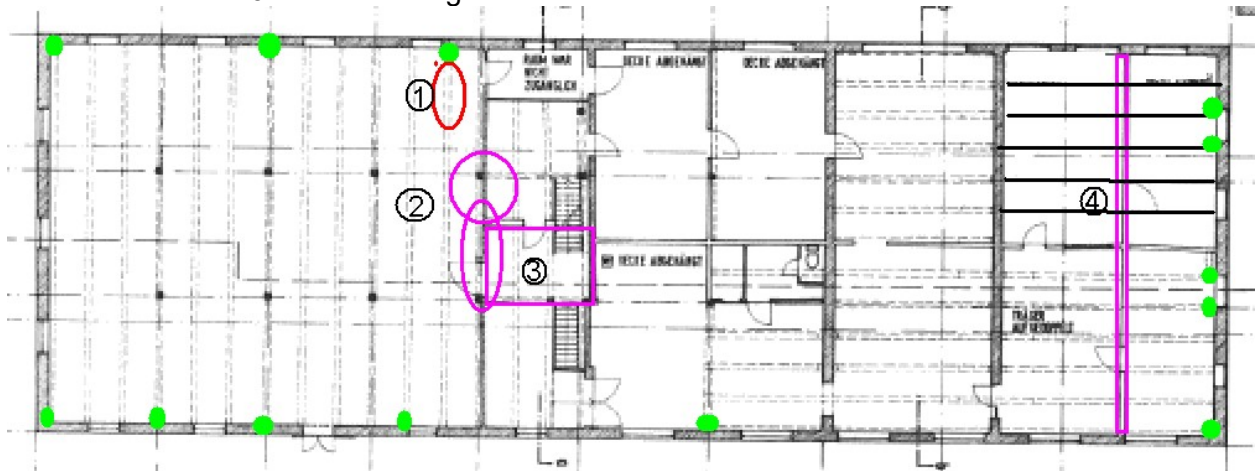
Skizze OG (aus Planunterlagen, verändert). **Grün: Balkenkopfuntersuchung: intakt, Violett Bauschäden, rot: Fäulnisschäden**

An den Balkenköpfen im Mauerwerk wurden wiederum keine Schäden gefunden (Bilder 5 und 6). Ein Fäulnisschaden war im Bereich ① vorhanden (Bild 7).

Die Verformung der Wand setzte sich in den quer verlaufenden Deckenbalken fort. Stöße zeigten breite Fugen. Die Auflagerlängen waren hier nicht mehr ausreichend (Bilder 9 und 10). Die Querwand zeigte Risse (Bild 11).

Auffällig waren geometrisch ausgerichtete Fraßmehlhaufen von Gewöhnlichen Nagekäfern („Holzwurm“, *Anobium punctatum*) im Bereich ③ (Bild 12). Die Holzfeuchte betrug an Dielen und Stielen nur etwa 13-16% und entsprach damit der zu erwartenden Gleichgewichtsfeuchte. Wahrscheinlich waren hier Materialien gelagert worden, die massiv befallen waren (Bild 13).

Die Balken auf der Ostseite zeigten eine starke Durchbiegung. Offenbar fehlt hier ein Unterzug (Bilder 14 und 15).

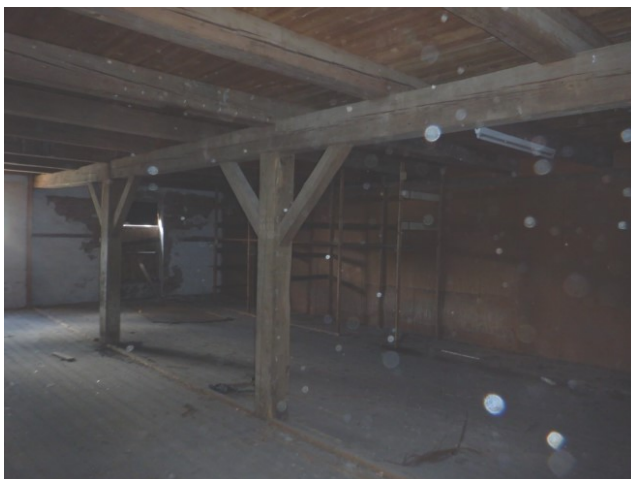
Bild 4: Übersicht West-Seite. Die Stiele bestehen aus Eiche

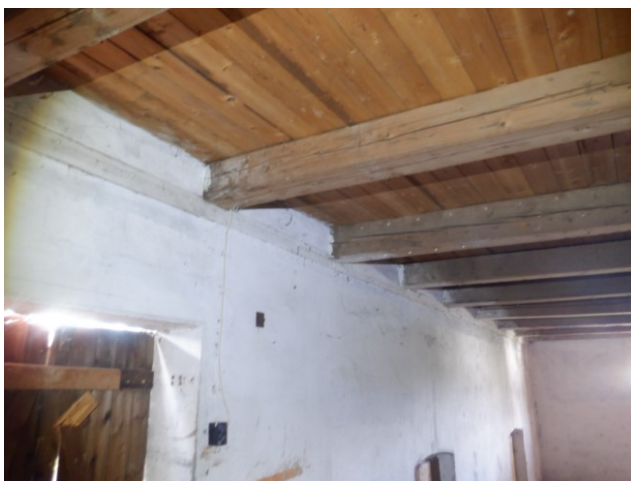
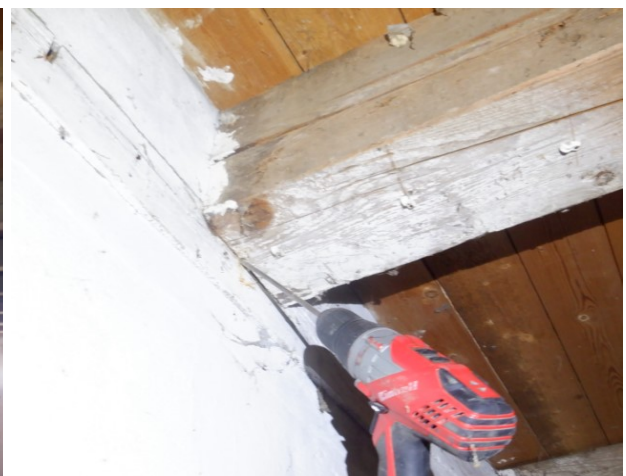
Bilder 5 und 6: Balkenköpfe in der Süd-Wand. Rechts: Bohrwiderstandsuntersuchung

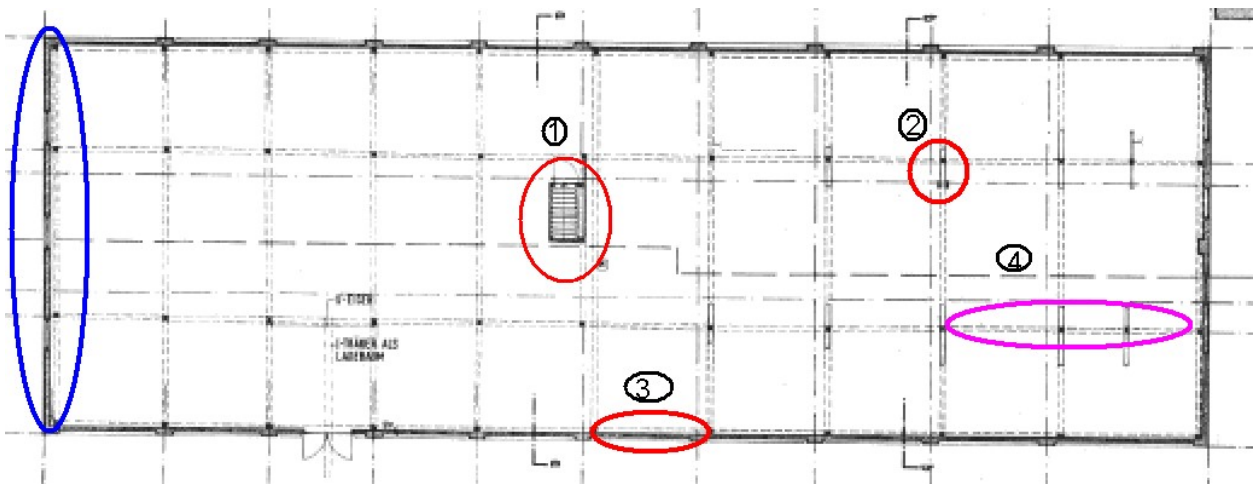
Skizze OG (aus Planunterlagen, verändert)., **rot: Fäulnisschäden** **Violett Bauschäden**, **blau: Feuchteschäden Giebel-Mauerwerk**

Die Feuchtebelastung des West-Giebels (Bild 18, Mauerwerk) bewirkt daher keine Schädigung des Dachstuhls. Eine Feuchtebelastung erfolgt so nur durch Undichtigkeiten im Dach (Skizze ①, ② und ③, Bilder 18 bis 20).

Der Dachstuhl war durch Holzwolle-Zementplatten (Heraklit®) verkleidet. Durchbiegungen (④, Bild 22) lassen weitere Schäden an den Sparren erwarten.

➔ Dachunterseite vollständig Freilegen, prüfen.

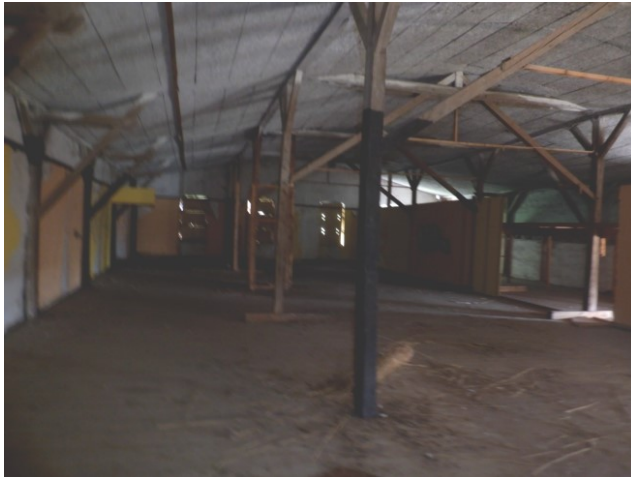
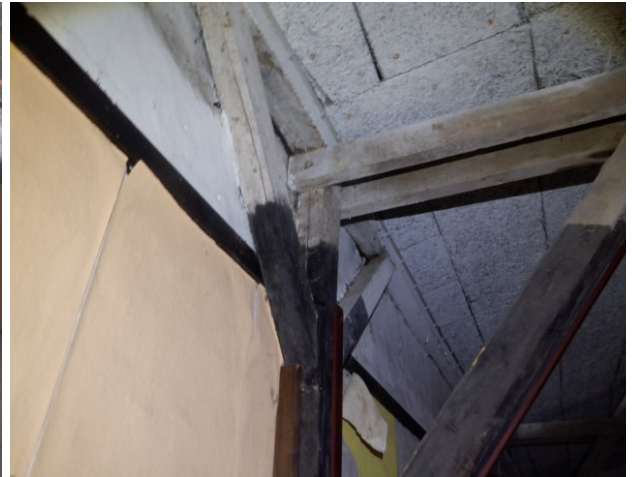
Das Dachgeschoß zeigte einen anderen konstruktiven Aufbau. Der Dachstuhl wird vollständig von Stielen getragen, die frei vor den Außenwänden auf der Balkenlage des Obergeschosses stehen (Bilder 16 und 17). Die Ziegelwände bestehen nur aus Halbsteinen.

Bilder 16 und 17: frei stehender Dachstuhl. Einige Stiele sind auffällig braun gestrichen

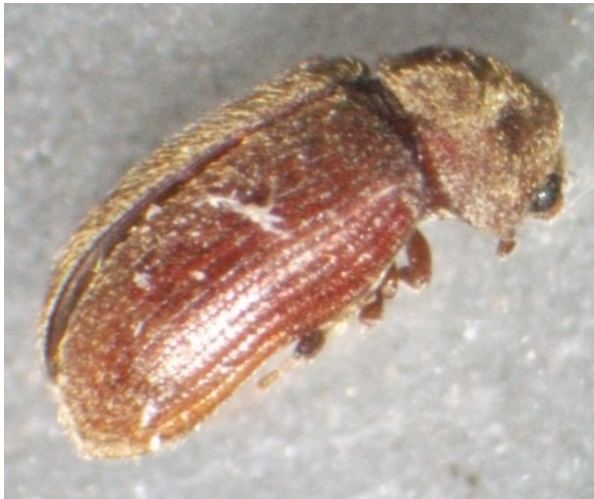
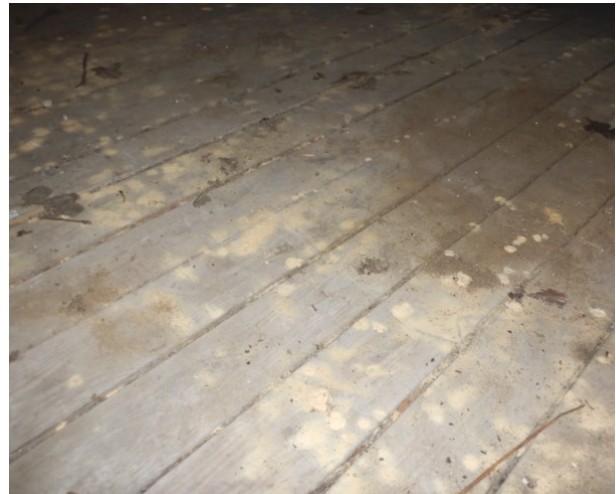
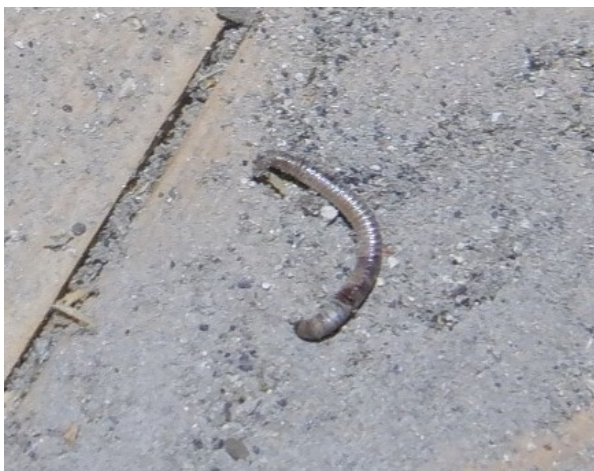
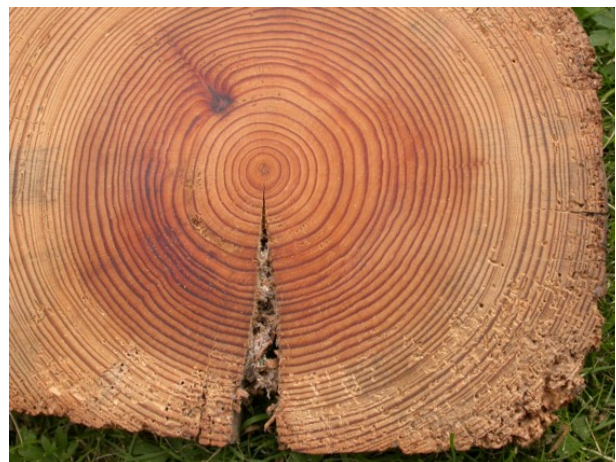
Käfer, ca. 3-5mm

Fraßmehlauswurf auf Dielenbrettern

Larve eines Bunkkäfers (ca. 12mm).

Fraßgänge in einen 150 Jahre alten Sparren. Kernholz wird nicht befallen. Das Splintholz ist nicht pulverisiert wie beim Hausbock.
