## Untersuchungsbericht No. 180512-30

### Untersuchungen zum Bauzustand des P&R Parkhauses Ahrensburg

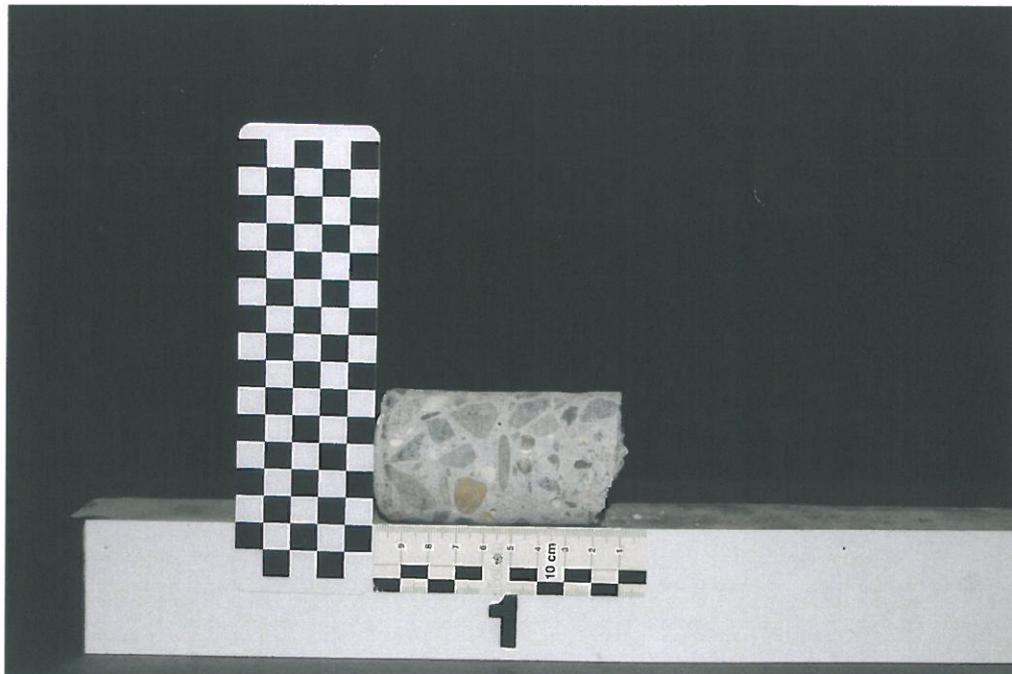
1.1	Bauvorhaben	:	P&R Parkhaus Ahrensburg
1.2	Entnahmestelle	:	siehe Plan
1.3	Probekörperbezeichnung	:	1 (3,2)
1.4	Herstelldatum	:	
1.5	Laboreingang	:	03.06.2012
1.6	Probenahme	:	03.06.2012
1.7	Prüfung	:	13.06.2012
1.8	Alter	:	
1.9	Bauteil	:	Sohle
1.10	Prüfzeugnis Nr.	:	1615 / 12

2	Beton		
2.1	Durchmesser	mm	: 50
2.2	Länge	mm	: 85
2.3	Größtkorn des Zuschlags	mm	: 16
2.4	Gesteinsart		: Kies

Der Bohrkern hat eine geschlossene Mantelfläche.

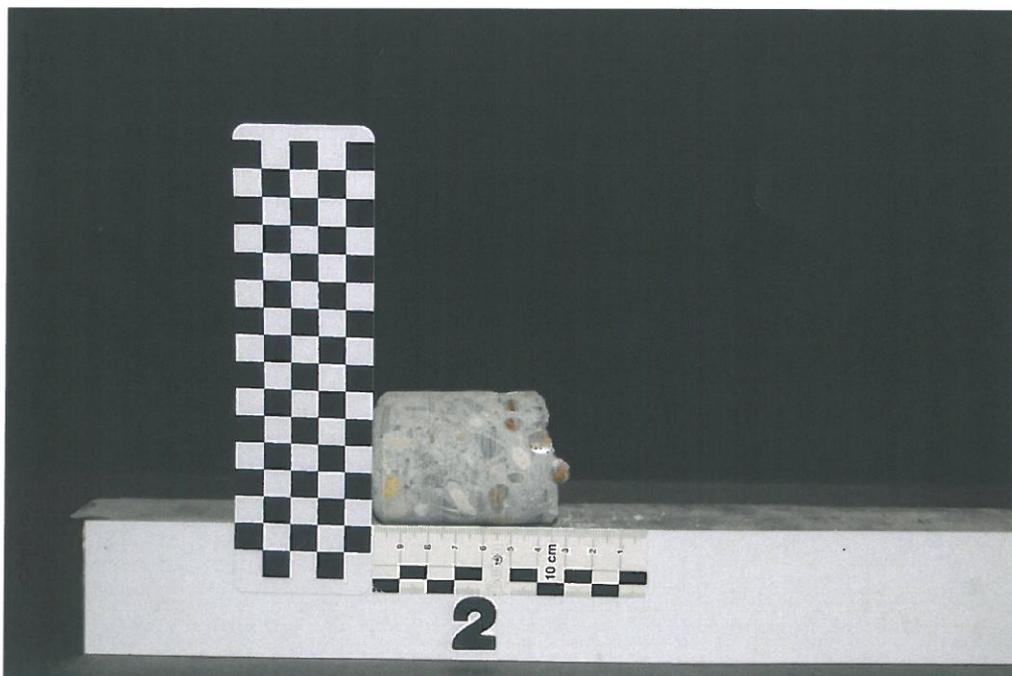
1.1	Bauvorhaben	:	P&R Parkhaus Ahrensburg
1.2	Entnahmestelle	:	siehe Plan
1.3	Probekörperbezeichnung	:	2 (3,2)
1.4	Herstelldatum	:	
1.5	Laboreingang	:	03.06.2012
1.6	Probenahme	:	03.06.2012
1.7	Prüfung	:	13.06.2012
1.8	Alter	:	
1.9	Bauteil	:	Sohle
1.10	Prüfzeugnis Nr.	:	1615 / 12

2	Beton		
2.1	Durchmesser	mm	: 50
2.2	Länge	mm	: 70
2.3	Größtkorn des Zuschlags	mm	: 16
2.4	Gesteinsart		: Kies

Der Bohrkern hat eine geschlossene Mantelfläche.

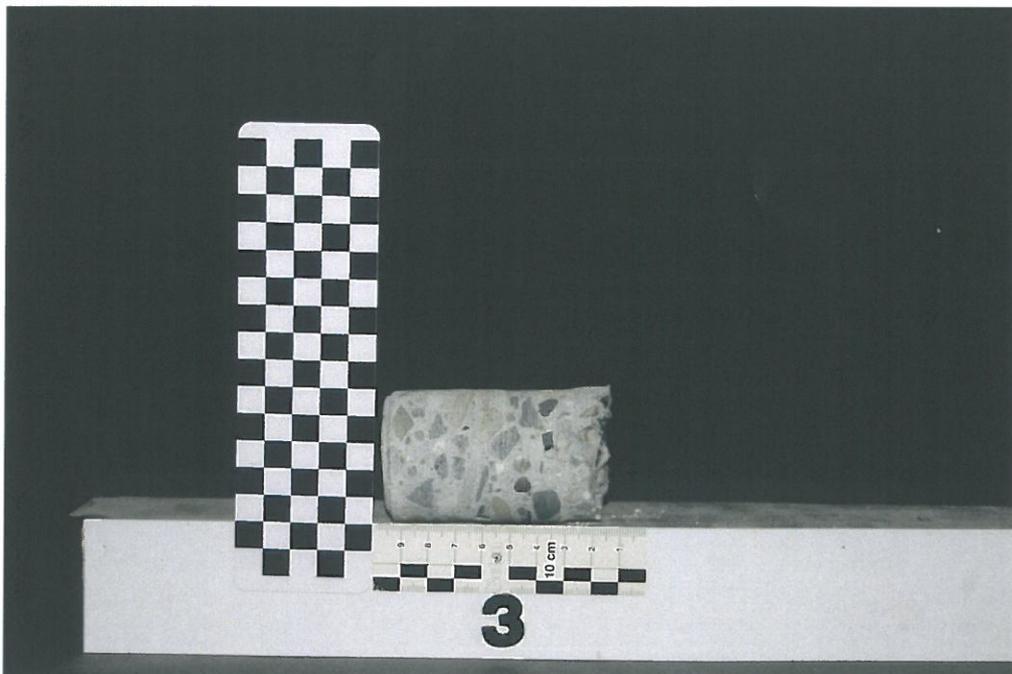
1.1	Bauvorhaben	:	P&R Parkhaus Ahensburg
1.2	Entnahmestelle	:	siehe Plan
1.3	Probekörperbezeichnung	:	3 (3,2)
1.4	Herstelldatum	:	
1.5	Laboreingang	:	03.06.2012
1.6	Probenahme	:	03.06.2012
1.7	Prüfung	:	13.06.2012
1.8	Alter	:	
1.9	Bauteil	:	Sohle
1.10	Prüfzeugnis Nr.	:	1615 / 12

2	Beton		
2.1	Durchmesser	mm	: 50
2.2	Länge	mm	: 83
2.3	Größtkorn des Zuschlags	mm	: 16
2.4	Gesteinsart		: Kies

Der Bohrkern hat eine geschlossene Mantelfläche.

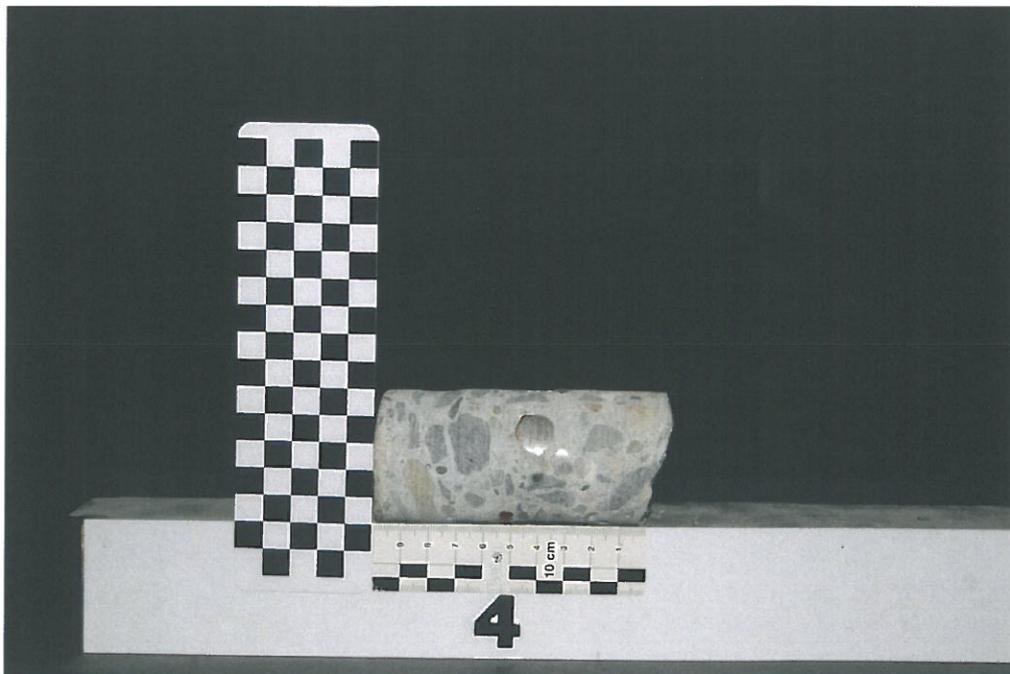
1.1	Bauvorhaben	:	P&R Parkhaus Ahrensburg
1.2	Entnahmestelle	:	siehe Plan
1.3	Probekörperbezeichnung	:	4 (2,10)
1.4	Herstelldatum	:	
1.5	Laboreingang	:	03.06.2012
1.6	Probenahme	:	03.06.2012
1.7	Prüfung	:	13.06.2012
1.8	Alter	:	
1.9	Bauteil	:	Sohle
1.10	Prüfzeugnis Nr.	:	1615 / 12

2	Beton		
2.1	Durchmesser	mm	: 50
2.2	Länge	mm	: 105
2.3	Größtkorn des Zuschlags	mm	: 16
2.4	Gesteinsart		: Kies

Der Bohrkern hat eine geschlossene Mantelfläche.
