Dipl.-Ing.
Henning Müller

Bebauung des Lindenhofgeländes Untersuchung der Bäume in der Wilhelmstraße

Großhansdorf, den 03.02.2015

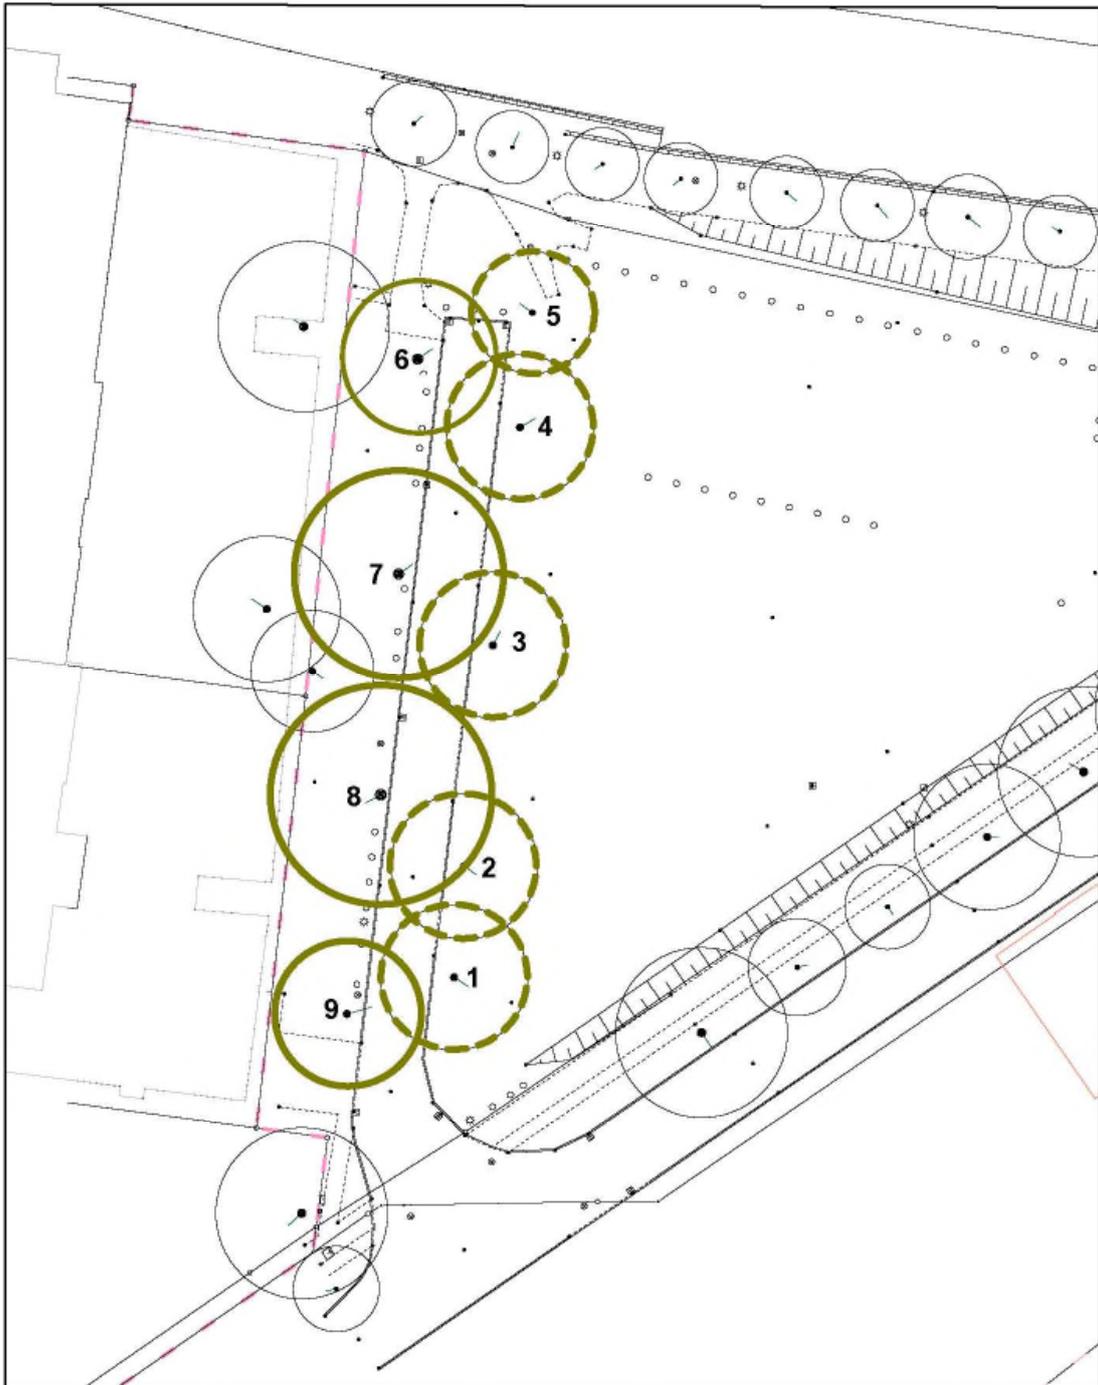
Lindenhofparkplatz
Baumstandorte in der Wilhelmstraße
Nicht maßstäblich

Der Baum Nr. 6 war in dem Vermessungsplan nicht eingezeichnet worden. Der Standort wurde für diesen Plan nicht eingemessen, Abweichungen vom tatsächlichen Standort sind möglich.
