**Konzept zur Barrierefreiheit
im Rahmen der Vorbereitenden Untersuchungen
„Innenstadt/Schlossbereich“ der Stadt Ahrensburg
- Anhang: Bewertungstabellen -**

Stand: Juli 2016

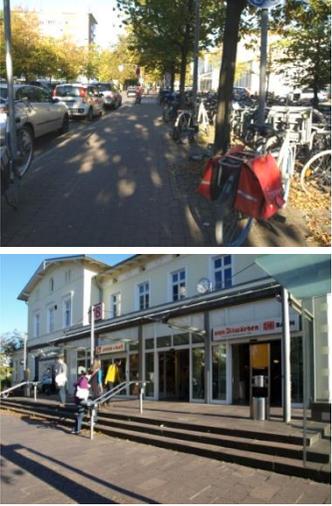
Hamburger Straße (west; zw. Adolfstraße + Bahnhofstraße)

Wege	Oberflächengestaltung				Dimen- sion	Querungs- möglichkei- ten	Sonstiges/ Bemerkungen (Aufenthaltsqualität, temporäre Barriere- ren, Konflikte...)	Hand- lungs- bedarf	Foto
	eben	rutschfest	taktil	optisch					
							Bänke nicht barrierefrei (ohne Arm- und Rückenlehne). Kein Kontrast zur Umgebung. <i>Empfehlung: Klarere Gestaltung und Wegführung. Austausch der Bodenbeläge. Deutlich mehr Abstellmöglichkeiten für Fahrräder.</i>

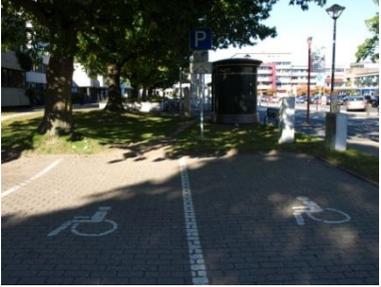
Behindertenparkplätze sind nicht durch eine Ausstiegshilfe voneinander getrennt. Erreichbarkeit des Eingangs von den Parkplätzen aus über steile Rampe bzw. über Gehweg. Fahrstuhl: Nicht ausreichend dimensioniert. Ansage und Tastfeld vorhanden. Spiegel fehlt. Außentreppe ohne Handlauf. Rampe und Türöffner vorhanden.	mittel

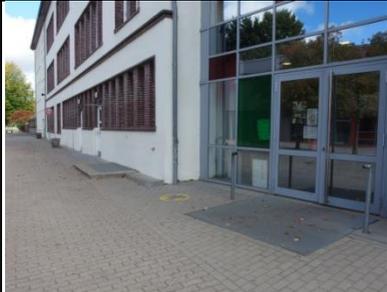
Infrastruktur- einrichtung	Behindertenparkplätze			Erreichbarkeit des Eingangs			barrierefreie Nutzung innen		Sonstiges/ Bemerkungen	Hand- lungs- bedarf	Foto
	Zahl	Dimension	Oberfläche	Treppen/ Rampen	Tür	Klingel	Fahrstuhl	Behinderten WC			
Grundschule am Schloss	☹️	-	-	😊	☹️	☹️			Neubau ist rollstuhlgerecht zu- gänglich.

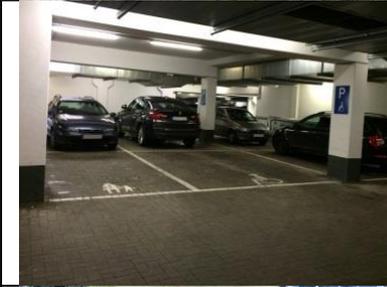
P7 (Parkhaus Woldenhorn)	1

-	Frauenparkplätze vorhanden. Fahrstuhl mit Blindeschrift.	-
