## Abschlussbericht

Städtische Ausgleichsflächen  
ehemaliger Schießplatz und ehemalige Tennisplätze  
am Ostring in Ahrensburg

für die Flächen des B-Plans 88 A

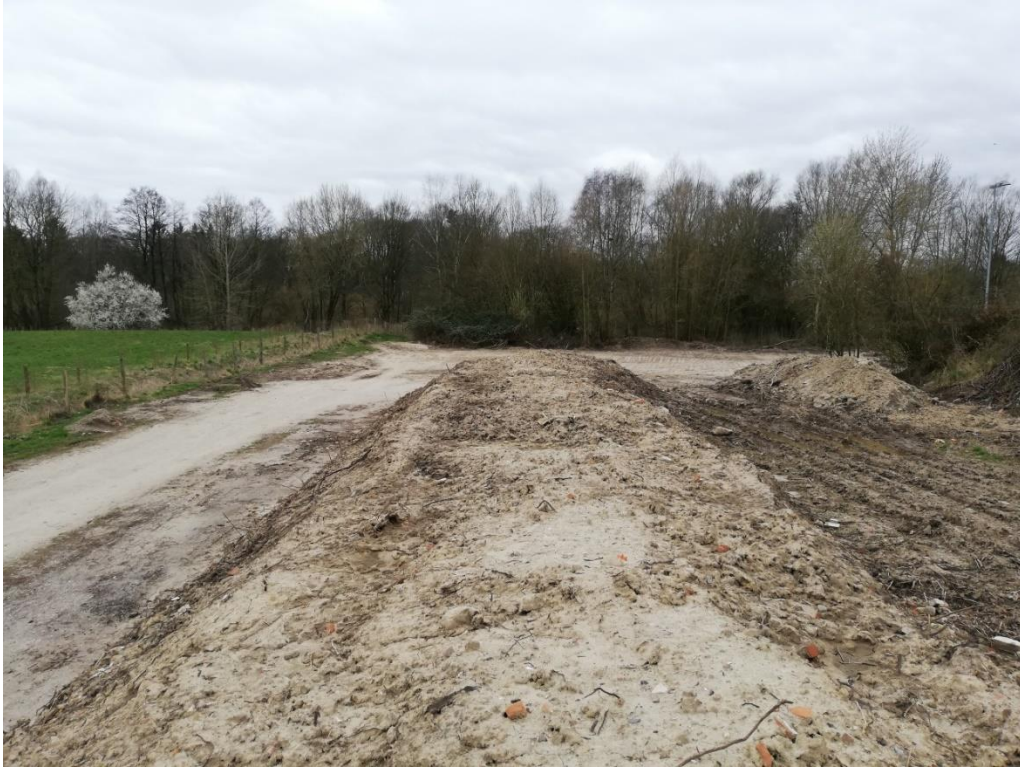
Blick oben vom SE-Wall Richtung Aue – März 2020

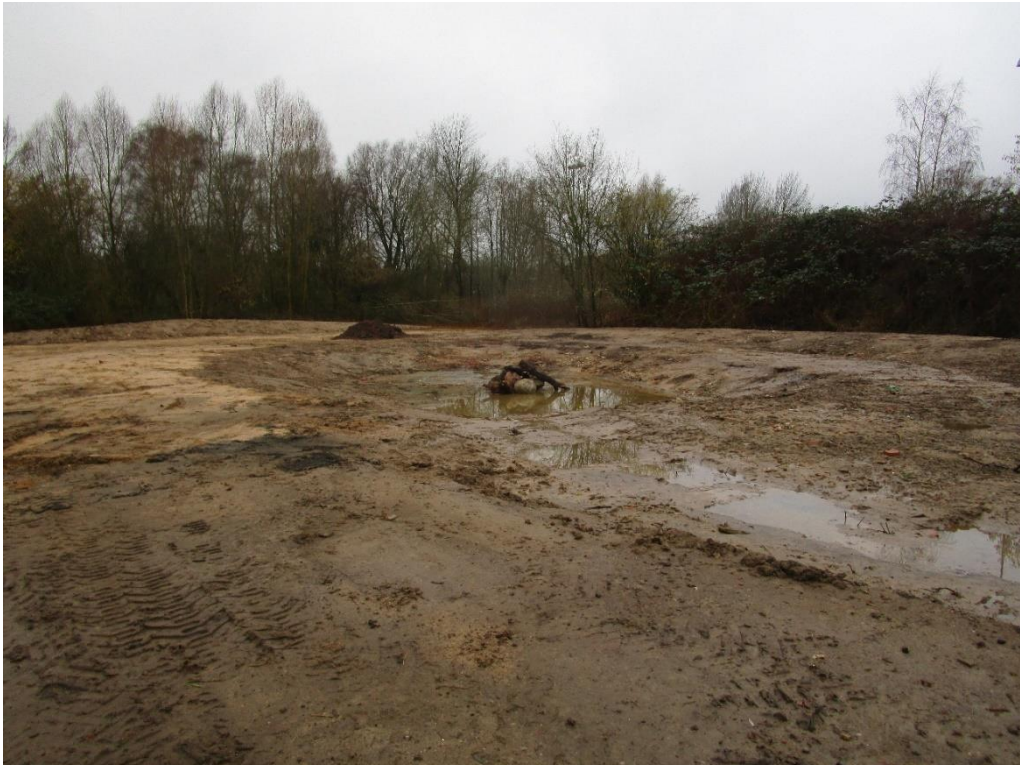
Blick Richtung Aue – Januar 2022

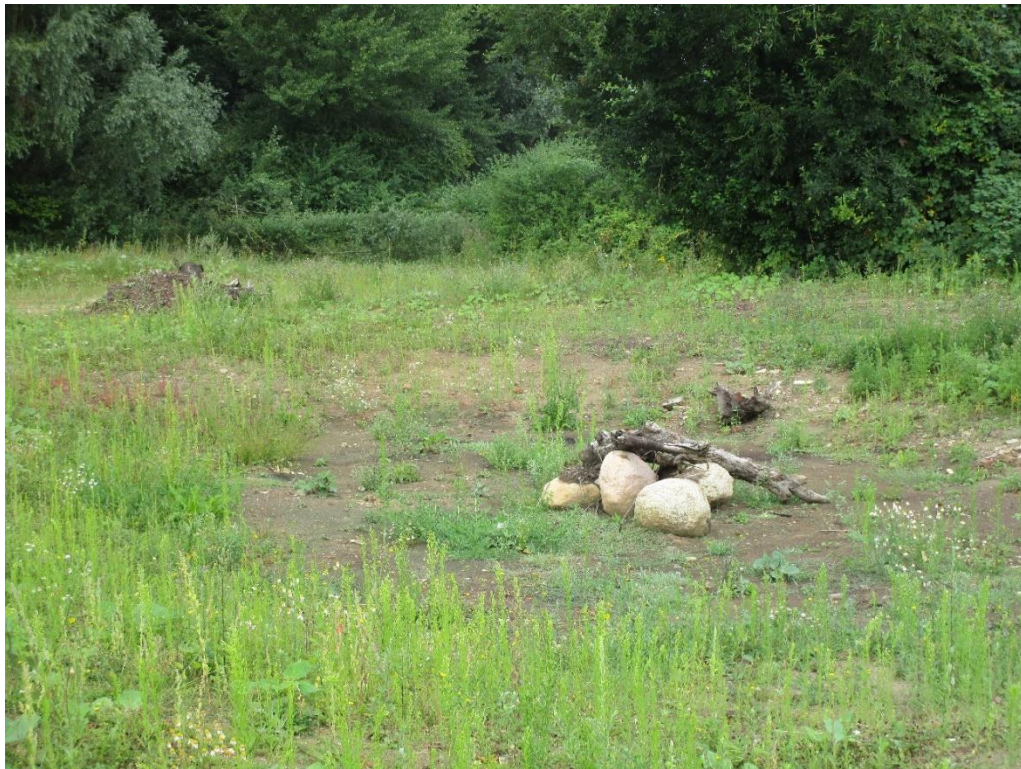
Blick Richtung Aue – Juli 2022

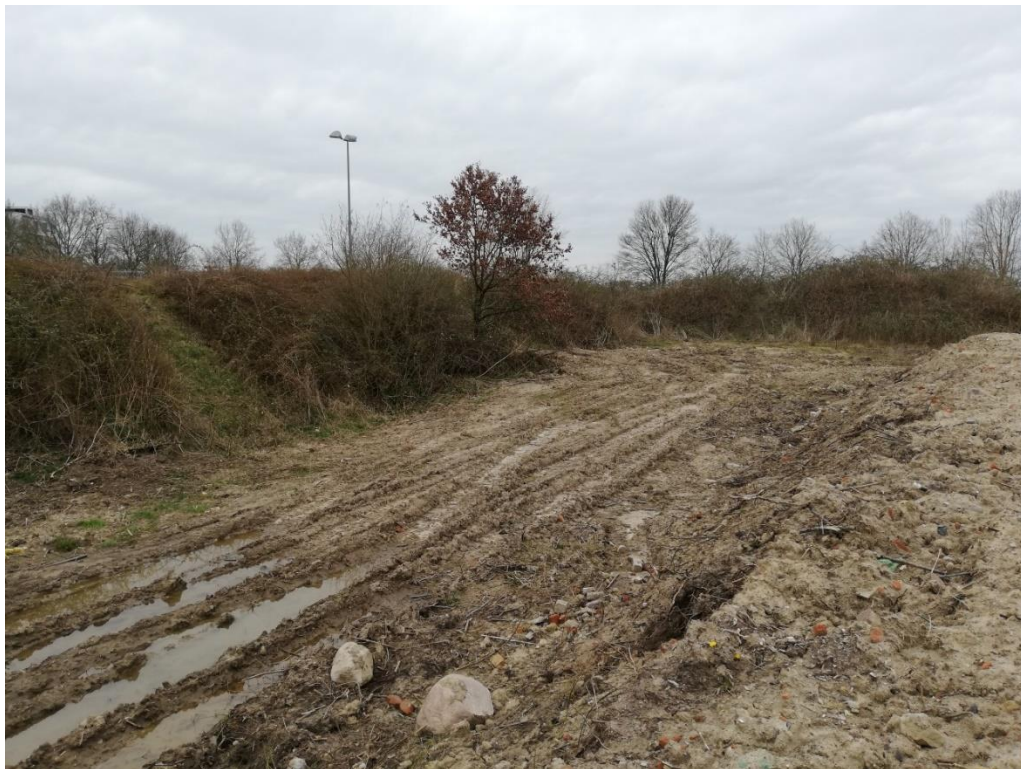
Blick von der ehemaligen Betonbodenplatte Richtung NW-Wall und Stirnwall – März 2020

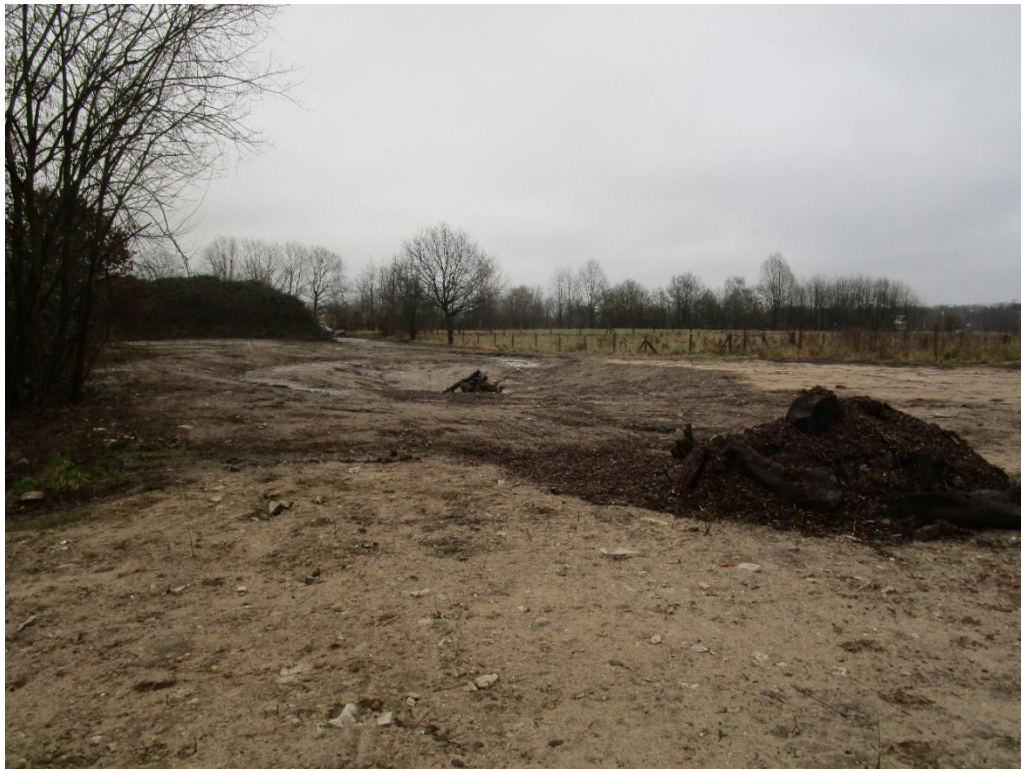
Blick Richtung Stirnwall ohne SE-Wall – Januar 2022

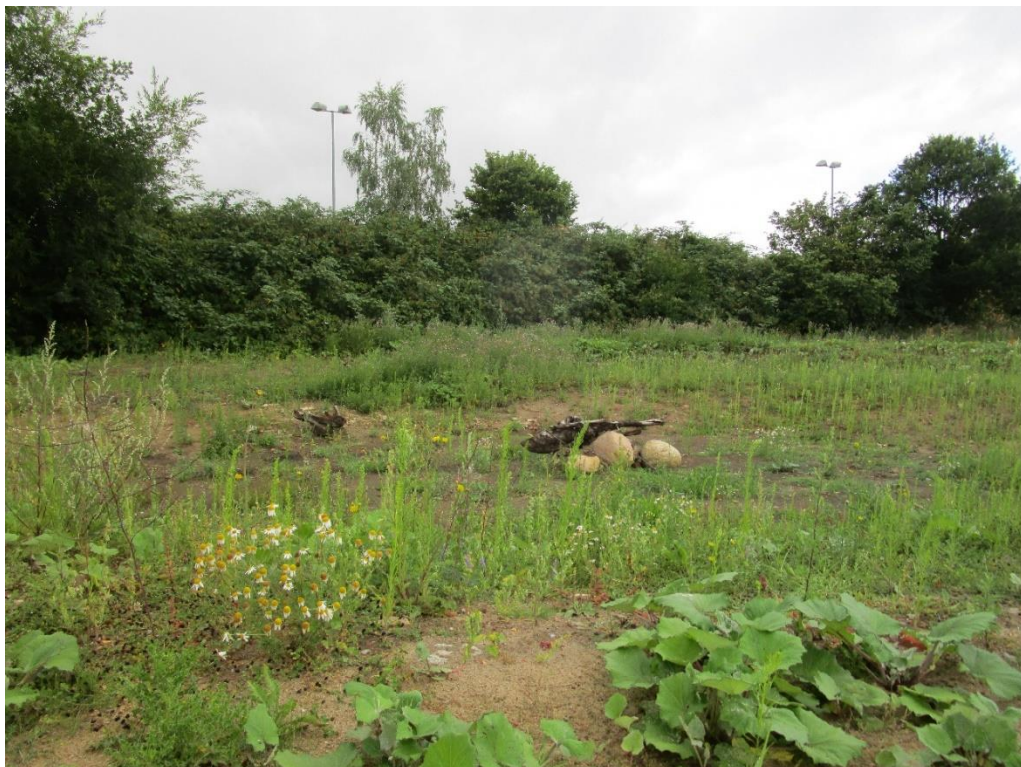
Blick Richtung Stirnwall – Juli 2022

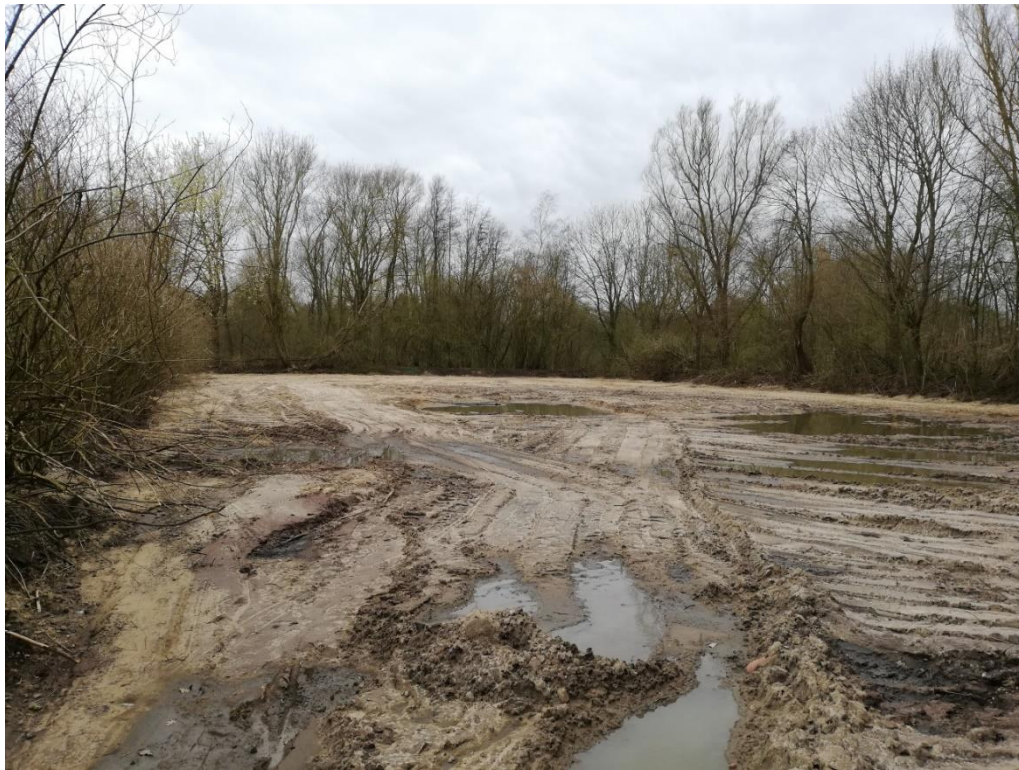
Blick Richtung Aue – März 2020

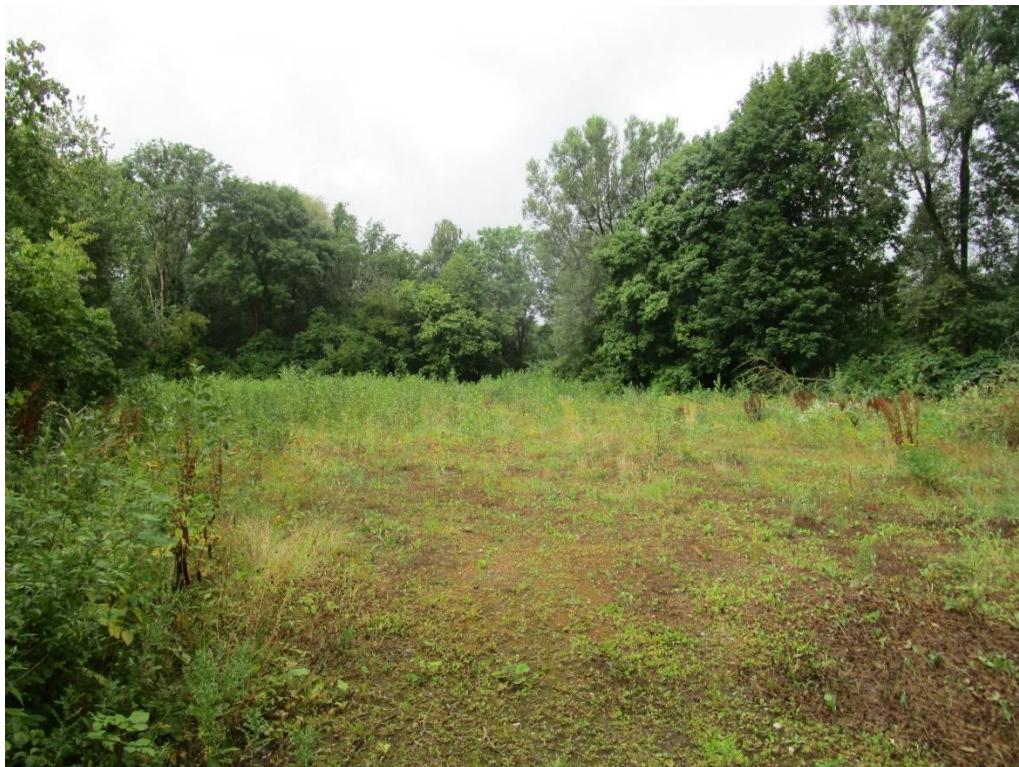
Blick Richtung Aue – Juli 2022
