## Zusammenfassung

### Erneuerung Heidekamp

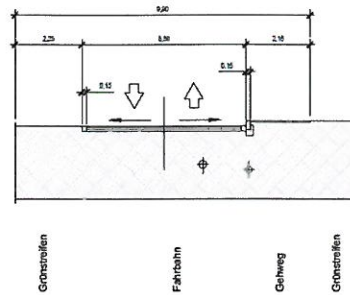
## Schnitt

- ☐ Gesamtaufbau entspricht nicht der aktuellen Richtlinie der Standardisierung des Straßenoberbaus, RStO
- ☐ Untergrund aus Sand, Schluff, Ziegel
- ☐ Alle Schichten sehr frostempfindlich

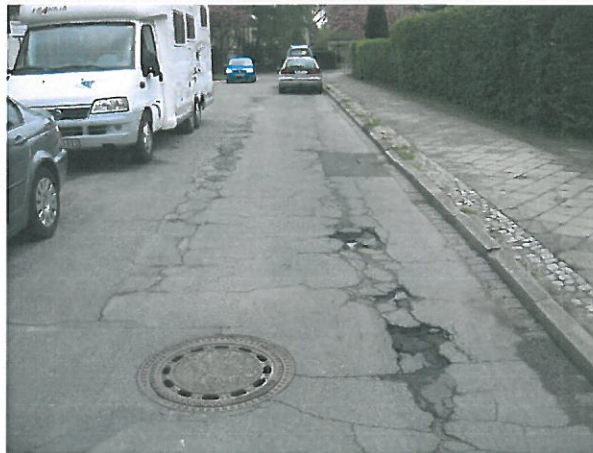
## Schäden, Risse & Aufbrüche

- ☐ Auflösungserscheinungen der gesamten Fahrbahn
  - ☐ Sehr stark ausgeprägte Oberflächenschäden
  - ☐ Vielzahl von Rissen, Ausbrüche
  - ☐ Nach Rissanierung neue Schäden
  - ☐ Verformungen
-

- ☐ Empfehlung:
  - Tiefereinbau nach RStO
  - 60 cm als frostsicherer Aufbau
  - Erneuerung aller Schichten
    - ☐ Asphaltsschichten
    - ☐ Ungebundene Tragschicht
    - ☐ Frostschutzschicht
